# Napelemek állapotfelmérése és károsodásvizsgálata

**Bodnár István**

Elektrotechnikai és Elektronikai Intézeti Tanszék, Fizikai és Elektrotechnikai Intézet, Gépészmérnöki és Informatikai Kar, Miskolci Egyetem, [3515 Miskolc-Egyetemváros]  
istvan.bodnar@uni-miskolc.hu

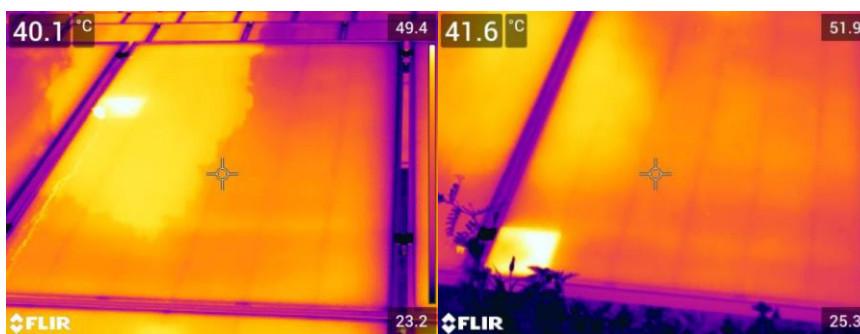
1. Ábra

Az 1. a ábrán nagy kiterjedésű, közel egyenletes eloszlású (madárürülék) szennyezettség figyelhető meg, valamint a kis intenzitású esőzés miatti koszmegfolyás. A legnagyobb szennyezettségi ponton lévő cella kiégett. Az 1. b ábrán növényzet okozta árnyékhátas miatti cella túlmelegedés és kiégés figyelhető meg.

Napelempanelekről készült hőkamerás felvételek, koszthatás (a) és növényzet okozta árnyékhátas (b) következményeinek detektálására vonatkozóan.

Az elvégzett kutatómunka alapján elmondható, hogy az árnyékoló növényzet súlyos hatással van a napelemek működésére és élettartamára. Ez egy gyakori probléma földfelszíni telepítésű rendszereknél, amit csak rendszeres ellenőrzéssel és a talaj megfelelő gyomtalanításával lehet megelőzni. A hőkamerás vizsgálatokkal kimutathatók az úgynevezett forró pontok (Hot-Spot), valamint a napelem modul teljes felületére vonatkoztatott hőmérsékleteloszlás, amely a hibadetektálás első lépése.

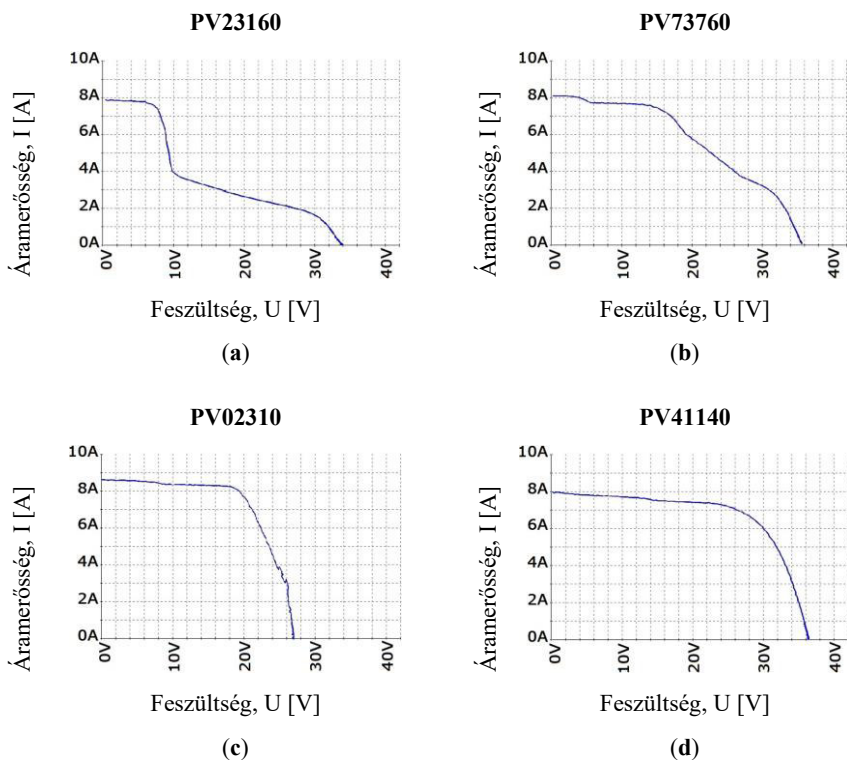
2. Ábra

A 2. ábra a mérések során felvételre került U-I karakterisztikákat szemlélteti a fentebb is megnevezett három, eltérő viselkedésű napelempanelre vonatkozóan. Jól megfigyelhető, hogy a PV23160 panel (1. a ábra) és a PV73760 panel (2. b

ábra) U-I görbéje nem felel meg a hibamentes napelem panel jellemzőinek, sőt igencsak messze van mind az ideális, mind a gyakorlati görbétől. A PV02310 modulnál (2. c. ábra) ugyan jellegét tekintve hasonlít a gyakorlati görbéhez, azonban a letérés már kisebb feszültség szinten megtörténik, amely szintén nem működő cellák jelenlétére utal. Az 1. d. felvétel egy természetes ütemben öregedett napelem panel U-I görbéjét szemlélteti.

A napelem panelek gyártói adatok alapján 260 Wp teljesítményűek és 3%-os teljesítménytoleranciára garantáltak, továbbá az első 10 üzemévben 90%-os, az azt követő 10-25 év közötti időszakban pedig 85%-os teljesítménygarancia érvényes a panelekre. Lineáris ütemű természetes öregedést feltételezve, az üzembe helyezés és a bemérés között eltelt mintegy 4 éves időszak alatt a toleranciát is figyelembe véve maximálisan 17,888 Wp teljesítménycsökkenés engedhető meg. Ez azt jelenti, hogy a panelek mérés kori teljesítménye hibátlan, tiszta panelek esetében 242,112 Wp teljesítményt meghaladónak kell lennie. Amennyiben 3%-os mérési bizonytalanságot vesszük figyelembe, akkor az elvárt teljesítményérték 234,849 Wp. Az ettől kisebb teljesítményt nyújtó napelem panel gyorsabban öregedett, mint ahogy az várható lenne, vagy üzemeltetési problémákból adódóan meghibásodott. Ezen panelek esetében a hőkamerás vizsgálatok 15 °C-nál nagyobb hőmérsékleteltéréseket mutattak a napelem panelen belül, így a Flash-tesztel visszaigazolták, hogy egyes napelem panelek valóban nem teljesítik az elvárt teljesítményt. A gyorsabb öregedés, illetve károsodás okának meghatározására készültek el az Elektrolumineszcencia-vizsgálatok.

U-I karakterisztikák: (a) PV23160 panel; (b) PV73760 panel; (c) PV02310 panel; (d) PV41140 panel.

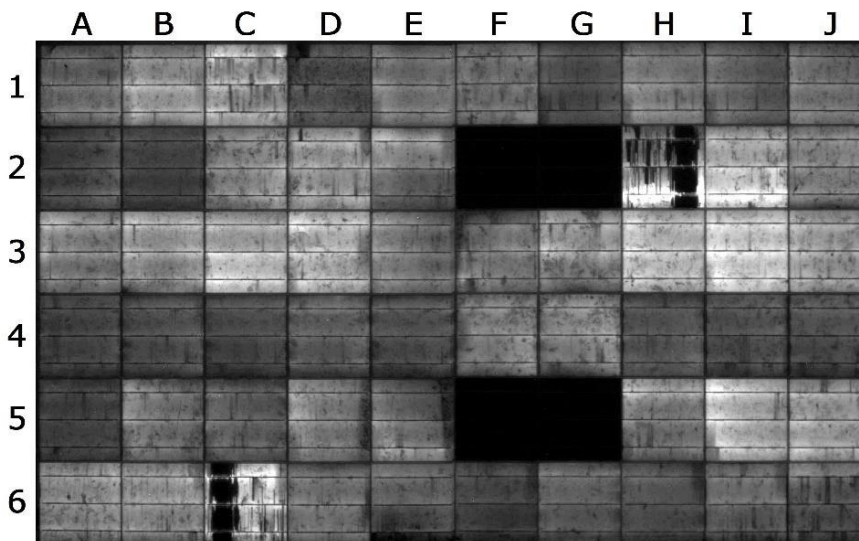
3. Ábra

működő cellarészeket mutatják. Először szemléljük meg a 3. ábrát, amely a PV23160 jelű panel elektrolumineszcencia felvételét mutatja. A Flash-teszt alapján ez a panel a leginkább károsodott, de legalábbis nem tudta reprodukálni az elvárt teljesítményt. A második és ötödik sorban (F2, G2, F5 és G5) vannak nem működő cellák. Ezért ezek a cellák egyáltalán nem termelnek áramot, sőt ellenállásként hatnak a velük sorba kötött cellákra nézve.

Mivel a panelen belül az 1 és a 2 jelű sorban lévő cellák egy sorra vannak felfűzve, ezért ez a cellasor nem képes a szükséges feszültség szintet elérni. Az 5 és a 6 jelű cellasor hasonlóan viselkedik. A 3 és a 4 jelű cellasor alkalmasabb energiatermelésre, mert az nem tartalmaz kritikus hibát. A legtöbb cella jó állapotban van, de a H2 és a C6 jelű cellákban kritikus repedések figyelhetők meg, amelyek tovább csökkentik a cellasor működőképességét. Mindezek alapján elmondható, hogy a napelem panel mérésből származó feszültsége miatt csak a gyártó adatainak 27,4%-a. Gyakorlatilag csak a 3 és a 4 jelű cellasor képes energiatermelésre, azonban a másik két, rosszul működő cellasor lerontja annak működési tulajdonságait.

A PV23160 jelű napelem panel elektrolumineszcencia felvétele, amely a Flash-teszt alapján meghibásodottnak minősül.

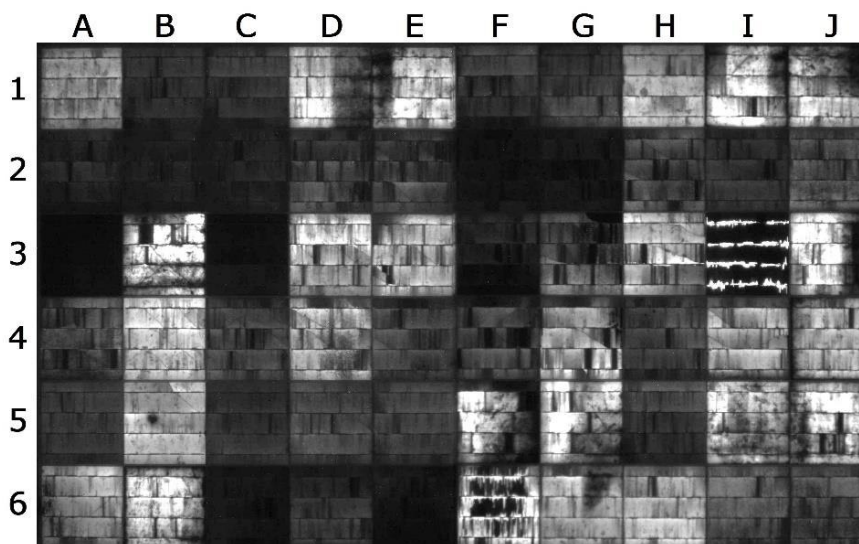
4. Ábra

A 4. ábrán egy olyan napelem panel (PV73760) elektrolumineszcencia képe látható, amelynek teljesítménye körülbelül a fele a névleges csúcsteljesítményének (144 Wp, 55,5%, lásd 1. táblázat) a Flash-teszt alapján. Látható teljes cellás kiegészítés (A3), nem kritikus mikropredések (B4, C4), kritikus repedések (I3), lokális forrasztási hiba (B5). Számos cella ujjnyi méretű repedéseket tartalmaz (például A4, D3, H3).

A PV73760 jelű, súlyosan károsodott napelem panel elektrolumineszcencia felvétele.

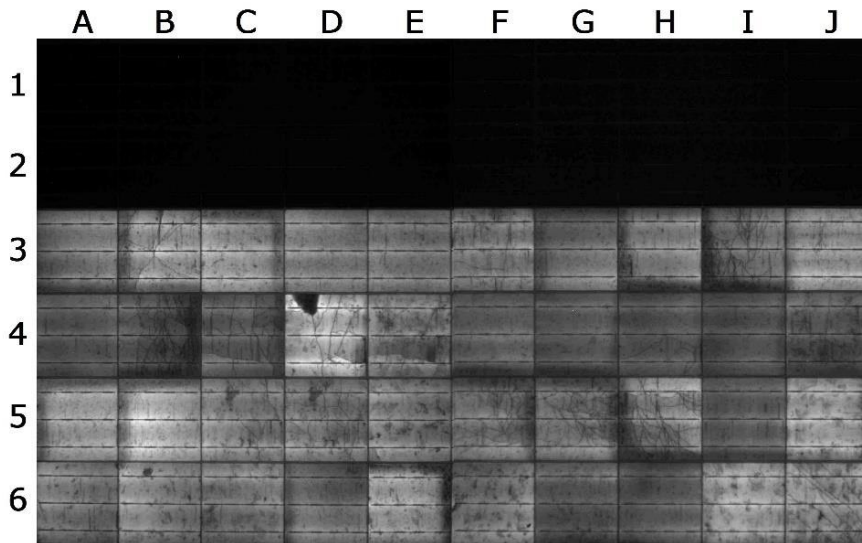
5. Ábra

Az 5. ábra egy olyan panel (PV02310) elektrolumineszcencia felvételét mutatja, amely egy napelemtartó asztal legalsó sorában üzemelt. Minden bizonnyal a napelemtartó asztalok közötti távolság nem megfelelően lett kiszámítva, vagy helytelenül lett kimérve a telepítés során, ezáltal az 1. és 2. cellasor túl közel volt a talajhoz, így az előtte lévő asztal felső sorában lévő paneljei gyakran árnyékolták (főleg a kis beesési szögű napsütéses időszakokban). Ez egy igen gyakori tervezési és/vagy telepítési hiba eredménye. Ezenkívül sok cellán repedések és ún. pókhálóstörések láthatók (B3, B4, H5, I3). A D4 cellán celladarab-leválás, a B6 cellán pedig helyi forrasztási hiba figyelhető meg. A nem működő két sor miatt a mért feszültség 20,91 V (a normál érték 60,1%-a, lásd 1. táblázat). A másik négy sor továbbra is képes áramot termelni.

A PV02310 jelű, állandó részleges árnyékhatásnak kitett napelem panel elektrolumineszcencia felvétele.

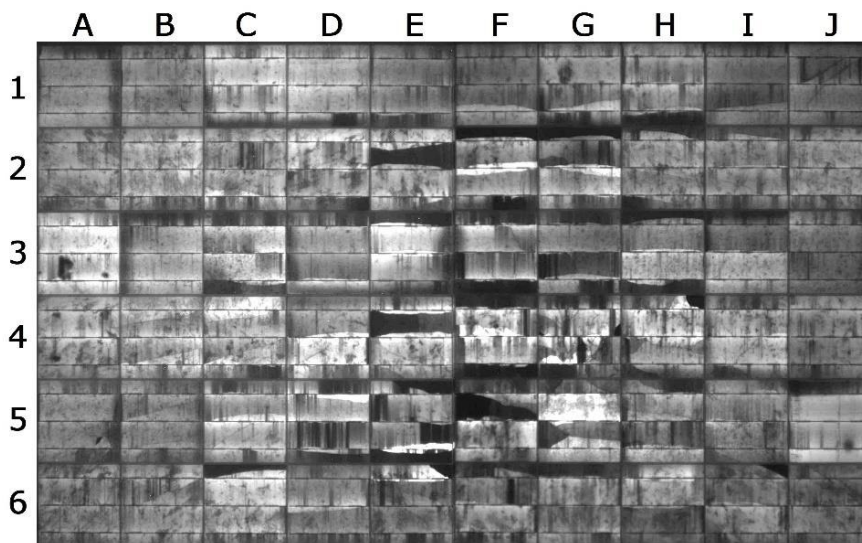
6. Ábra

A 6. ábrán a PV41140 jelű napelem panel elektrolumineszcencia képe látható, amely ugyan nem érte el az elvárt teljesítményszintet, de már jobban közelítette a gyártói adatot. Ennek a modulnak a teljesítménycsökkenése több mint 12,8%, amely a 3%-os tűrést is figyelembe véve csak 10 üzemév után következhetett volna be. A mért maximális teljesítmény 226,7 Wp volt. Megfigyelve a 6. ábrát az E, F és G oszlopokban széles (krikus) repedések, leválások láthatók, azaz részlegesen működésképtelen cellák. Hasonló részleges cellaszakaszleválások okozta „vakfoltokat” tartalmaznak pl. a C6, E4, F5 cellák. Sok cella ujjnyi méretű repedéseket tartalmaz (pl. C2, D5, H5), továbbá számos cellán mikrorepedések is jól kivehetők (A6, B6, C4,...). Lényegében ez a panel sem teljesíti az állapotára vonatkozó előírásokat, de működése nem tekinthető kritikusan alacsonynak.

A PV41140 jelű, átlagosan sérült (öregedett) napelem panel elektrolumineszcencia felvétele.
