Fejes Csilla

**A Rákospatak állapotának vizsgálata Gödöllő városon át  
húzódnak szakaszán  
(37+791 km sz. – 44+245 km sz.)**

**SZAKDOLGOZAT**

Budapest  
2005

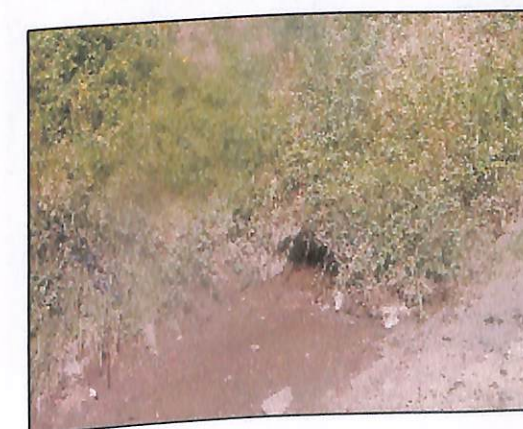
12. kép

Az áteresz másik oldalán friss medervájás van, valószínűleg az önkormányzati karbantartásból kifolyólag (12. kép). A feltöltődést ezáltal kiszedték, de csak egy rövid szakaszon, vagyis a víz elvezetése még nem lehetséges. Továbbá felszínre került egy közműcső, valószínűleg egy gázvezeték, amely azóta is ki van téve a természeti hatásoknak (13. kép).
