# **SZAKDOLGOZAT**

## **Kovács-patak Pilisszentkereszt belterületi szakaszának állapotfelvétele és rendezésének engedélyezési tervdokumentációja**

**Szent István Egyetem  
Ybl Miklós Építéstudományi Kar**

Dátum 2015. június 01.

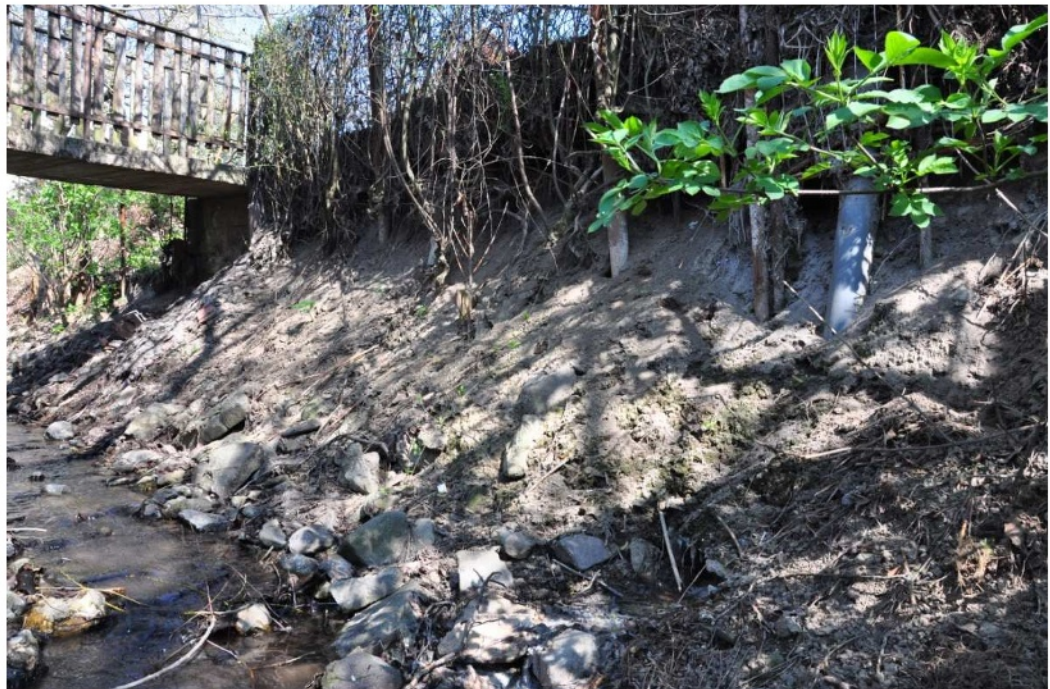
A helyszíni bejárás során, több helyen tapasztalható változó anyagú és átmérőjű vezetékek ingatlanokról patakmederbe történő bevezetése. A bevezetések környezetének állapota alapján (szagok, üledékek) vélhetően kommunális szennyvíz kerül a vízfolyásba helyenként.

DN 110 KM-PVC szennyvíz bekötés a 0+203,00 fm szelvényben

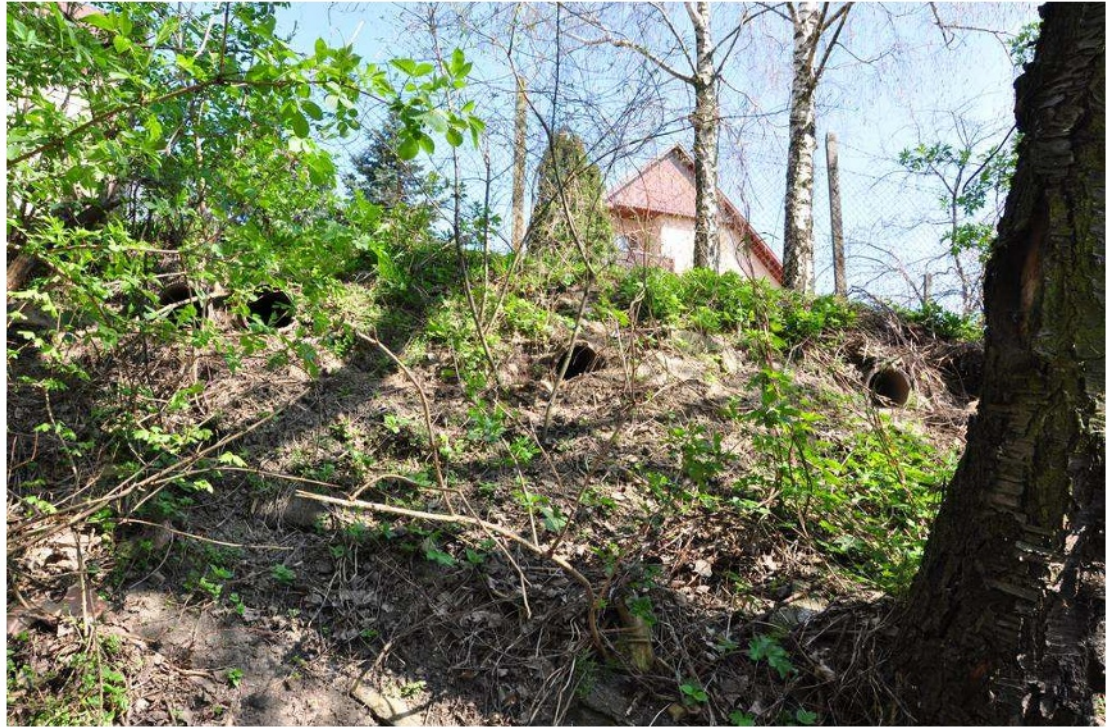
4 db DN 160 csapadékvíz bekötés a 0+225,80 fm szelvényben

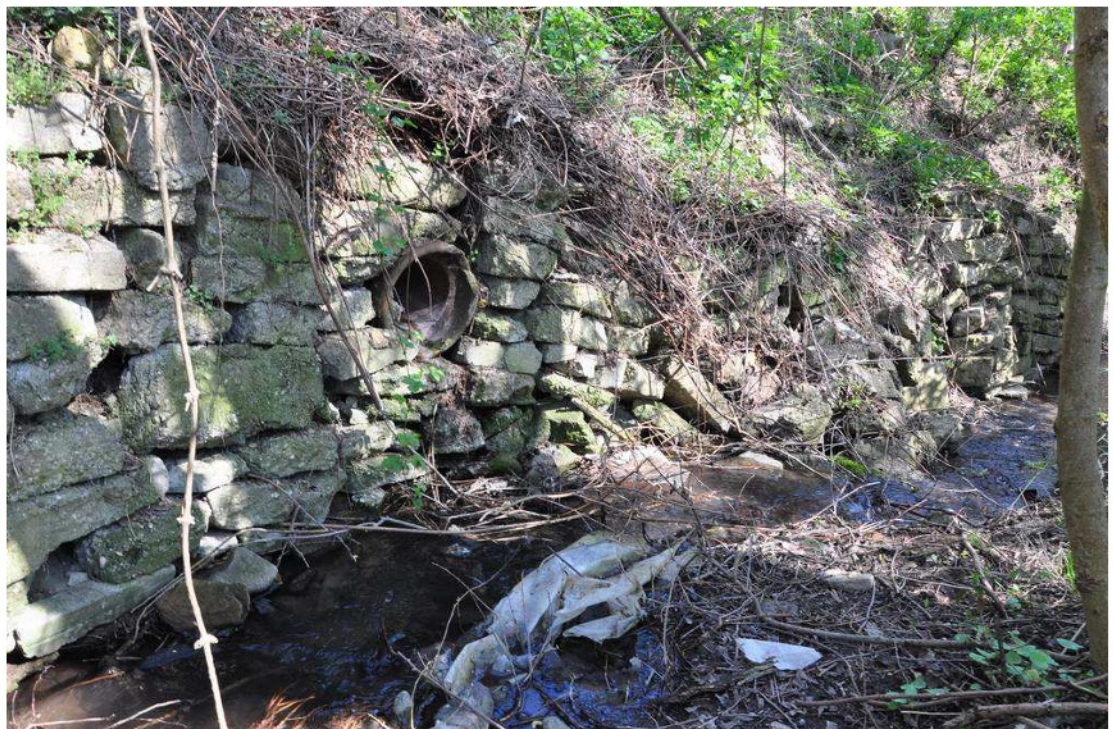
DN 250 szennyvíz bekötés a 0+244,02 fm szelvényben

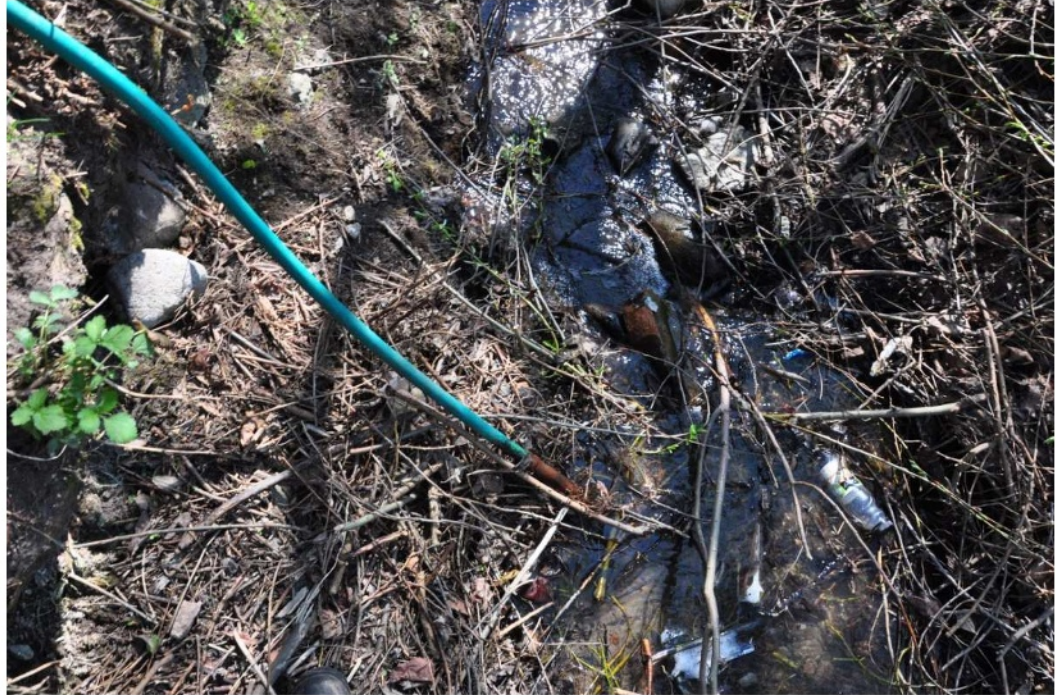
PVC cső szennyvíz bevezetés a 0+454,80 fm szelvényben

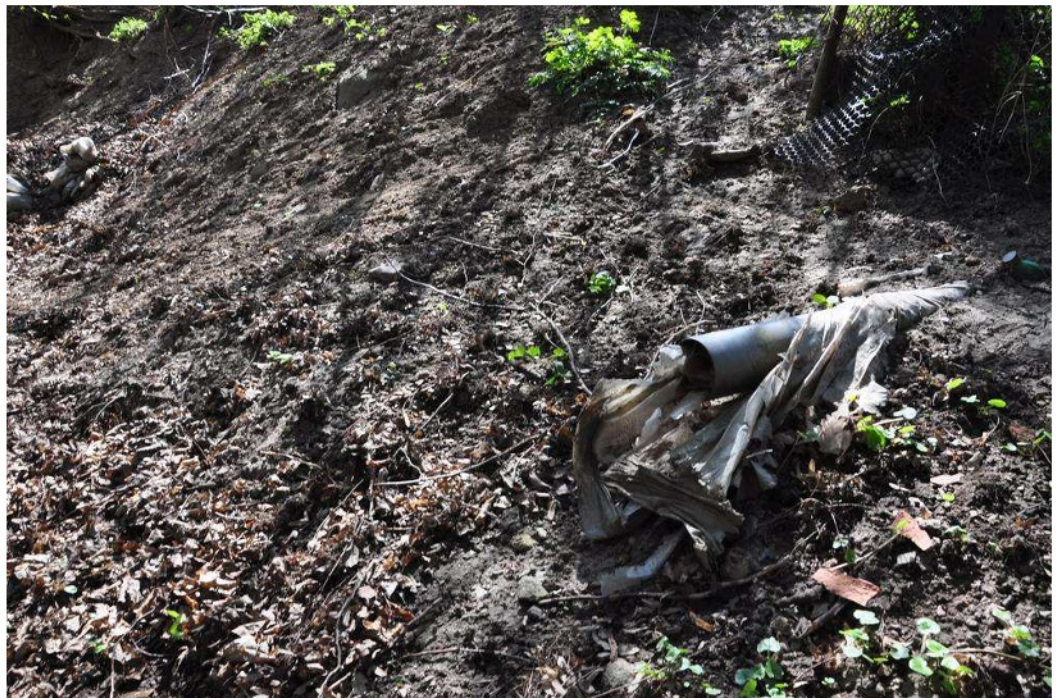
DN100 cső szennyvíz bevezetés a 0+597,30 fm szelvényben

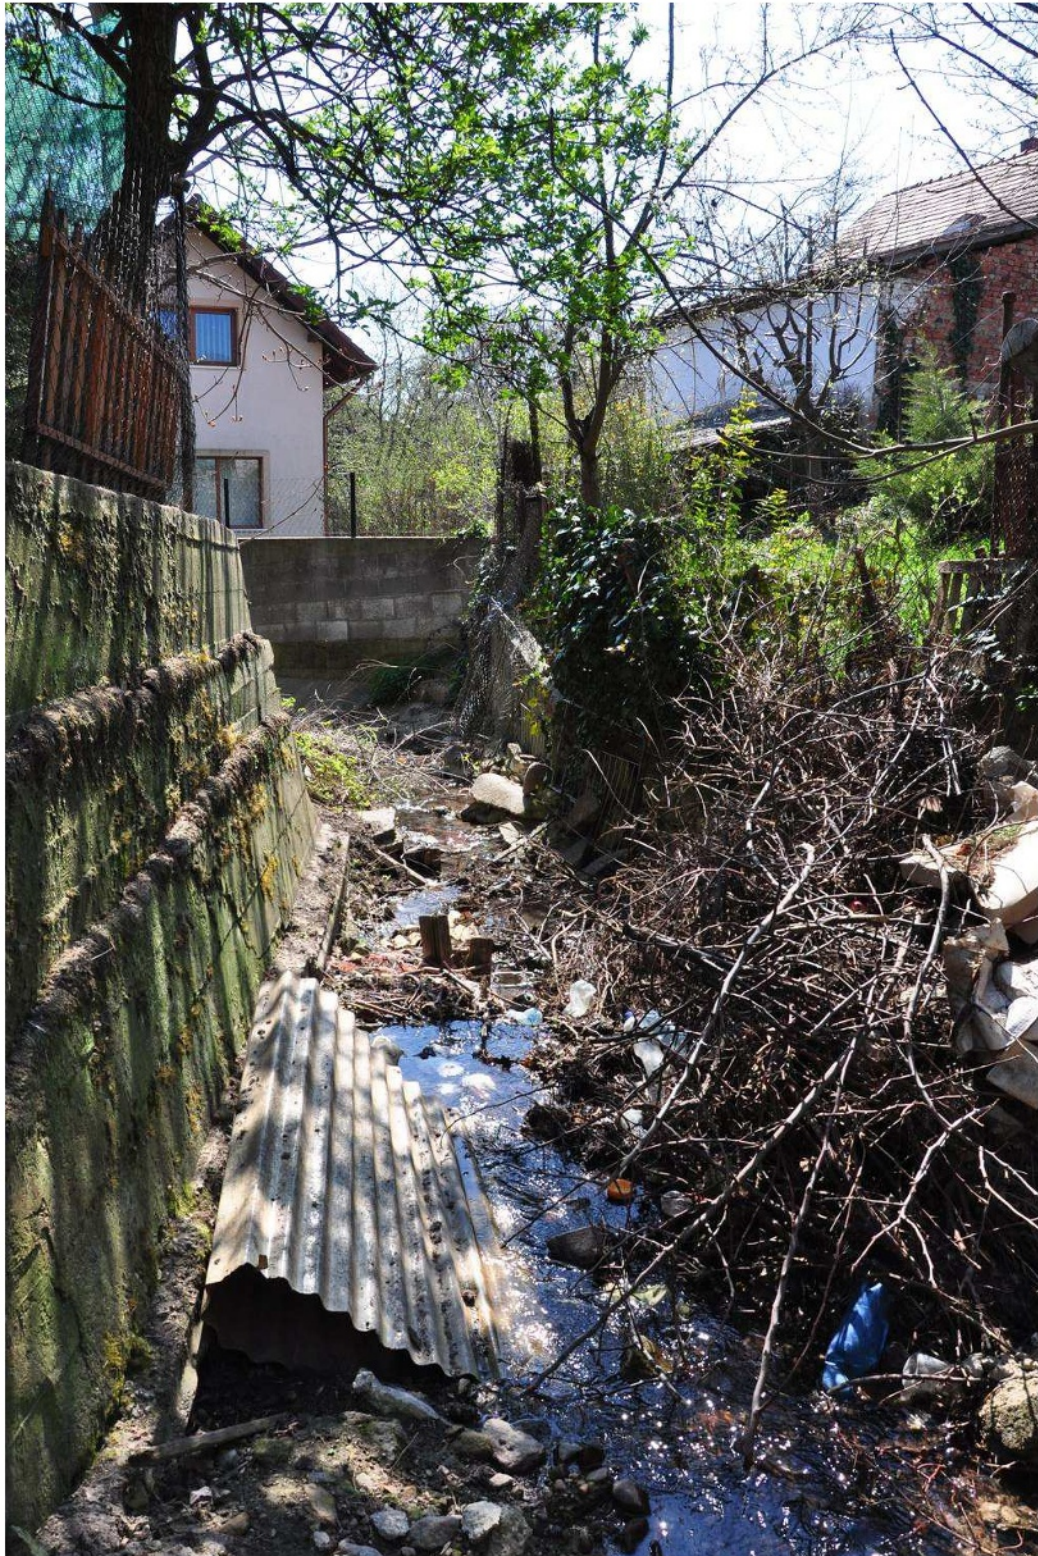
30. kép 0+360,00 fm szelvény

A helyszíni bejárás során, több helyen tapasztalható volt változó összetételű kommunális szemétkerakása a mederszelvényben és a partoldalon is, melyet az alábbi képek mutatnak folyásiránnyal szemben haladva.
