# Támfal geotechnikai vizsgálata és kockázat értékelése veszélyes ipari területen

Szép Ágnes

#### **4. Talajvizsgálati jelentés**

##### **4.1 Előzmények: a rézsű és támfalkárosodások időrendi bemutatása**

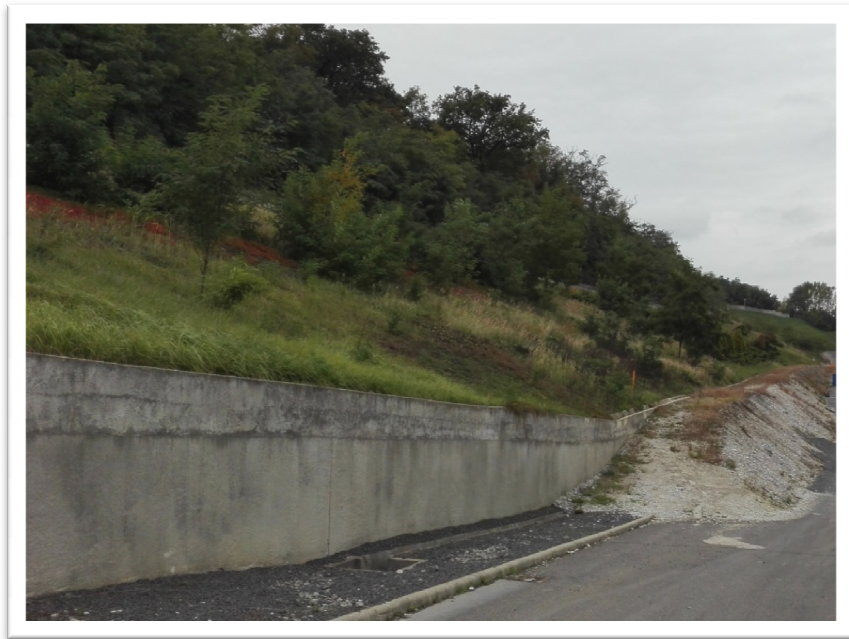
A talajfeltárások eredményei szerint tehát a szegezett rézsű altalaját részben agyagok, részben iszap- homok és homokliszt frakciót is tartalmazó átmeneti jellegű talajféleségek alkotják. A megmozdult részen az utóbbiak a jellemzőek. Ezek a talajok rendkívül víz érzékenyek. A rézsű első részein a talaj átázott, puha, plasztikus állapotú, feljebb kvázi telített. Hézagai még elég nagyok ahhoz, hogy a pórusvíz azokban viszonylag szabadon mozoghasson, így áteresztőképessége jelentős, nem nevezhető vízzárónak. Ugyanakkor a pórusai elég kicsinyek ahhoz, a kapilláris jelenségek fontos szerephez jussanak, s a rézsűsík alatt lebukó talajvíz feletti zóna vízzel telített legyen. Ezt bizonyítja a területen burjánzó növényzet is.

2. Számú kép: Rézsű

A tapasztalatok azt mutatták, hogy a megütött és a nyugalmi talajvízszint jelentősen eltér egymástól, tehát a nyomás alatti vizet tartalmazó, szemcsésebb rétegekben a talajvíz mozog.

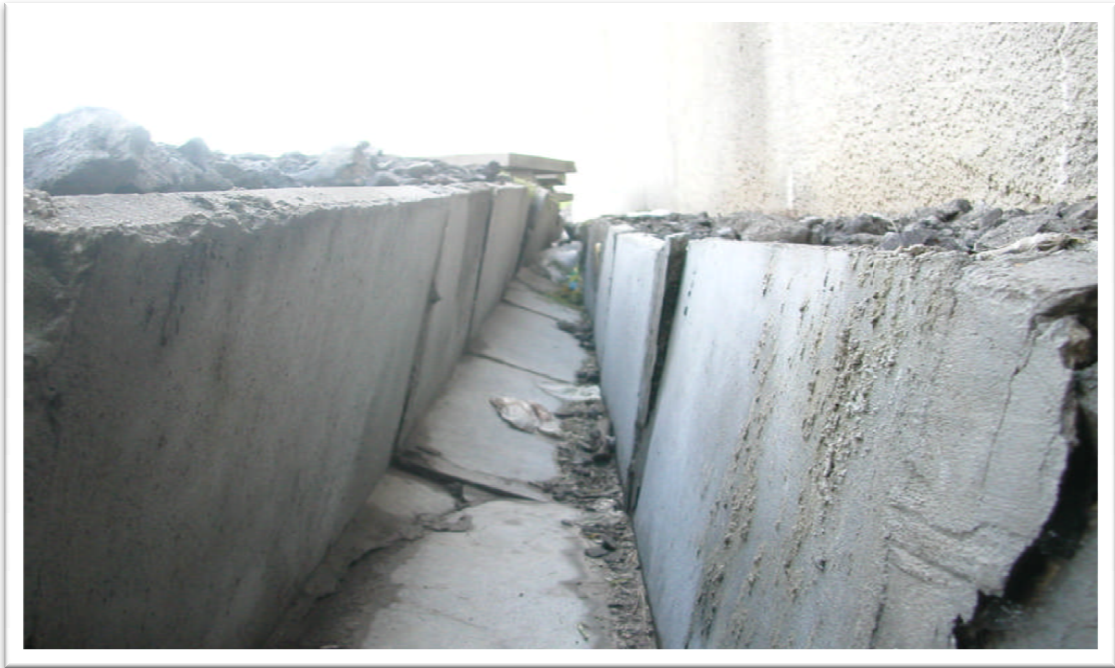
3. Számú kép: Felszínemelkedésre utaló károk a támfal lábánál

A probléma megszüntetésére a tönkrement elemek kijavítását, az átnedvesedett területen újabb geotextíliával bevont dréncső telepítését - így megszüntetve a talajvíznyomást -, valósítottak meg. Bevezették a támfal fokozott figyelését.

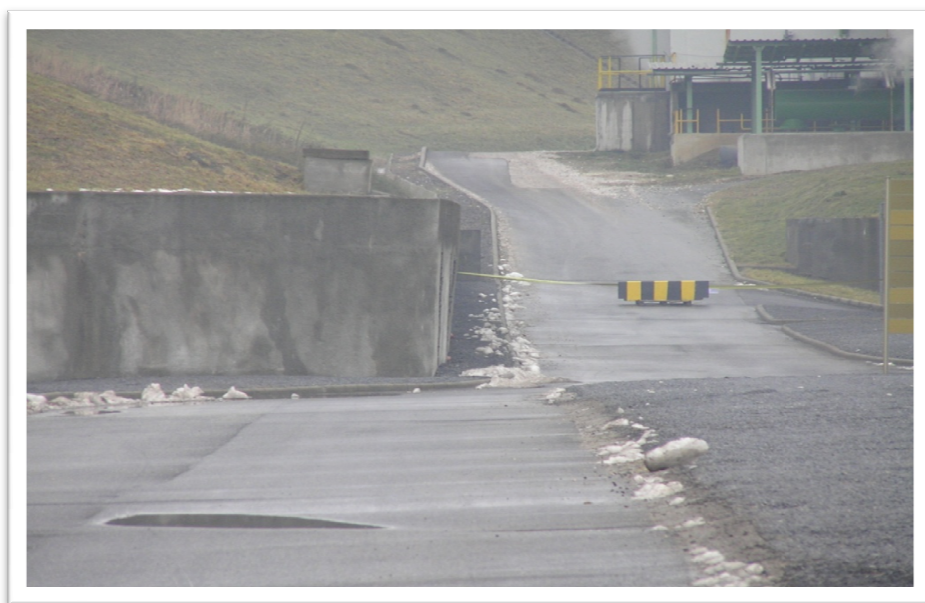
4. Számú kép: A támfal deformálódva

A támfalon újabb repedések jelentek meg és a mozgások folytatódtak. Aminek a megszüntetésére drénrendszert telepítettek a vízelvezetés javítására valamint a lőtt betonfalat kibontva gabion kosarakat helyeztek a támfalba több ponton is. A rézsű felületét georács segítségével stabilizálták.

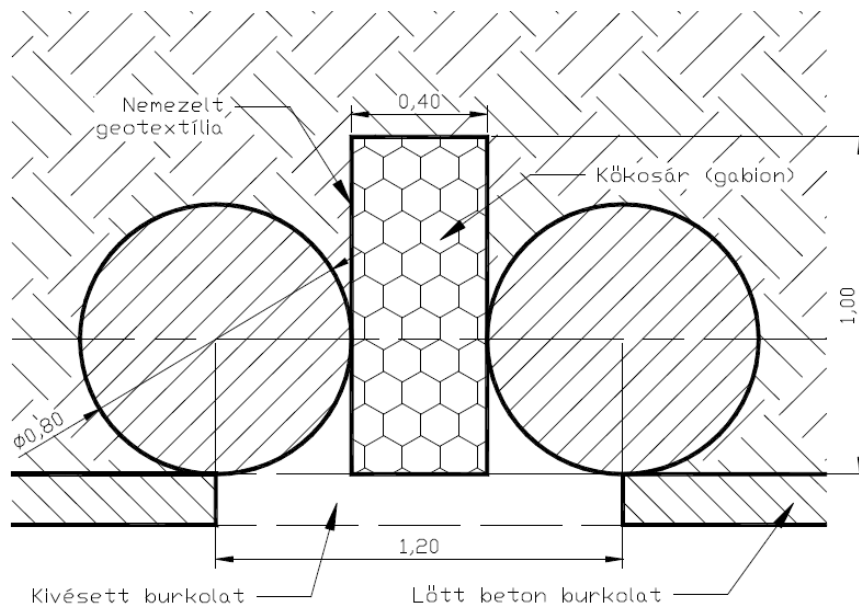
2. számú ábra: Szivárgó kialakítása

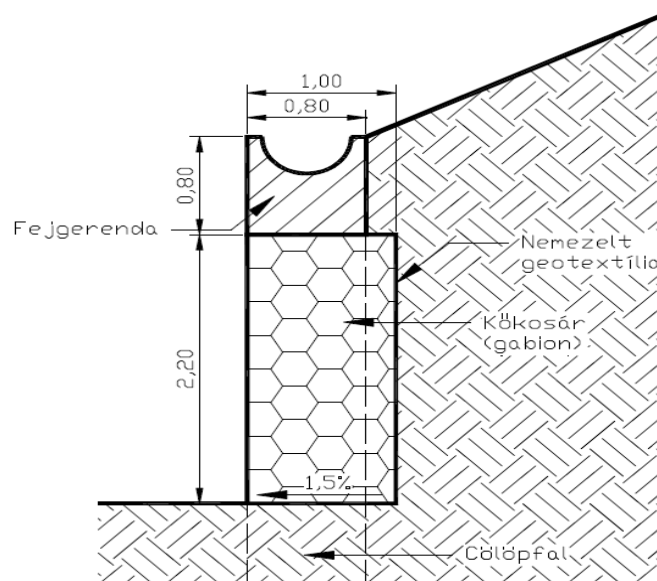
3.Számú ábra: Szivárgó kialakítása 0+200 metszetben  
Forrás: 2007. Szakvélemény C. Zoltán.

A végleges stabilitást így sem lehetett elérni ugyanis a drénrendszeren és a gabion beépítéseken nem tudott távozni a víz.

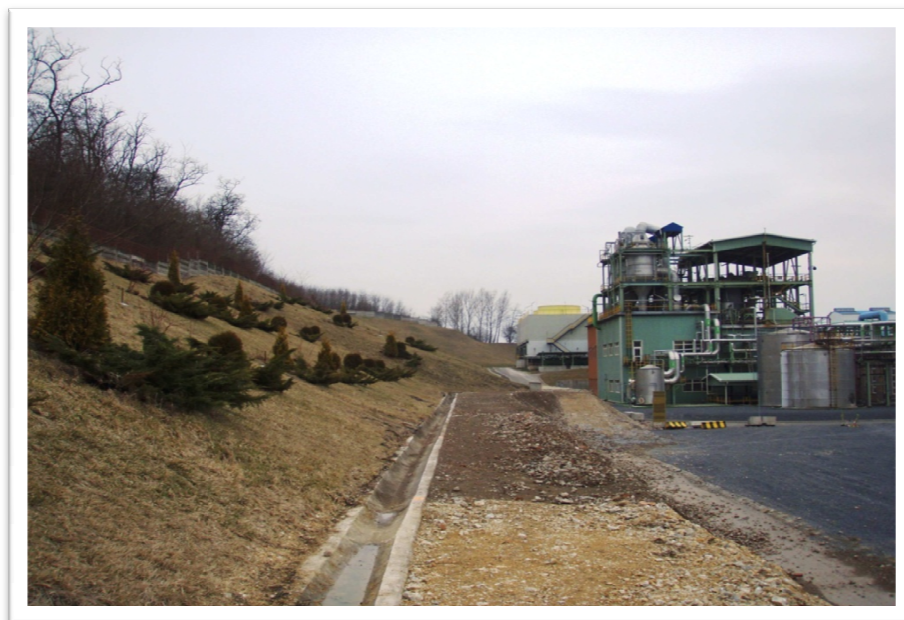
5. Számú Kép: Telepített növényzet, nyomópadka  
Forrás: Kép: K. Gábor 2011. március 21-i felvétel

Először a legkritikusabb pontok elé – ez a sókristályosítónál volt -, majd a támfal majdnem teljes hosszában (250m). A lenyomó padka anyaga építési törmelék. Magassága egyezik a támfallal, szélessége pedig 3 méter. 2011-ben nagy vízigényű növényzetet telepítettek a rézsűre, így csökkentve a beszivárgást és biztosítva a rézsűfelület szilárdságának növelését.

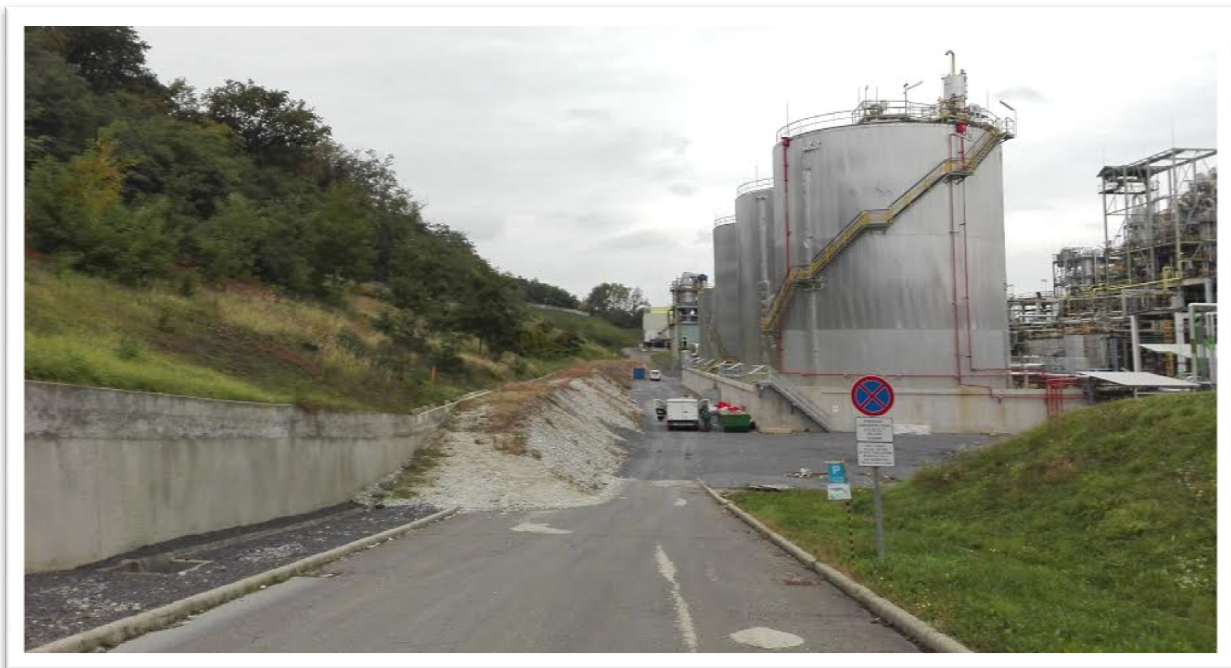
A támfal előtt található kavicsos felszórta területet 2013-ig időszakosan parkolónak használták. A támfal jelentette kockázat miatt, 2013-ban tartálparkot telepítettek a területre. A jelenlegi helyzetet szemlélteti az 5. kép.

6. Számú kép: Támfal és környéke 2015 őszén.

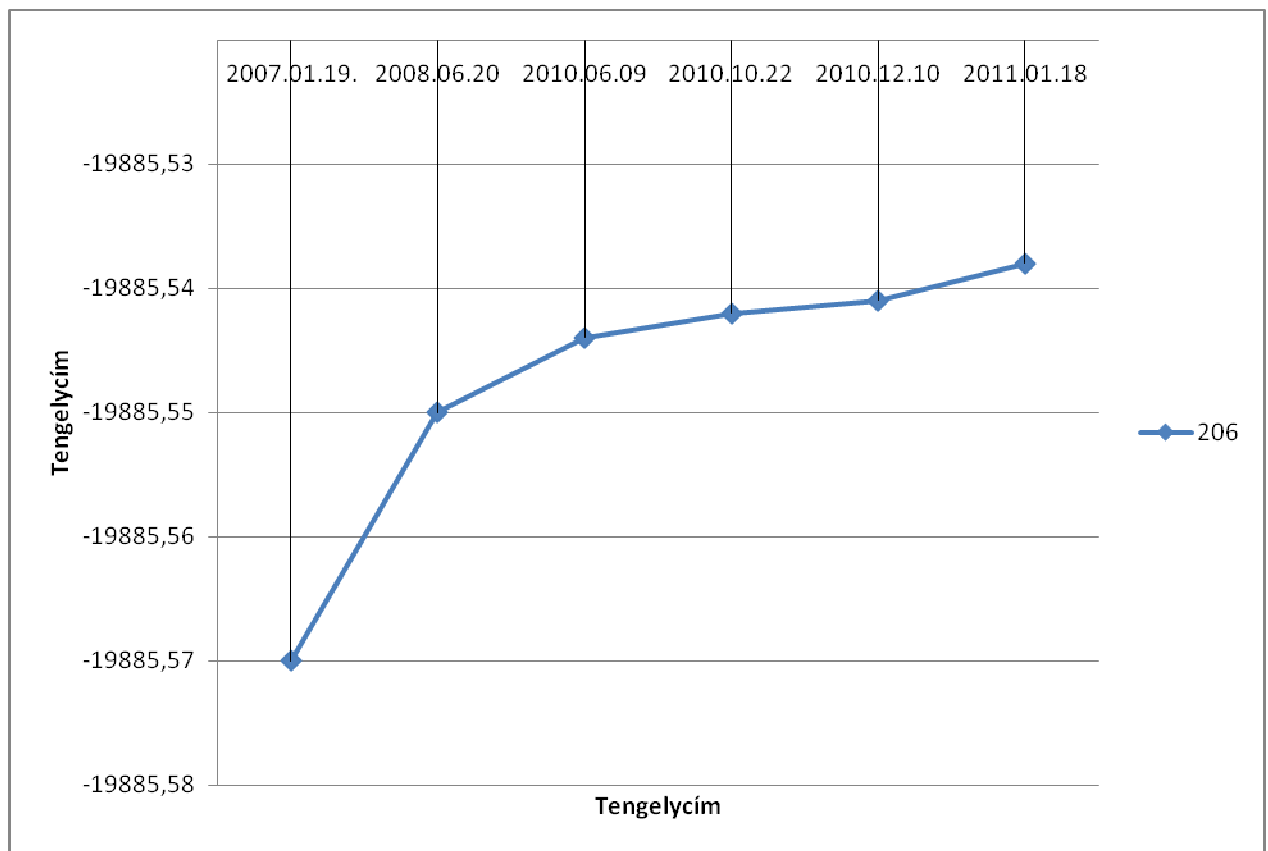
1. számú diagram: 206-os jelű pont mozgásai.

Az ábrából egyértelműen látszik, hogy a mozgások a károsodás első szakaszában gyakorlatilag lineárisak voltak, folyamatosan nőttek. Eddigi tapasztalataink alapján cölöpfalak vízszintes irányú bemozdulása statikai jellegűknél fogva elkerülhetetlen, azonban ezek megfelelően méretezett falak esetében nem haladják meg az egy-két cm-es tartományt, majd a szerkezet nyugalomba kerül.

Ezt követően 2010 tavaszán, hirtelen az eddigiektől eltérő mozgások következtek be. A cölöpfal 2010 áprilisa és 2011 januárja között további, közel 5 cm-es nagyságrendű mozgást "szenvedett el", a mozgás sebessége exponenciálisan felgyorsult.

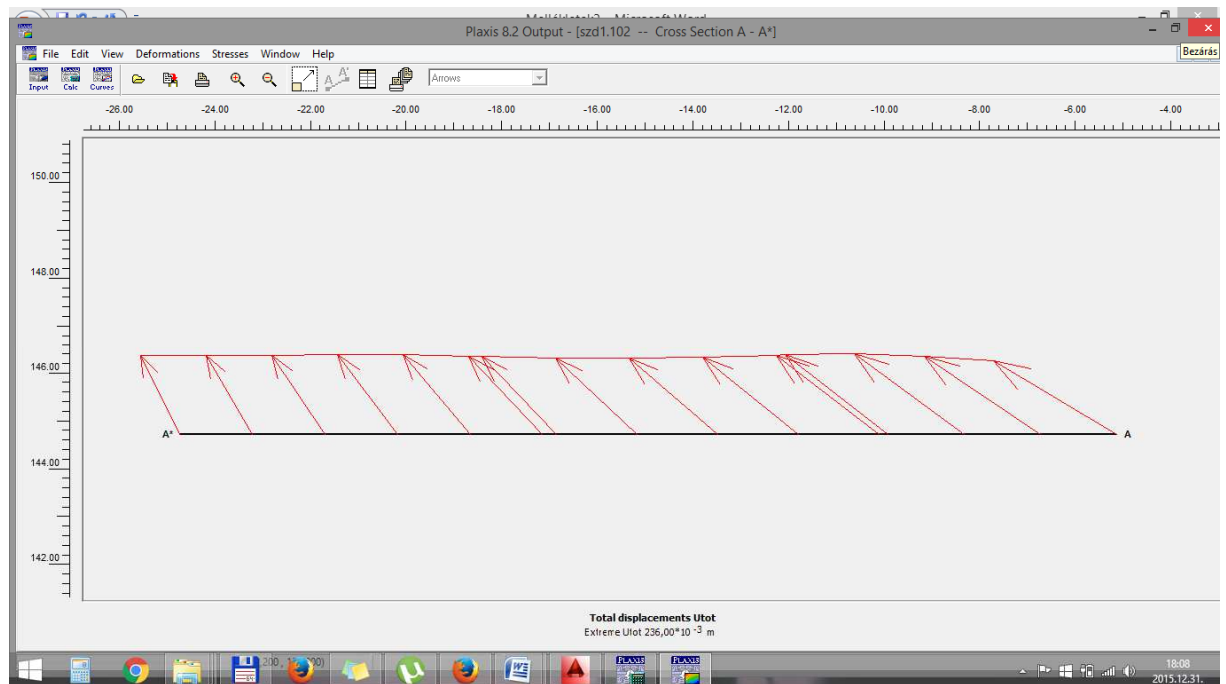
A tartály alatti talaj mozgása telített talaj esetén:

23cm!
