**A dolgozat címe:** Hibakeresés és javítás nyomtatott áramkörökben

**A dolgozat címe angolul:** Detecting and correcting failures in printed circuit boards

# Videokártya javítás alkatrész szinten kezdőknek

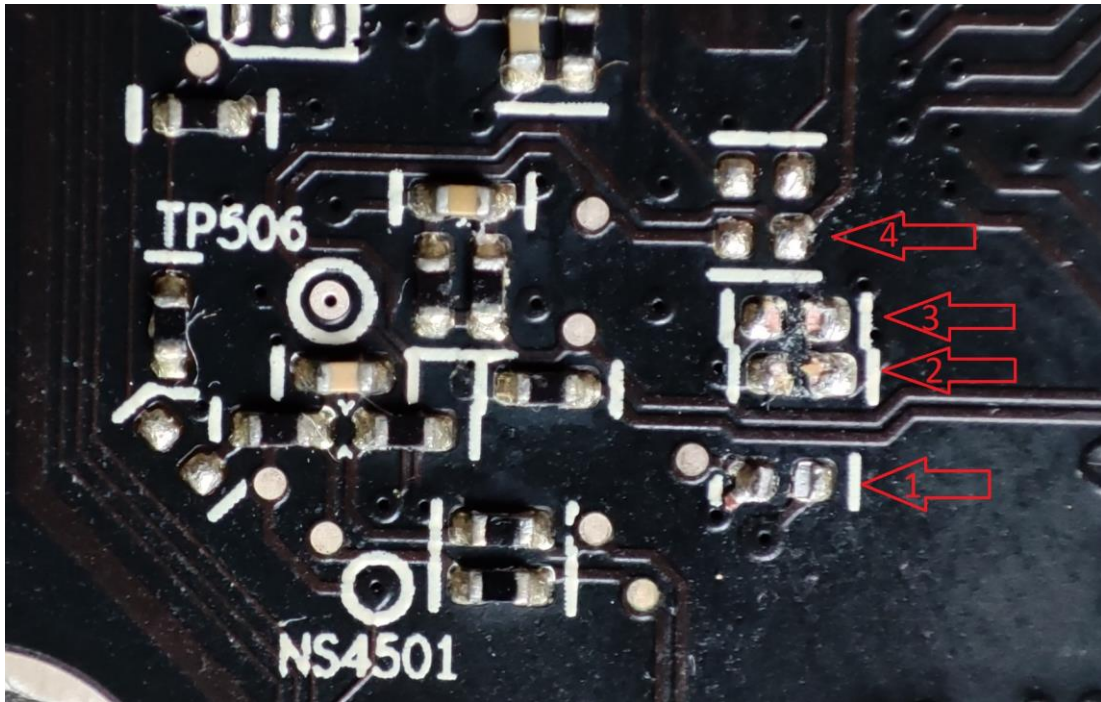
2. ábra Sérült SMD alkatrészek

A képen lévő nyilak gyakori eseteket jelölnek, a padokból sok információ kiolvasható, ami kapcsolási rajz hiányában hasznos lehet.

- Az egyes alkatrész hiányzó és a tisztán kiszakadt, fémes lábak alapján ellenállás vagy tekercs.
- A kettes alkatrész hiányzó és kiszakadt, azonban sárgás törmelék van az SMPS padokon, így MLC kondenzátor volt ott eredetileg. A hármass alkatrész ugyanígy MLC kondenzátor volt.
- A négyes számú alkatrész gyárilag nem beültetett, mivel csak az egyik padon látható némi sérülés, a másikon a forrasztóon úgy van elterülve, mint a többi nem beültetett alkatrésznél.

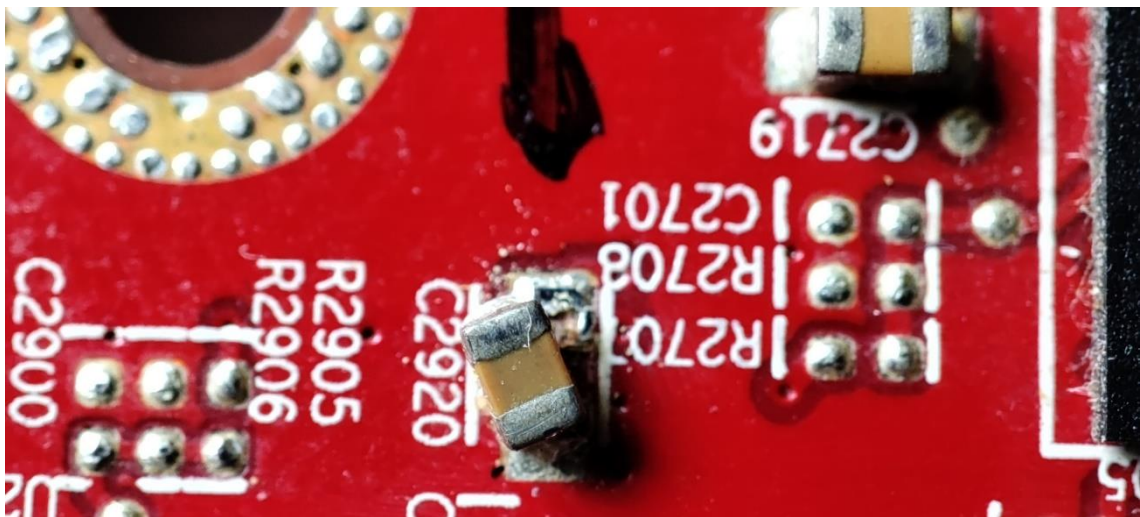
Emiatt sose forrasszunk vissza sérült kondenzátort. Ha a külső fém vége a legkisebb mértékben is sérült, cseréljük le azonnal. A 5. ábrán látható kondenzátort sokan visszafordítják és újraforrasztják, azonban az egymáson lévő vékony rétegek a 4. ábrán látott módon szorosan egymás felett vannak, felváltva az egyik és a másik lábhoz kötve, így ilyen mértékű sérülés esetén biztosan sérült a kondenzátor és a rétegek bármikor rövidzárlatba mehetnek. Az ábrán a fekete vonal jelzi a sérülés vonalát, a jobb oldali megoldás esetén ez csak az egyik fegyverzetet érinti, így zárlatot nem okozna, a bal oldali, hagyományos kivitelnél a sérülés a kondenzátor zárlatához vezet.

5. ábra Sérült, félig leszakadt MLC kondenzátor

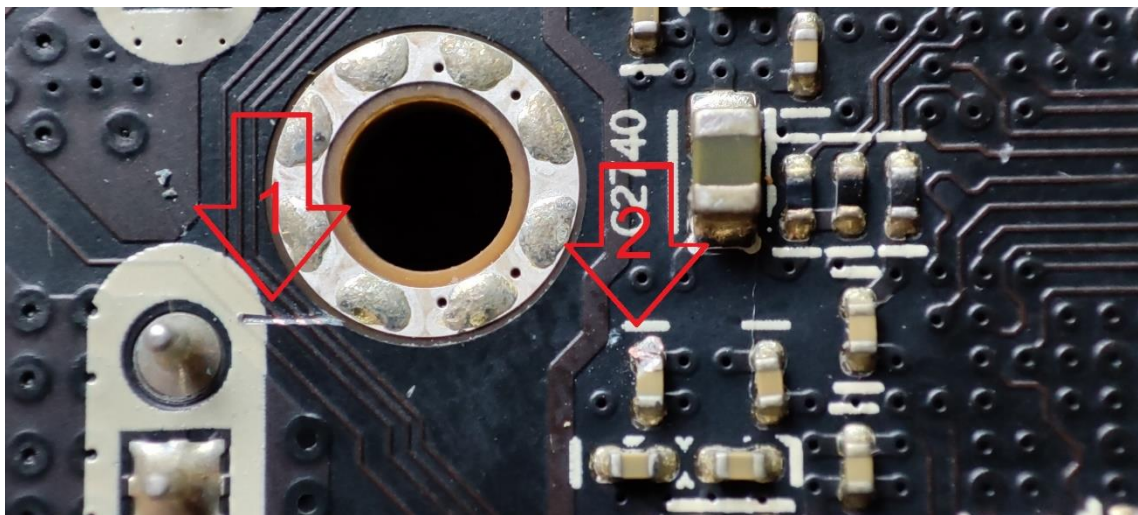
7. ábra Sérült MLC kondenzátor és sérült vezetősávok

Az 7. ábrán a sérült vezetősávon túl fontos észrevenni a sérült végű MLC kondenzátort is, mivel az is zárlatos lehet és egy 0201 méretű MLC egy több, mint 30 A-es 1.35 V-os tápegységen nem fog olyan áramot felvenni, ami aktiválná a túláram védelmet.

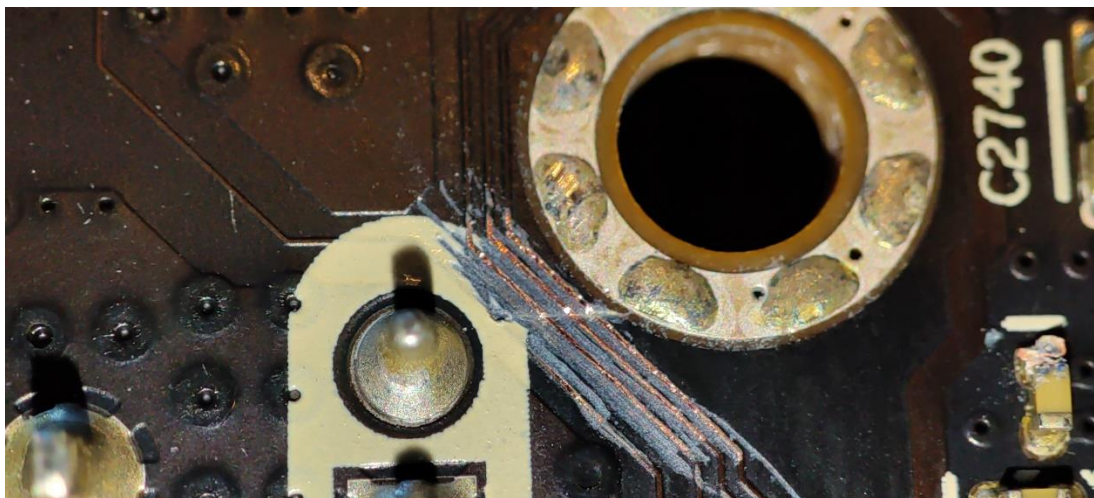
8. ábra A vezetősávok forrasztásgátló lakk nélkül

1. A forrasztásgátló lakk eltávolítása, ez történhet 38-as szike pengével vagy üvegszálcsiszoló ceruzával. Nagy fordulatszámú csiszológép használata nem javasolt, mivel nem ad érezhető visszajelzést arról, ha a szerszám a réz vezetősávot elérte. Alkalmazgató még hobbikés/sniccer penge frissen tört, nem éles éle is mint kaparó, közel 70 fokos szögben tartva. Nem szükséges nagyon pontosan dolgozni, a területet később forrasztásgátló lakkal fogjuk lefedni, azonban ügyeljünk arra, hogy feleslegesen ne szedjük le egyéb vezetősávokról a forrasztásgátló lakkot. (8. ábra)

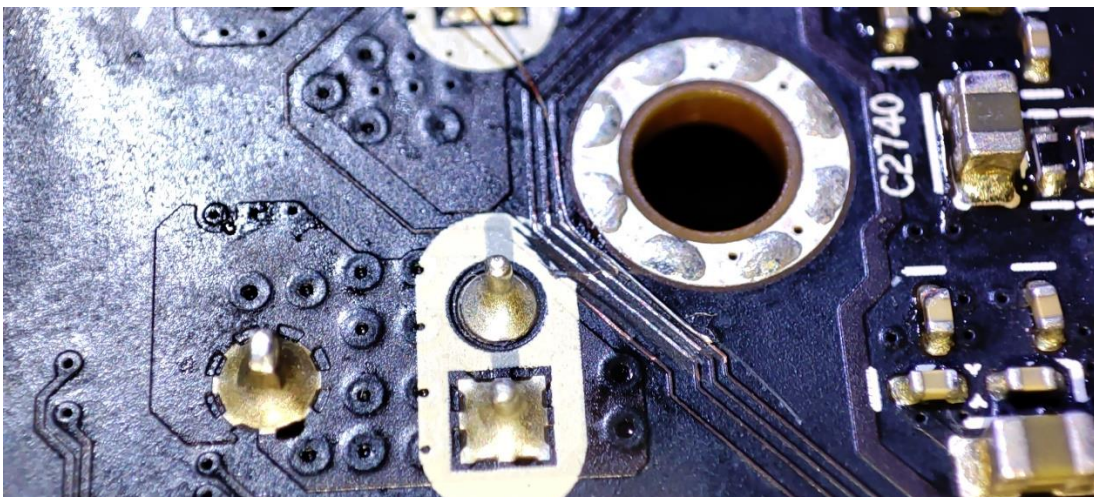
9. ábra A vezetősávok leónozva, a felső vezetősávon a microjumper felforrasztva

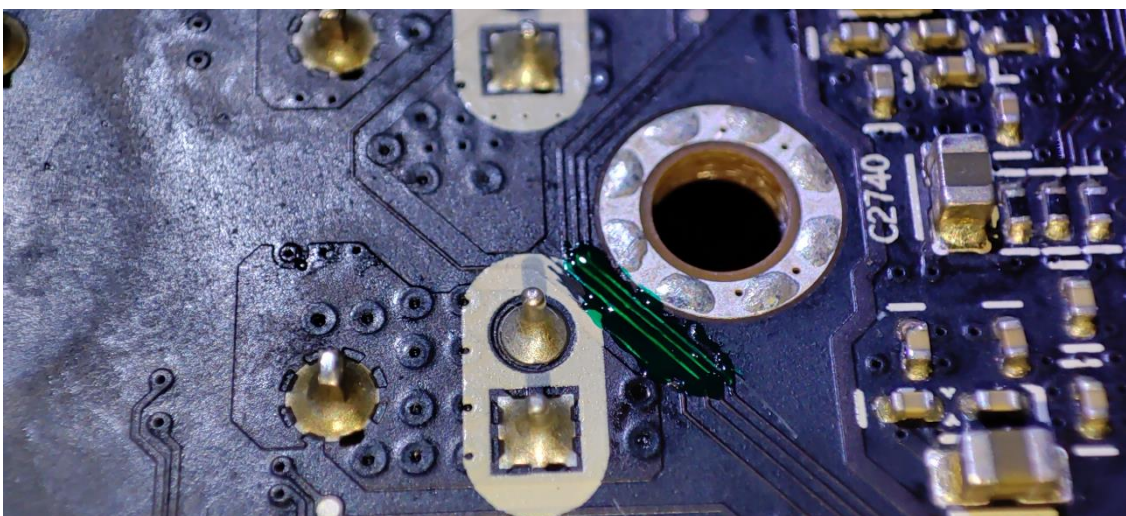
10. ábra Forrasztásgátló lakk felvitele

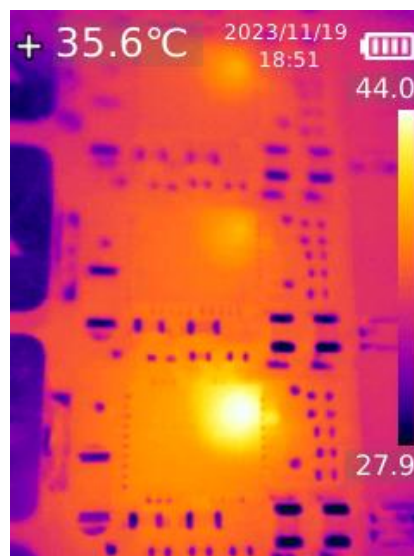
20. ábra TDA21570 melegszik az integrált Gate driver részénél

A 21. ábrán látható az IC felülnézeti képe azonos állásban, mint a hőkamerás képen, így rögtön észrevehető, hogy nem a teljesítmény FET-ek, hanem a beépített FET meghajtó melegszik a hibás alkatrészt mutató ábrán, mivel a tok bal és alsó oldalán helyezkedik el a két FET és a meghajtó a jobb felső sarokban, a kis GND padon a PWM, EN, BOOT és VDRV lábak közelében található.

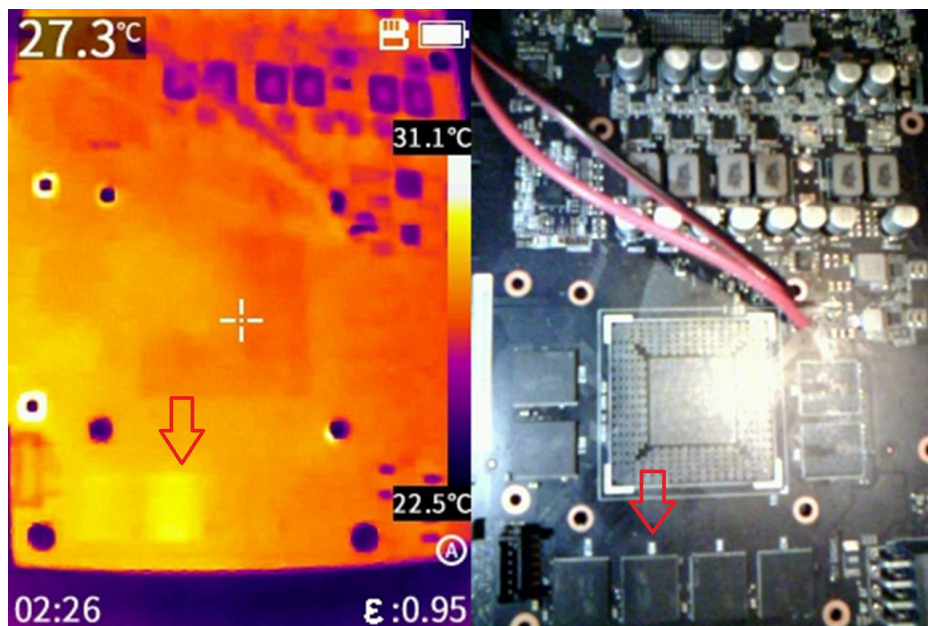
Illetve azt is látni, hogy makro lencse esetén a thermal és a látható fény tartományba eső kép nem pontosan illeszkedik egymásra, mivel a makro lencse egy utólagos kiegészítő, ami ne fedje le a rendes kamerát. Illetve a kép kis felbontású, leginkább a thermal képek beazonosítására szolgál, némi utómunkával a két kép egymásra illesztető. Azért a képen kivehető a 6db memóriachip és a két vezeték, ami a feszültség injektáláshoz volt használva.

23. ábra GTX 1660TI hibás videomemóriája hőkamerán

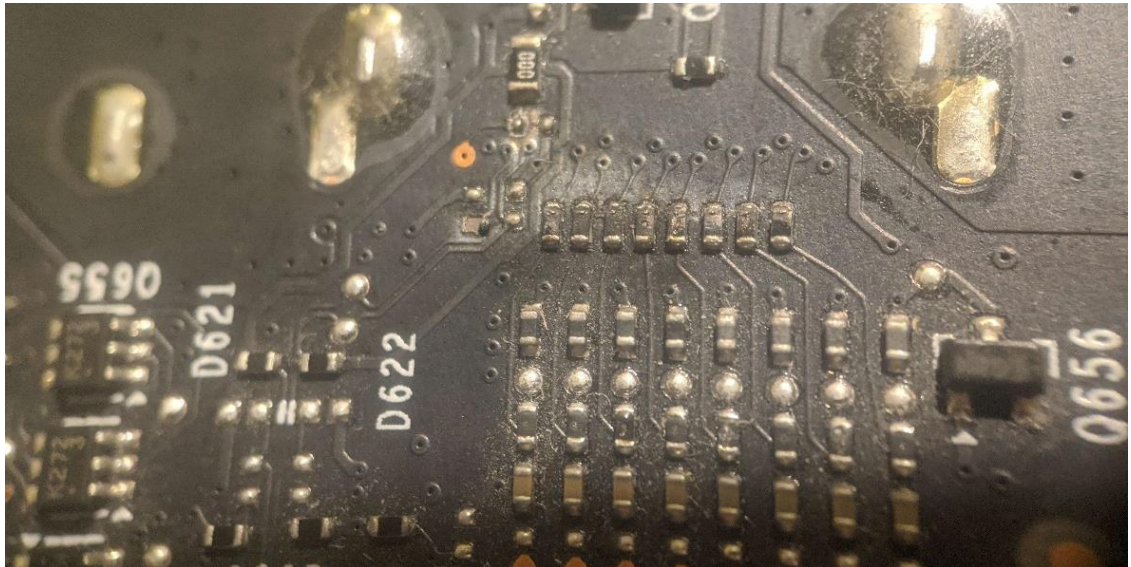
ellenállásai el vannak színeződve és egy adatvonalon egy padon a réz gömbbe van olvadva, ez alapján a kártya valószínűleg túlfeszültséget kapott a HDMI port felől. A következő ábrán látszik a felső ellenállássor elszíneződése, köztük fémgőz kicsapódás és a sor ellenállástól balra az elpárolgott vezetősáv is.

29. ábra Túlfeszültség káros HDMI csatlakozó környezete

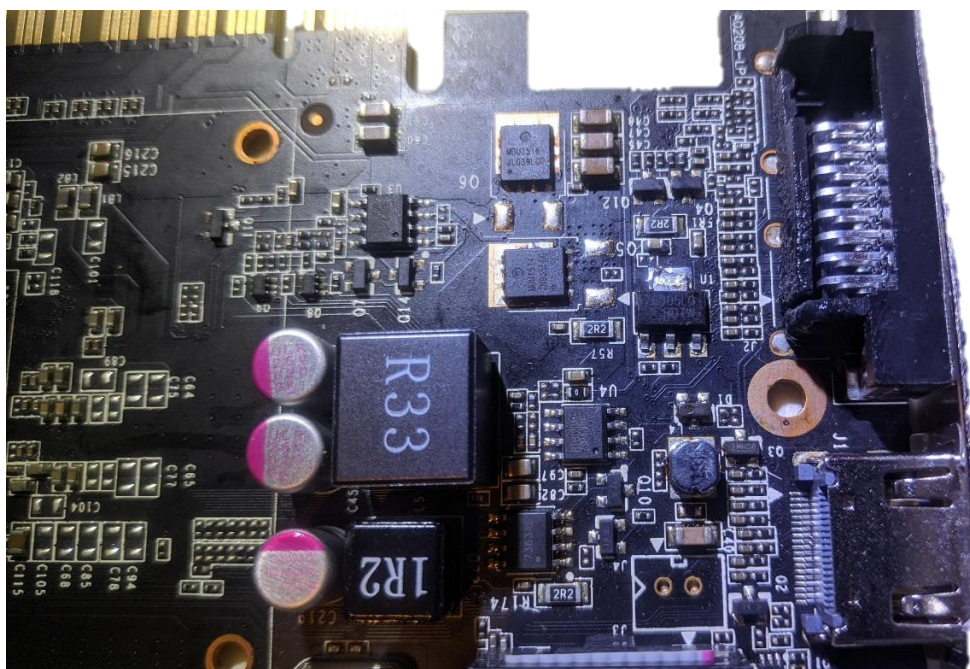
33. ábra GT710 olvadt DVI csatlakozó és 7805 (jobb közén)

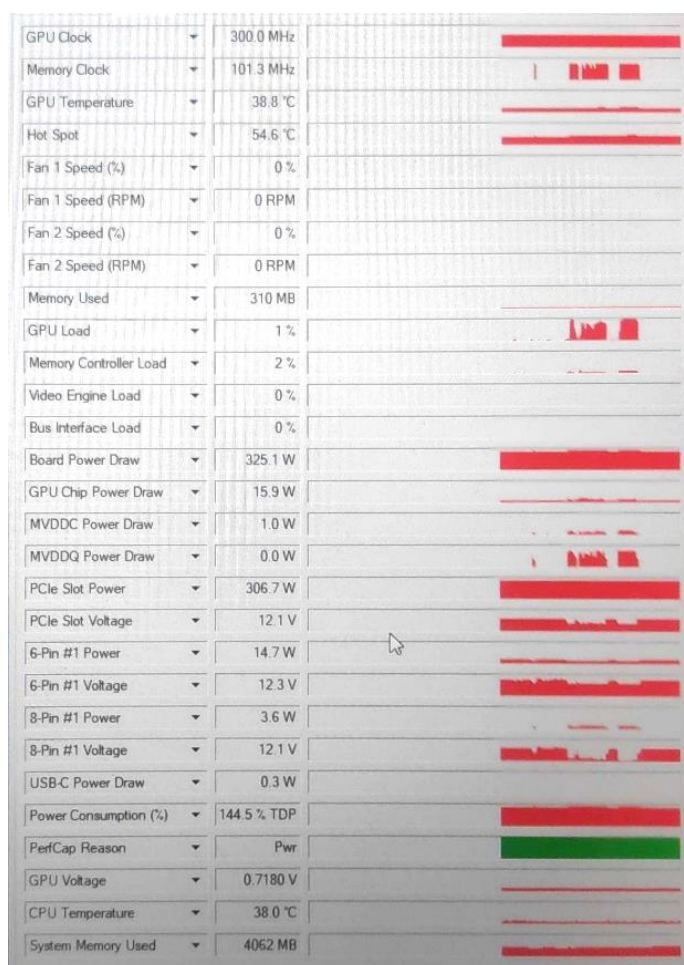
Ezek a hibák néha egyszerre jelentkeznek, például a 49. ábrán látható MSI V373\_21 RTX2070 kártyán az extrém magas fogyasztás mérés és a 300 MHz-es órajel egyszerre jelentkezett.

49. ábra RTX 2070 NCP45491 hibával

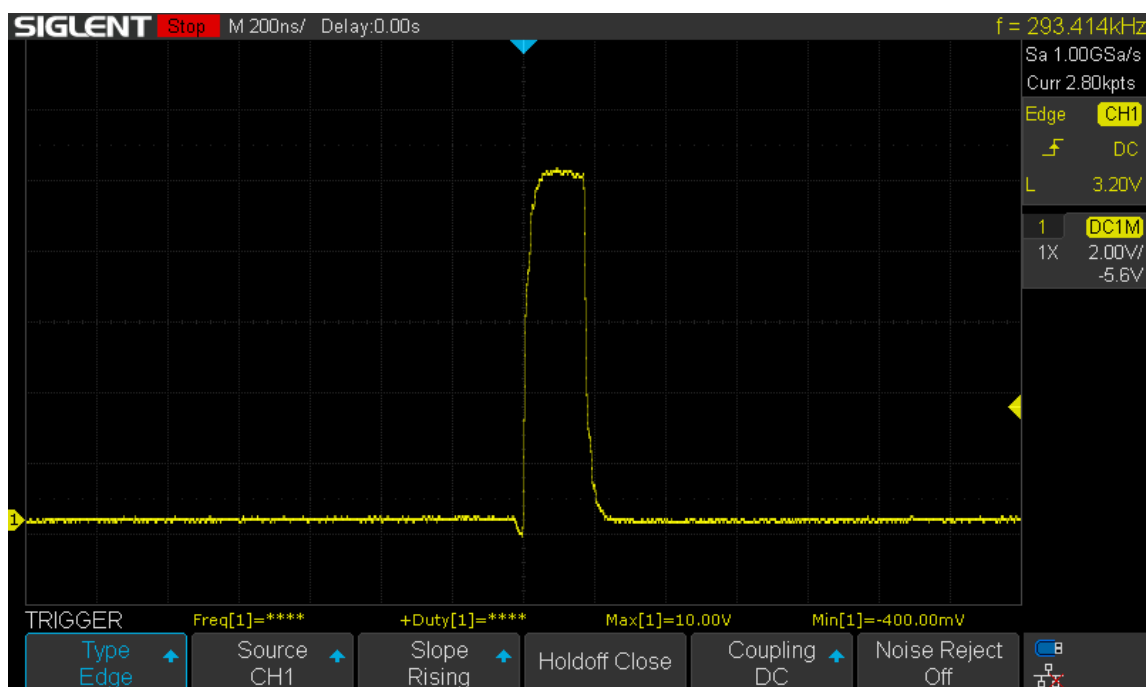
Az 53. ábrán látható, hogy a jó fázishoz képest a problémás kisebb amplitúdójú jelet ad, és néha furcsán eső a négyszögjel. Az 54. ábrán az is látható, hogy a többfázisú, f-U görbe mentén dolgozó, egyenletes terhelés optimalizált VRM működésének megfelelően a kitöltési tényező változik, csak a jelalak nem szép, szerencsés esetben a DrMOS cseréje meg fogja oldani ezt a problémát.

53. ábra Hibásan működő fázis

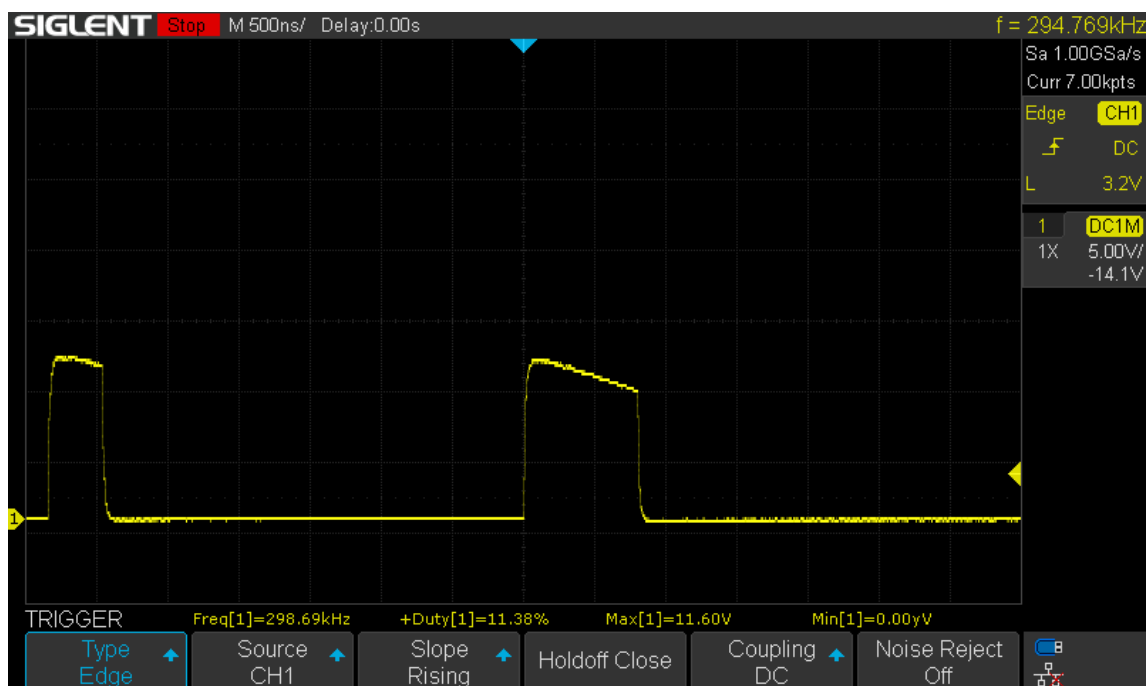
54. ábra Nem ideális jelalak a hibásan működő fázison
