Óbudai Egyetem

Doktori (PhD) értekezés

Cirkónium ötvözetek hidrogénezése és oxidálása

Magyar Tudományos Akadémia
Energiatudományi Kutatóközpont

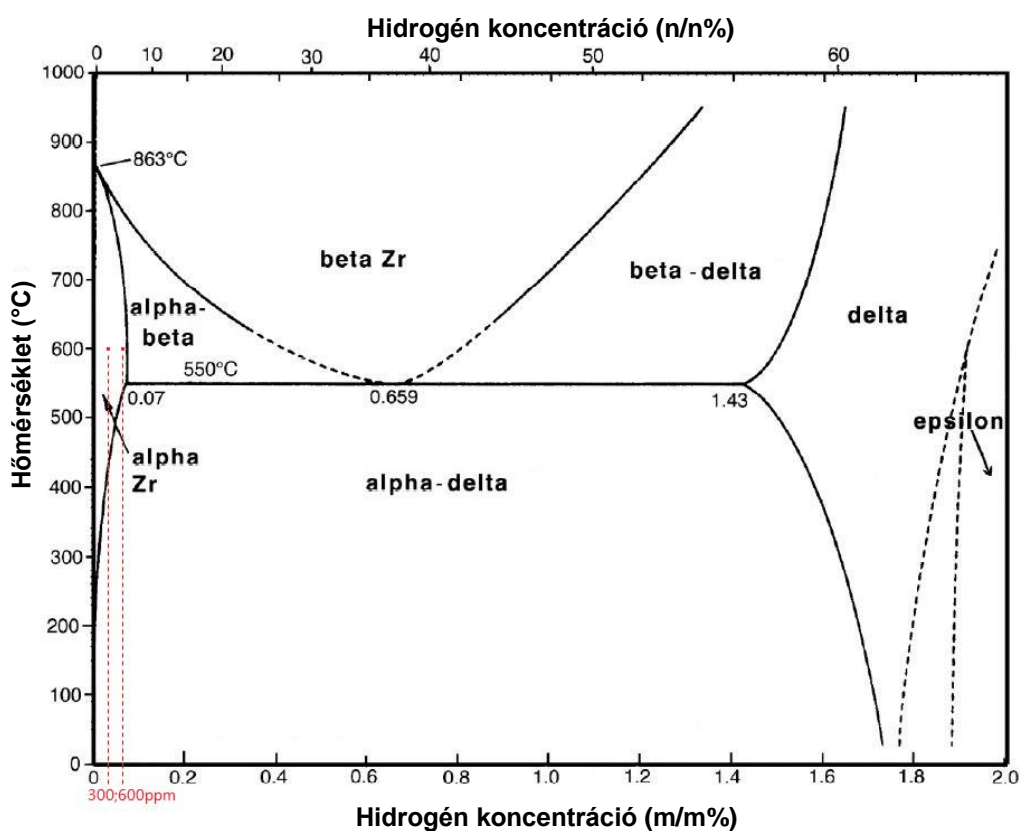
5. ábra Zr-H biner rendszer fázisdiagram [17]

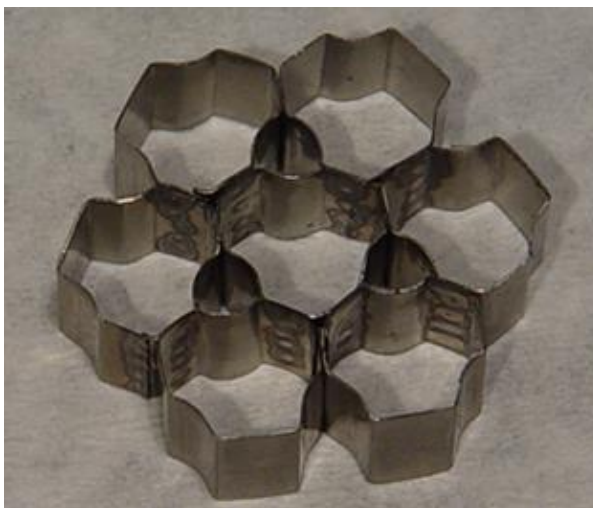
10. ábra. E110 távtartórács fényképe

A kísérleteinkhez nem csak E110 és E110G burkolatanyagokat használtunk fel, hanem a CODEX kísérletekhez E110 ötvözetből készült eredeti orosz távtartórácsot (falvastagság: 0,3 mm; magasság: 9,7 mm), amely a 10. ábrán látható, illetve E125 ötvözetből készült 2 mm vastagságú kazettafalat (shroud). E125-tel jelöljük a 2,5 m/m% nióbiumot tartalmazó orosz cirkónium ötvözetet.

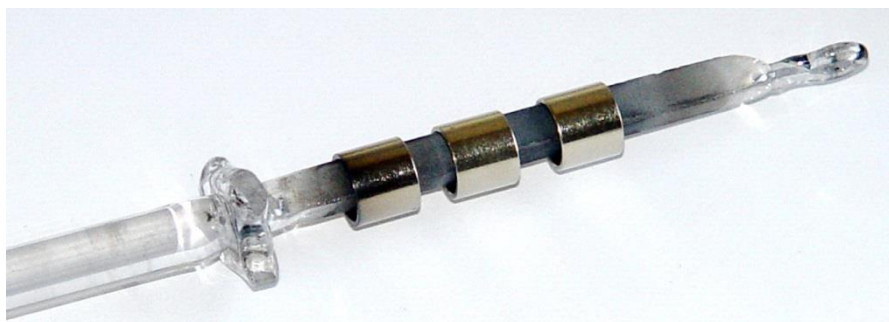
14. ábra. E110G gyűrűk elhelyezése a mintatartón

A +1 db gyűrűt azért helyeztem a másik kettő mintadarab elé, hogy azokat megvédje az oxidációtól, amit a berendezésbe esetlegesen bejutó, igen kis mennyiségű levegő okozhat. A 14. ábrán megfigyelhető a védőgyűrűn (bal oldali gyűrű) kialakult kismértékű elszíneződés.

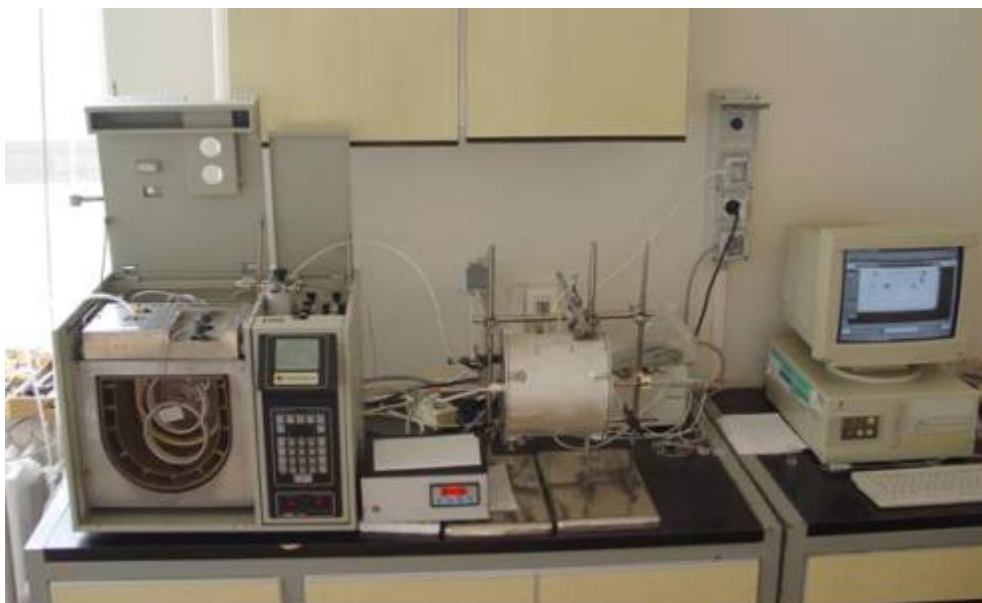
19. ábra. A hidrogéntartalom meghatározásához használt berendezés fényképe (balról jobbra: gázkromatográf, mikroprocesszoros hőmérsékletszabályozó, csökemence, adatgyűjtő PC)

A minták hidrogéntartalmának meghatározásához a mechanikai tesztek során összetört gyűrűk darabkáit használtam fel. A burkolatmintákban abszorbeált hidrogén mennyiségét magas hőmérsékleten végzett deszorpció után CHROMPACK 438A típusú gázkromatográf hővezetőképességi detektorának (TCD) segítségével határoztam meg (19. ábra).

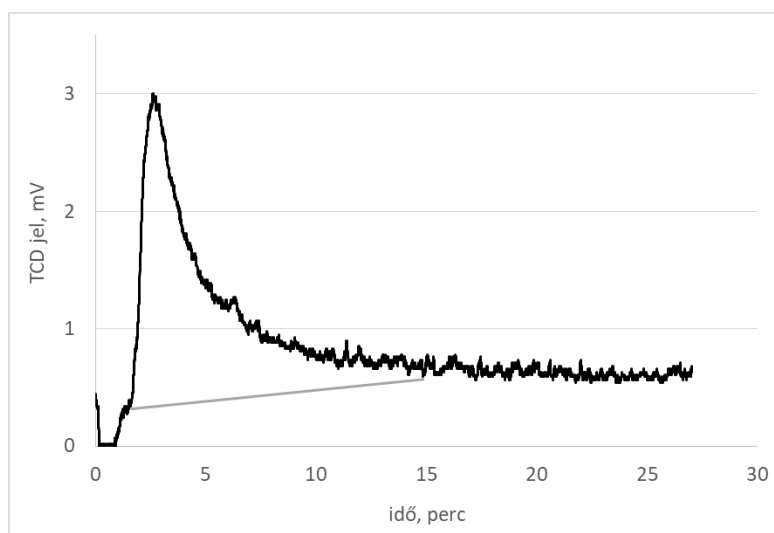
20. ábra. Az EO-2 jelű minta hidrogéntartalmának TCD jele a deszorpció folyamán

A 20. ábrán egy, az E110 ötvözetből deszorpcióval felszabaduló hidrogén regisztrálásakor készült kromatogram látható, amelyen szürke vonallal jelöltem, hogy mettől-meddig integráltam. Az alapvonal kb. 0,4 mV-nál van. A mintát a regisztrálás kezdetekor a csőkemencébe toltam. A kemence hirtelen lehűlése következtében kb. 1,5 percig a jel 0 mV környékére esik, mely a minta felmelegedésével visszaáll az alapra (0,4 mV). A mintából deszorbeálódó hidrogén a kemencéből molekulaszűrővel töltött kolonnán át kb. a 2. percben ér a TCD detektorhoz. Az összes hidrogén felszabadulása és a detektorra jutása kb. a 15 – 18. percben történt.

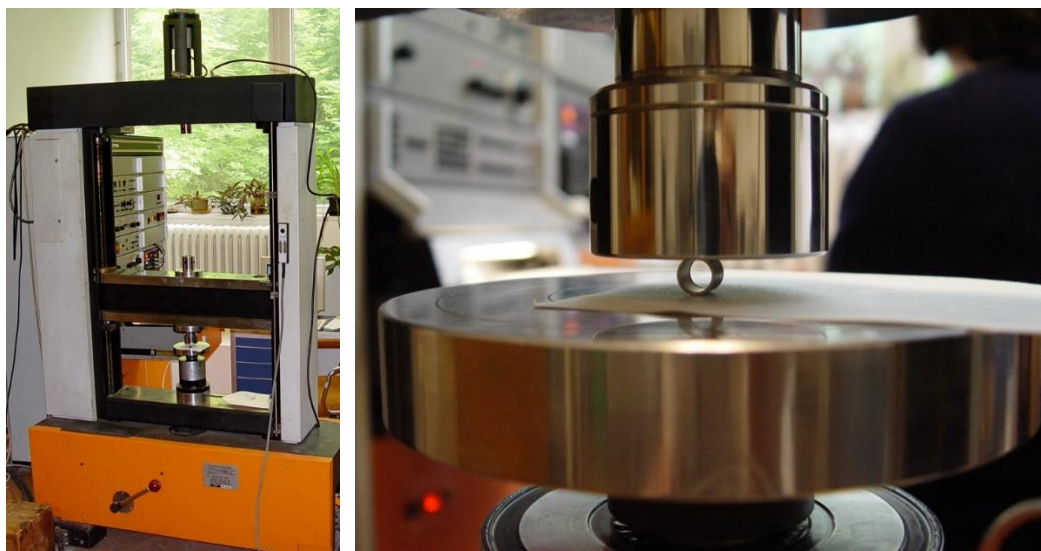
21. ábra. INSTRON 1195 típusú univerzális szakítógép és egy Zr gyűrű roppantása

A hidrogénezett vagy 1000 °C, ill. 1200 °C hőmérsékleten oxidált (és előzetesen 600 °C-on hidrogénezett) 8 mm hosszúságú E110G és E110 minták radiális gyűrűtörő vizsgálatait szobahőmérsékleten, INSTRON 1195 típusú univerzális szakítógéppel (21. ábra) végeztük. A mintákat két párhuzamos nyomólap között nyomtuk a repedések megjelenéséig vagy a képlékeny deformációig. A vizsgálat során a keresztfej sebessége 0,5 mm/perc volt. Az erő-elmozdulás görbéket rögzítettük. Kiértékelésüket a görbék alakja és a fajlagos sérülési energia alapján végeztük el.

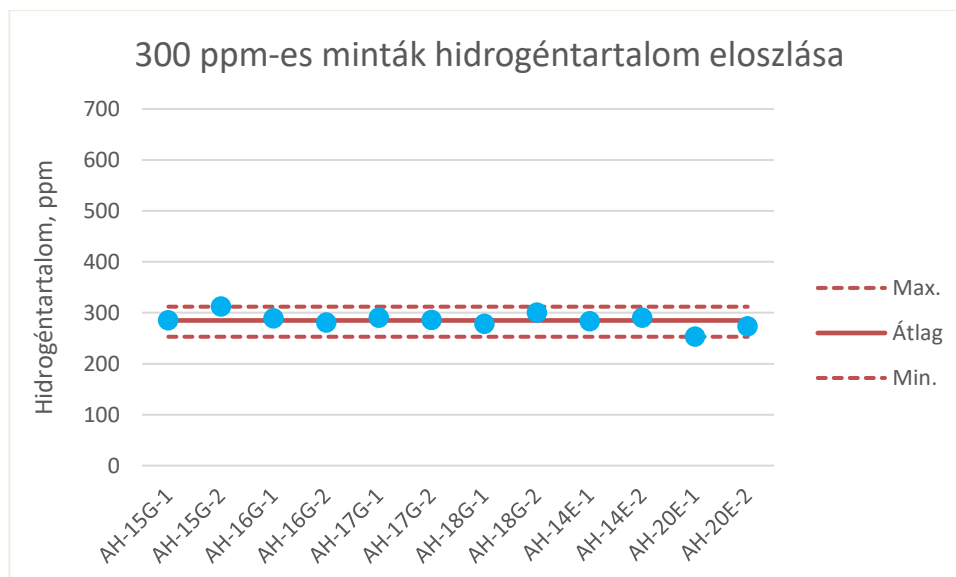
29. Az elkészült minták hidrogéntartalmának összefoglaló ábrája

A mérések után meghatározott hidrogéntartalmak szórását a relatív standard deviáció százalékos értékével (RSD) lehet jellemezni. Az RSD a 300 ppm-es mintákra 5,0%, a 600 ppm-es mintákra pedig 6,7%-os értékeket adott. Azt, hogy az elkészült minták hidrogénezése mennyire szórt, a 29. ábrán mutatom be.

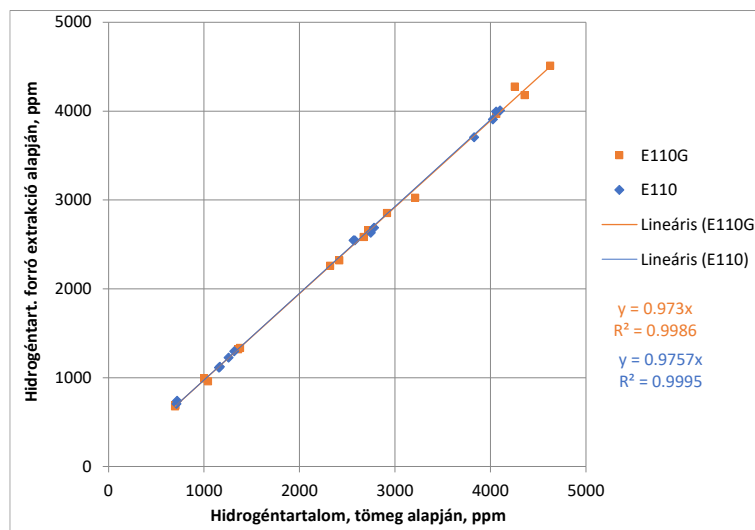
32. ábra. A mintákból forró extrakcióval meghatározott hidrogéntartalmak, a tömegmérésből származó hidrogéntartalmak függvényében

A roncsolásmentes, illetve a roncsolásos módszerrel kapott hidrogéntartalmakat összevettem, amit a 32. ábra szemléltet. A két módszer által szolgáltatott eredmények nem térnek el számottevően, bár a forró extrakciós módszerrel kapott adatok 2 – 3%-kal alacsonyabbak lettek. Ezért a továbbiakban – hasonlóan, mint az 5.2.1 fejezetben kapott eredmények alapján – az egyszerűbb és minden esetben elvégezhető tömegmérési módszerrel kapott korrigált hidrogéntartalmakat vettem alapul.

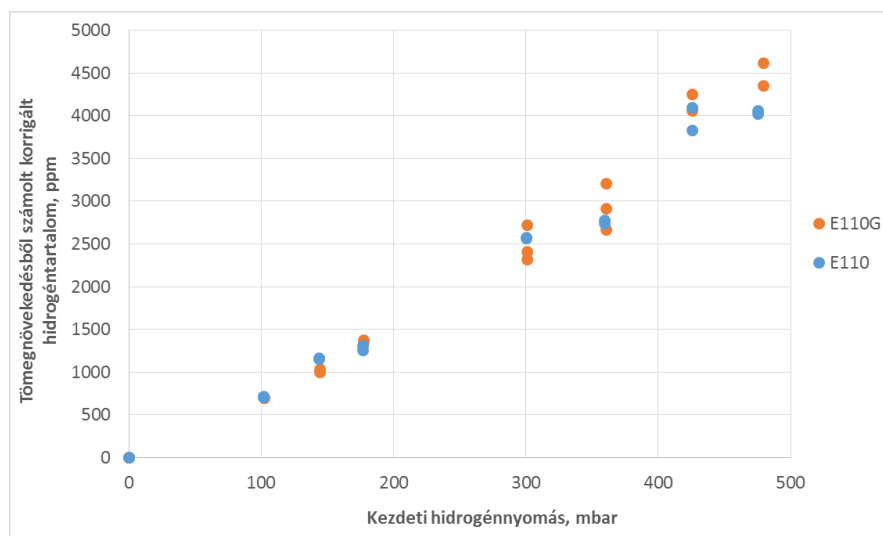
33. ábra. A kezdeti hidrogénnyomás és az E110G, E110 minták tömegmérésből származó hidrogéntartalmainak összehasonlítása

Ha az előállított minták hidrogéntartalmát ábrázoljuk a kezdeti hidrogénnyomás függvényében, látható, hogy az E110G és E110 burkolatok hidrogénfelvételében nincs jelentős különbség (33. ábra). 300 mbar kezdeti hidrogénnyomás felett az E110G minták valamivel több hidrogént nyelnek el, de az eltérés mértéke a nagy szórás miatt nem számszerűsíthető.

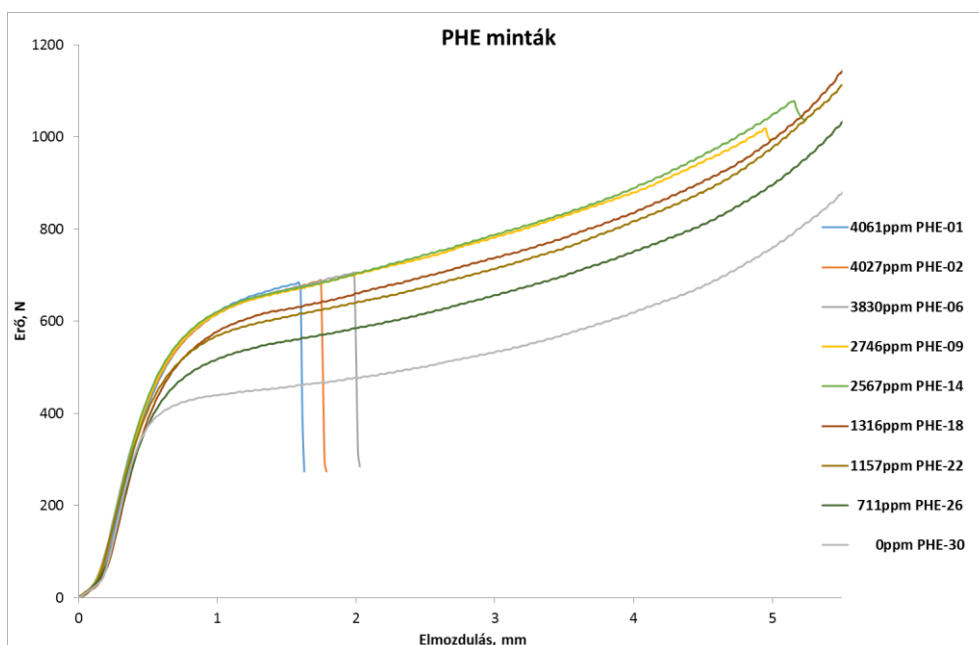
36. ábra 600 °C-on hidrogénezett E110 burkolat erő-elmozdulás görbéi

Az erő-elmozdulás görbék alapján az E110 burkolatanyag kb. 2500 ppm hidrogéntartalomig keményedik, majd 3800 ppm felett a képlékenysége csökkenni kezd (36. ábra).

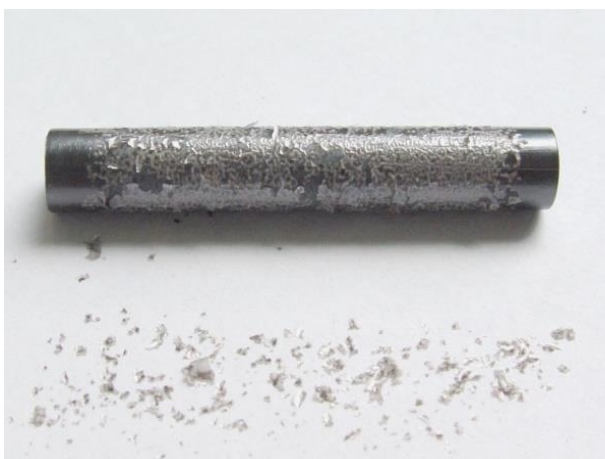
63. ábra. 1000 °C-on oxidált EO-01 jelű minta fényképe (ECR=1,1%)

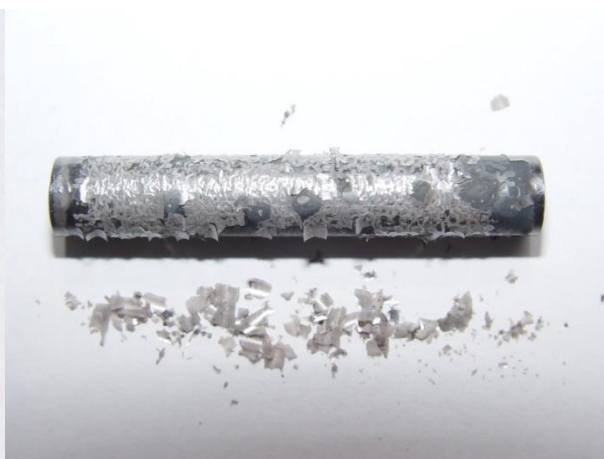
64. ábra. 1000 °C-on oxidált EO-03 jelű minta fényképe (ECR=1,6%)

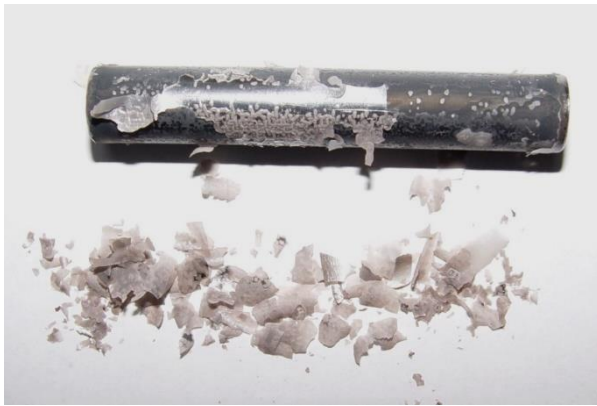
65. ábra. 1000 °C-on oxidált EO-04 jelű minta fényképe (ECR=2,5%)

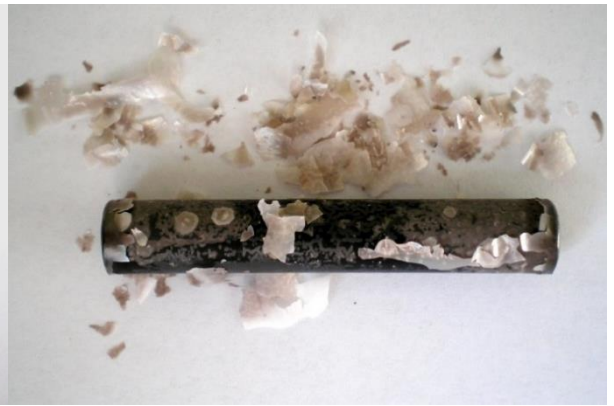
66. ábra. 1000 °C-on oxidált EO-02 jelű minta fényképe (ECR=4,8%)

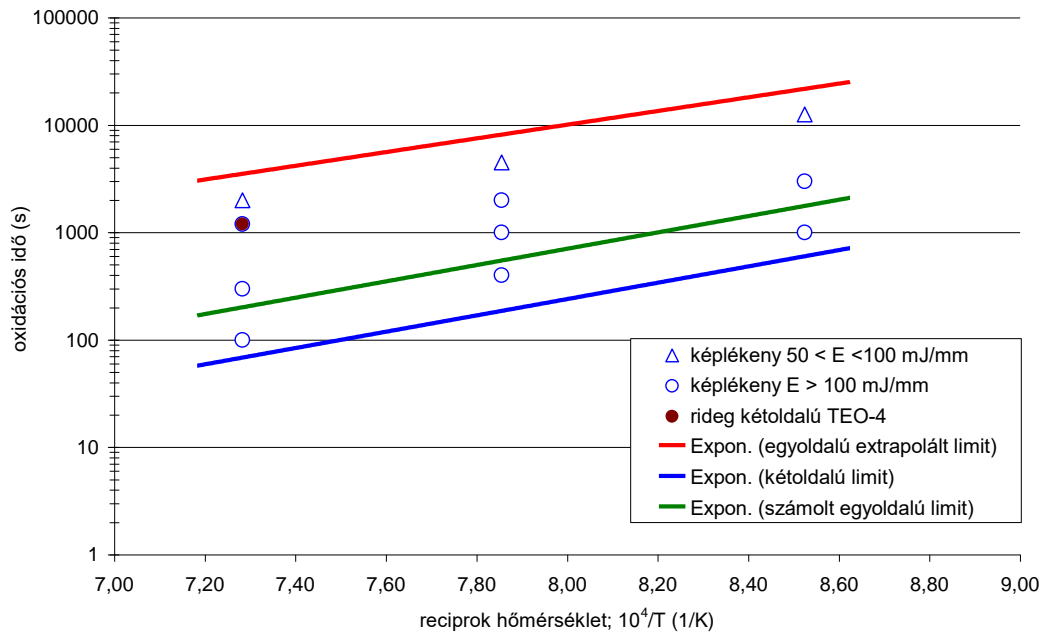
77. ábra. Az oxidációs idő a reciprok hőmérséklet függvényében

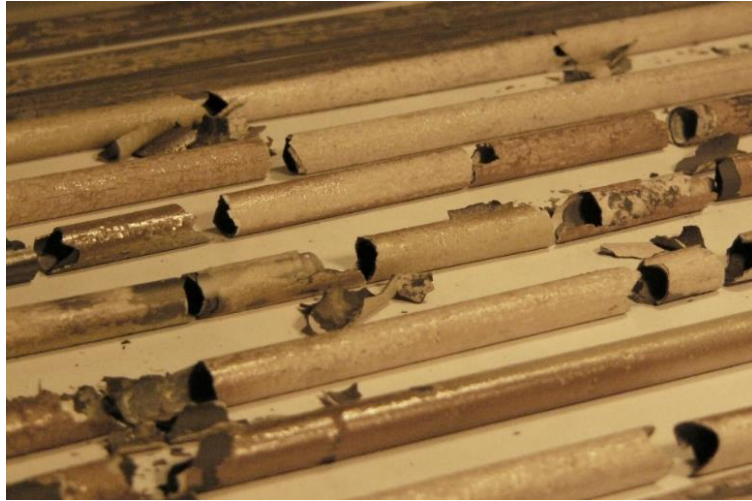
79. ábra. Az előkísérletben sérült cirkónium csövek

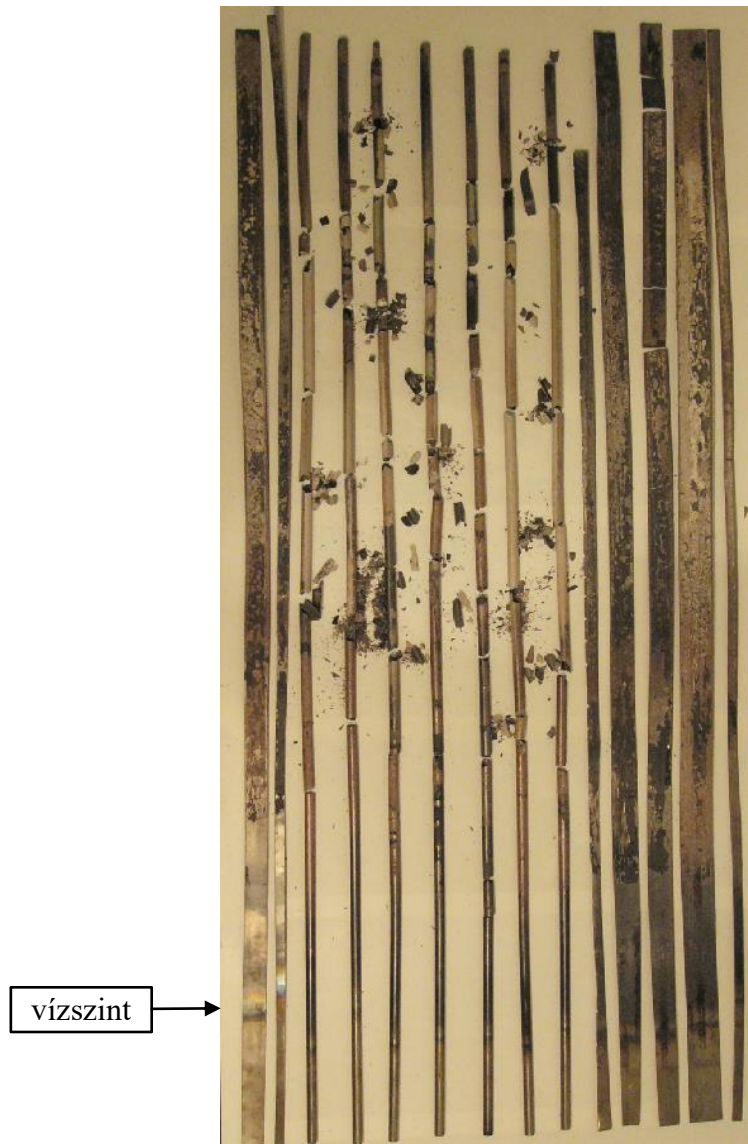
80. ábra. Az előkísérletben megsérült csövek és kazettafal lemezek eredeti pozíciójukban
