Hőkamera alkalmazása kontaktkorrózió vizsgálatára pilóta nélküli repülőgéppel

Thermographic Camera application for Galvanic corrosion detection with UAV

Haraszi Ferenc, Ószi Arnold

Óbudai Egyetem, Bánki Donát Gépész és Biztonságtudományi Doktori Iskola, Budapest, Magyarország

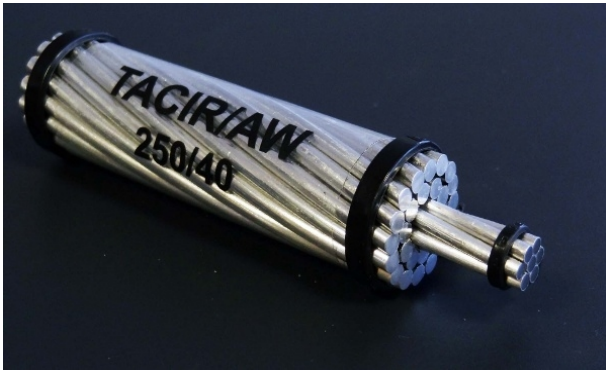
1. ábra ACSR kábel

Az ACSR távvezeték egy alumínium borítású közepén acél erősítésű kábel, mely igen nagy kapacitással és szakítószilárdsággal rendelkezik. A külső alumínium szálak nagy tisztaságú (99.5%) alapanyagból készülnek, jó a vezetőképességük. Rendszerbe állításuk fő okai még a fajlagosan kis súlyuk és viszonylag alacsony költségű előállításuk. A közepén elhelyezkedő horganyzott acél-szál biztosítja a megfelelő tartást a mechanikai igénybevételekhez. A fent említett tulajdonságok miatt, az ACSR kábel névleges átmérője kisebbre választható, mint a korábban használt acél vagy tiszta alumíniumból készült kábelek (1. ábra).

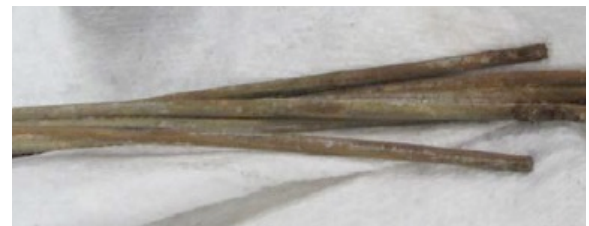
2. ábra Acélszál

A külső ellenállást két fém érintkezésekor elhanyagolhatjuk. Ebben az esetben a kontaktkorrózió sebességét a két fémfelület között található elektrolitfilm réteg vezetőképessége határozza meg. Ez a vezetőképesség függ az oldat koncentrációjától, a benne lévő ionok töltésétől és a hőmérséklettől egyaránt. Esetünkben a cinkbevonattal ellátott vasmag felülete érintkezik az alumíniummal. A mérési tapasztalatok szerint sokáig ellenálló kapcsolat ez. Viszont a hőmérsékleti ingadozások, a levegő relatív páratartalma (elektrolitfilm) előbb-utóbb erodálja a két fém közötti kapcsolatot (2.ábra), annak ellenére, hogy a szorosan csévelt alumínium vezető sodrony réteg egyfajta védelmet biztosít.

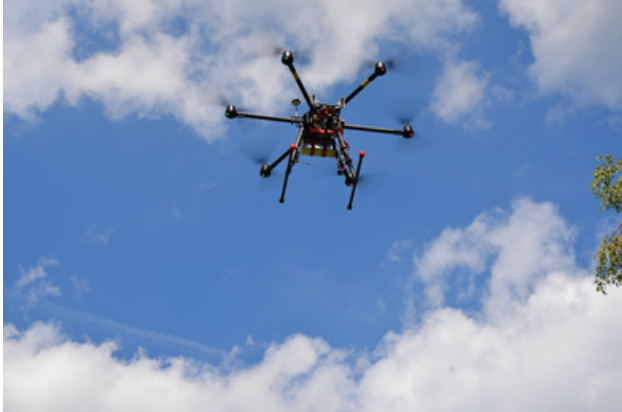
3. ábra Drón

Vizsgálatunk célja egy 220 kV névleges vonali feszültségű távvezeték próba ellenőrzése egy erre a célra kialakított drónnal (3. ábra).

Felmerül a kérdés biztonságtechnikai szempontból, miszerint a drón mennyire közelítheti meg a nagyfeszültségű szabad vezetékét. A fényképen jól kivehető (3. ábra) a nem egységes homogén felépítés. Ez potenciális átütési feszültséget generálhat a légvezeték sodronya és a repülő jármű kiálló részei között (kamera, antennák, propeller a tartó karokkal). Erre irányuló konkrét mérések vagy szimuláció elvégzése nélkül nagy óvatossággal zajlott a vezeték vizsgálata, hiszen a levegő átütési szilárdsága körülbelül 19 kV/cm. Tehát a 220 kV-os vezeték től minimum 11 cm, de biztonsági tényezővel számolva inkább 20-22 cm-es távolságot kellett tartani, tekintettel a környezeti tényezőkre (nagy páratartalom).

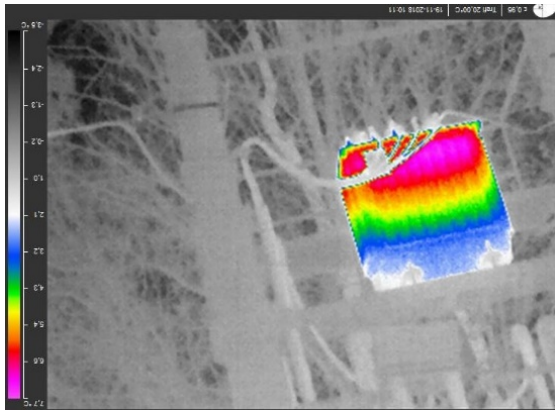
4. ábra Nagyfeszültségű transzformátor ház felvétele

Nagyfeszültségű transzformátor ház (4. ábra). A képen jól látszik az üzemi hőmérséklet eloszlása. Maximális hőmérséklet a burkolat felületén 7,7 °C. Rendellenes működés nem tapasztalható.
