| A feladat címe: | Kerékpáros infrastruktúra üzemeltetése |

Pákozd – Agárd közötti kerékpáros nyomvonal üzemeltetésének bemutatása

# KERÉKPÁROS INFRASTRUKTÚRA ÜZEMELTETÉSE

(SZAKDOLGOZAT)

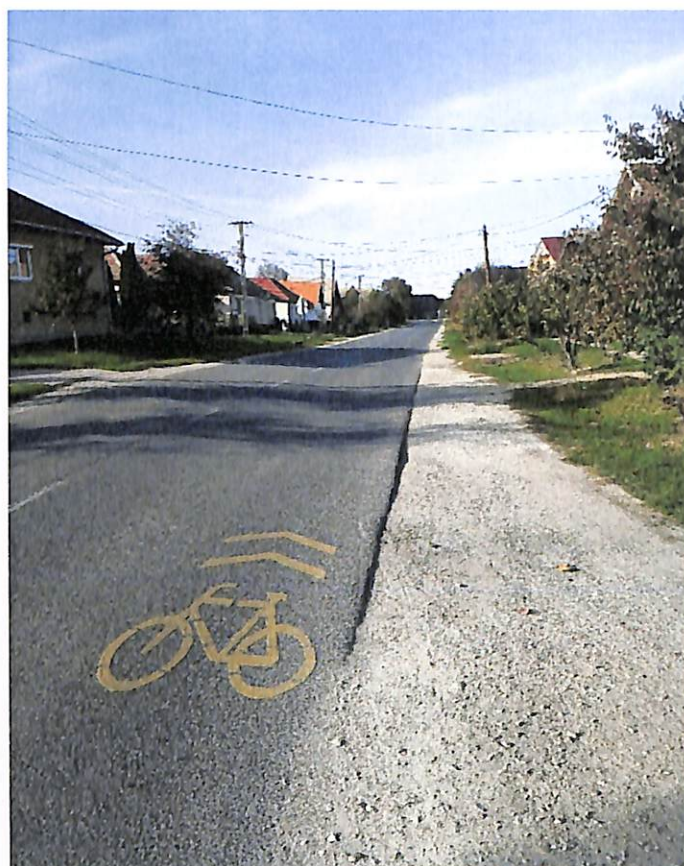
5. kép: Kerékpáros nyom Gyúron

**Kerékpáros nyom:** vegyes használatú, gépjárművekkel egy felületen használt, külön útburkolati jellel nem elválasztott útfelület, melyet egyedülálló útburkolati jellel jeleznek a közlekedő járművek számára (5. kép: Kerékpáros nyom).

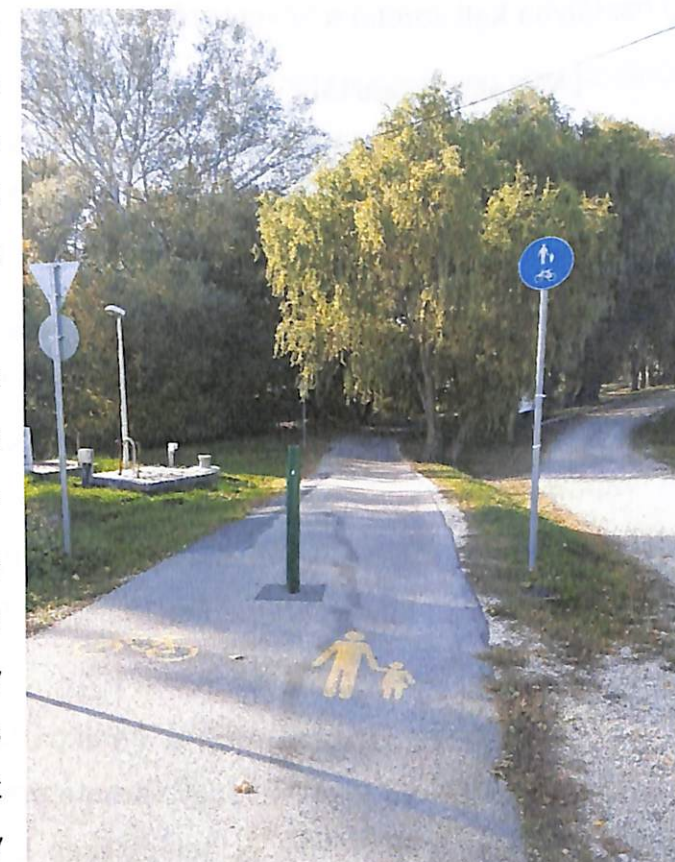
6. kép: Gyalog és kerékpárút Tordason

**Gyalog- és kerékpárút:** a gépjárműforgalomtól külön szinten vezetett, a gyalogos felülettel egy szintben található kerékpáros nyomvonal, ahol a két felület esetenként eltérő burkolattal, vagy

folyamatos útburkolati jellel van elkülönítve (6. kép: Gyalog- és kerékpárút Tordason).

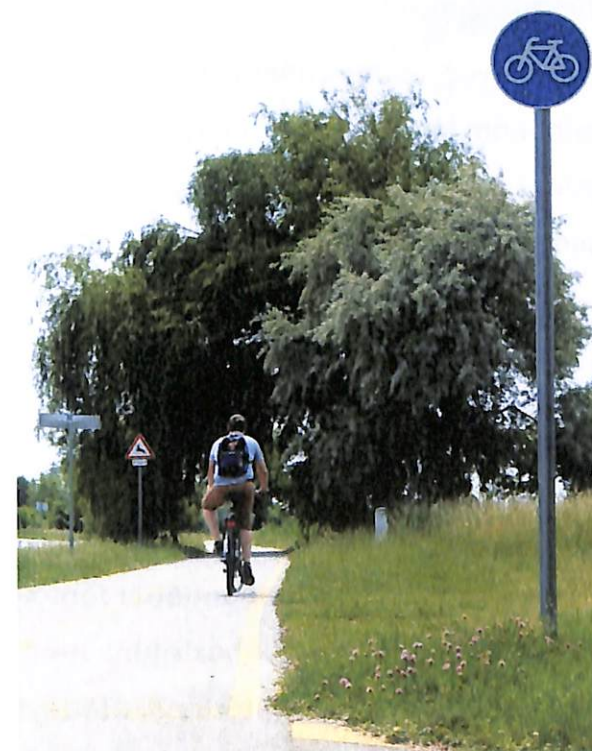
7. kép: Kerékpárút a Velencei-tó déli partján  
fotó: Morauszki Bernadett

**Kerékpárút:** az egyéb forgalomtól fizikai és vizuális elválasztással is elkülönített kerékpáros nyomvonal, melyek általában kétirányú, esetenként több forgalmi sávval rendelkező kerékpárúthálózati elemek (7. kép: Kerékpárút a Velencei-tó déli partján).

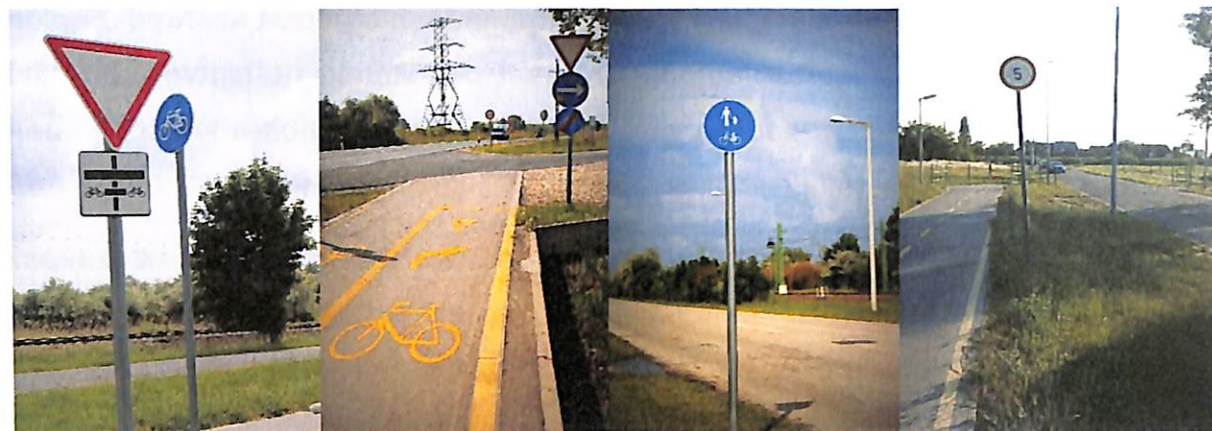
8. kép: Közúti jelzőtáblák kerékpárúton fotó: Morauszki Bernadett

- közúti jelzőtáblák, mint kerékpárút kezdete- és vége táblák, veszélyt jelző táblák, elsőbbséget jelző táblák a közúti csomópontoknál, valamint az egyes települések irányát jelző táblák a kerékpáros infrastruktúra elemek csomópontjainál (8. kép: Közúti jelzőtáblák kerékpárúton)

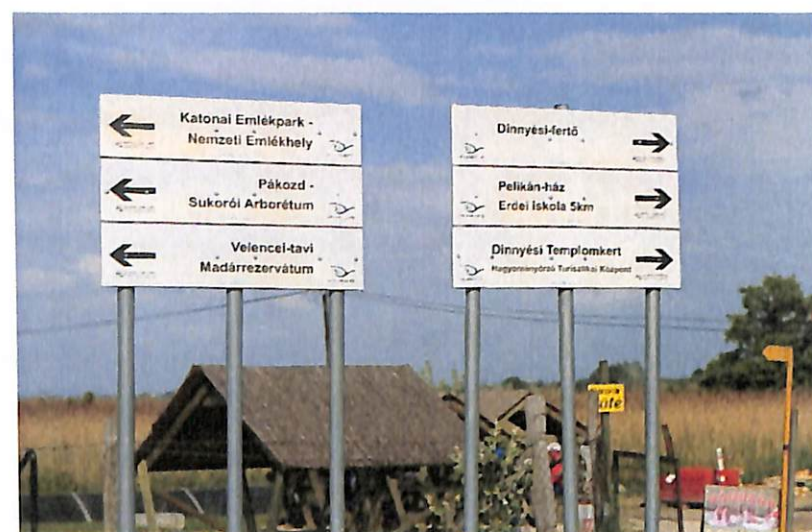
- a szakasz során számos információs táblával találkozhatunk, melyek a közeli látnivalókat, pihenőhelyeket jelzik a használóknak (9. kép: Információs táblák)

9. kép: Információs táblák fotó: Morauszki Bernadett

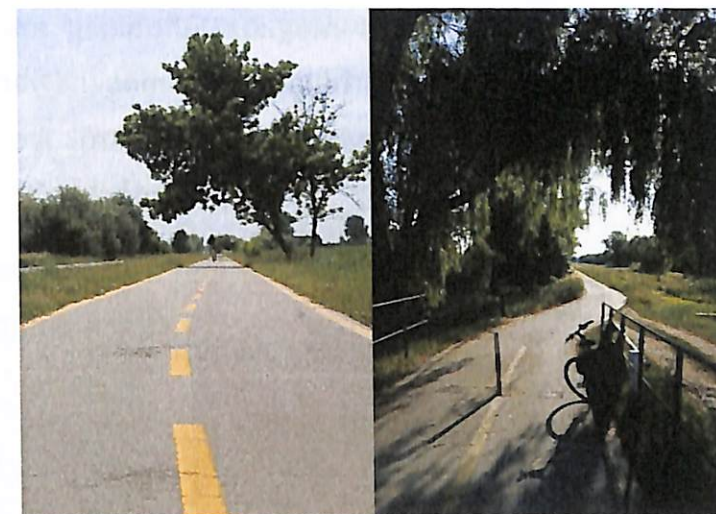
Néhány helyen nád és sás is található a kerékpárút közelében (11. kép: Fás szárú növények a kerékpárút mellett).

kilátó, 11. kép: Fás szárú növények kerékpárút mellett

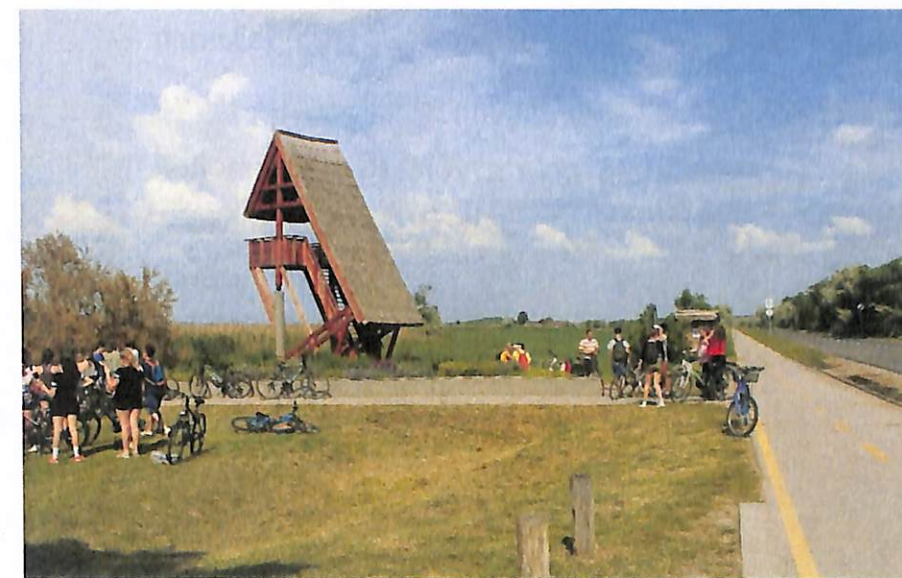
kerékpártárolók valamint egy növényekkel beültetett emelvény, padokkal. A pihenő egy része a zöldfelület mellett térköburkolattal van ellátva. A kerékpáros pihenő hátránya a gépjármű parkolók hiánya, mely elengedhetetlen több közlekedési mód csomópontjánál. A parkoló hiányából számos veszélyes probléma adódik (parkolás a kerékpárúton, a padka és az útszegély leromlása a gépjárművek okozta terhelés miatt). Erre a problémára tekintettel az átadás-átvétel során mindkét fél felhívta a figyelmet, így a korábbi tulajdonos önkormányzat és a jelenlegi kezelő közös megoldást tervez megvalósítani a közeljövőben. Ezen kerékpáros pihenő üzemeltetése a kerékpárút kezelőjének feladata (12. kép: Kerékpáros pihenőhely a Sarvaicz-kereszt és kilátónál). Emellett a 6213. számú úti csomópontnál is található egy pihenő, melynél egy frissítő pont is létesült. A pihenőhely üzemeltetése a vendéglátó egység tulajdonosának feladata, melybe

12. kép: Kerékpáros pihenőhely a Sarvaicz- kereszt és kilátónál fotó: Morauszki Bernadett

megegyezés szerinti mértékben a kerékpárút kezelője segíthet. Ezen a kerékpáros pihenőn vannak gépjármű parkolók, azonban kerékpártárolók még nincsenek elhelyezve.

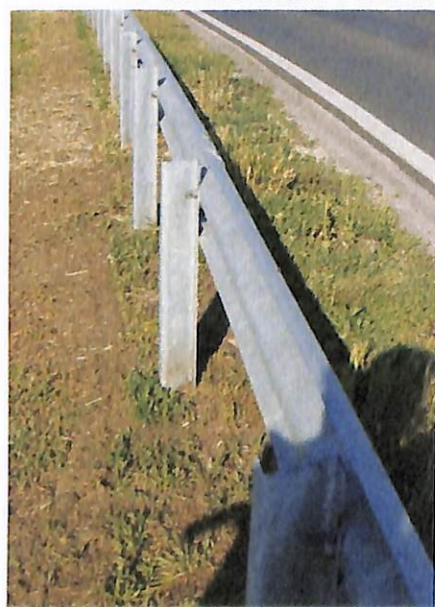
15. kép: Acél szalagkorlát oszlopai

(15. kép: Acél szalagkorlát oszlopai). Ugyan ezen a szakaszon kerékpárút tő felőli oldalán a 30 cm-es nemesített padkát vasbeton támfal elem támasztja meg, ami mellett 40-50 cm-es árok található. Ez szintén növeli a balesetek kockázatát és azok súlyosságát (16-17. kép: Balesetveszélyes árok).

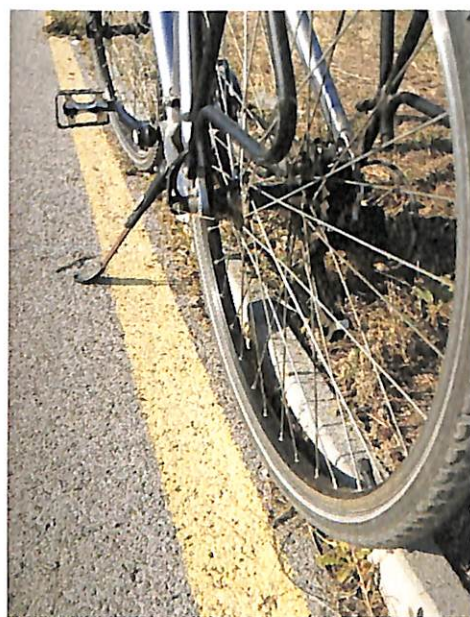
14. kép: Kiemelt kertesegély

A szűk keresztmetszet problémáját a kerékpárút teljes hosszán, az elválasztó sáv melletti, átlagosan 5 cm-t kiemelt kertesegély is növeli (14. kép: Kiemelt kertesegély).

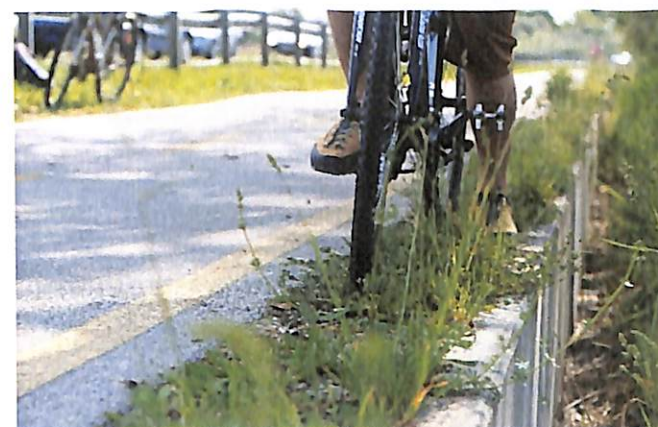
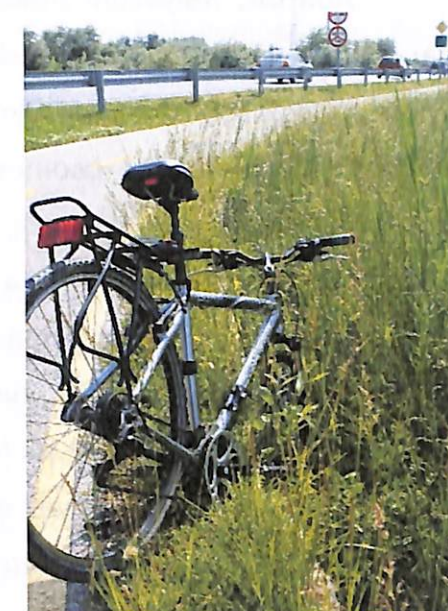
16. kép: Balesetveszélyes árok fotó: Morauszki Bernadett

17. kép: Balesetveszélyes árok  
fotó: Morauszki Bernadett

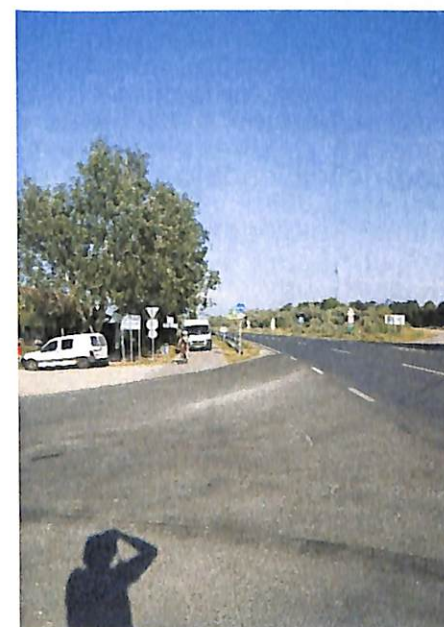
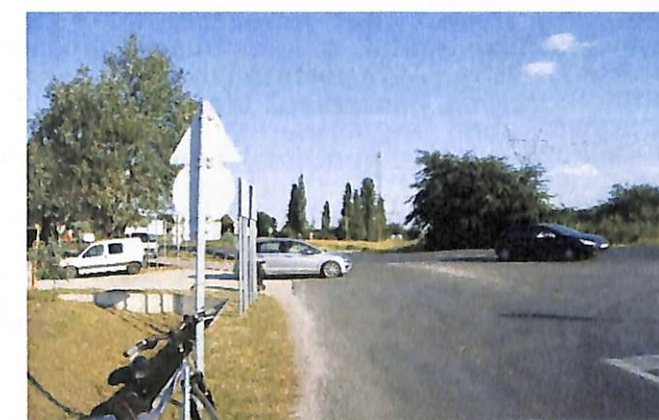
A kerékpárút kezdetén, a 7. számú főút és a 6213. számú út csomópontjában lokális probléma van. A veszélyhelyzet az okozza, hogy a két közút hegyesszögben keresztezik egymást. Ez a gépkocsi forgalomnak is jelentős probléma, azonban a gépjármű és kerékpáros forgalom egy felületre csatlakozása és keresztezése növeli a konfliktusok kialakulásának lehetőségét (18-19. kép: Veszélyes csomópont).

18. kép: Veszélyes csomópont

19. kép: Veszélyes csomópont

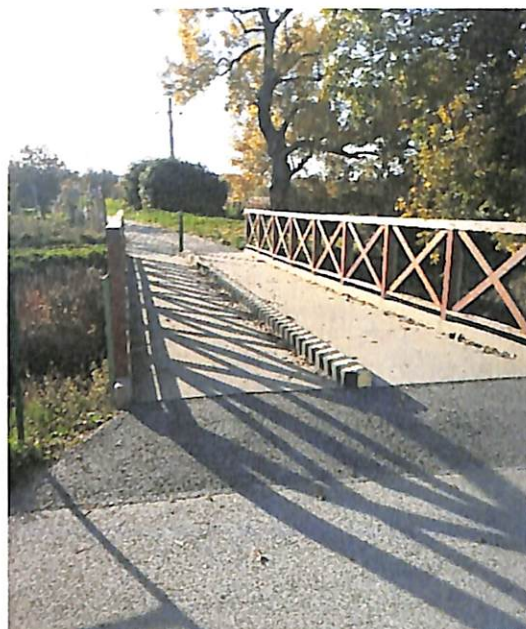
20. kép: Fa korlátú híd Tordason

A hidak vizsgálatát évente legalább egyszer hídmérnöknek kell elvégeznie, az összes szerkezeti elemre kiterjedően. A vizsgálatról jegyzőkönyvet és fényképeket kell készíteni. Kiemelt figyelemmel kell vizsgálni a teljesen vagy részben fa szerkezetű műtárgyakat, mert azok érzékenyebbek az időjárás okozta károsító hatásokra (20. kép: Fa korlátú híd Tordason).

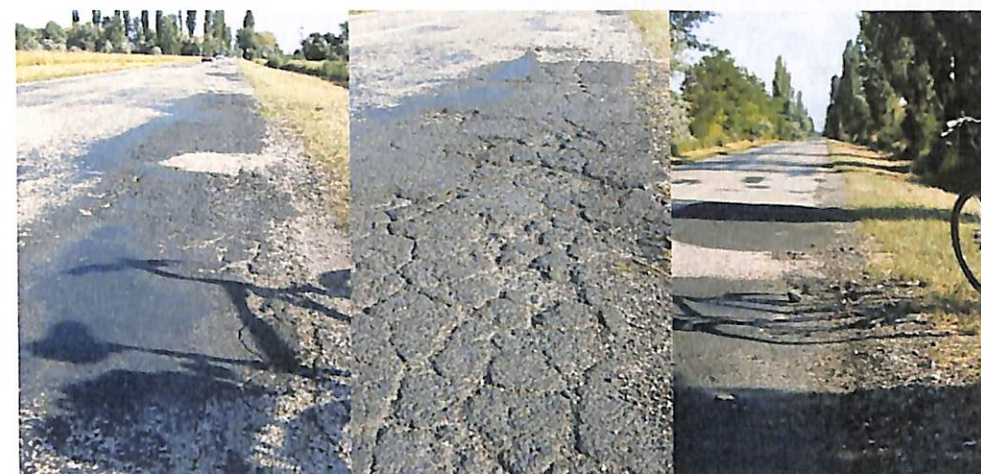
elektromos kerékpárt, elektromos cargo bike-ot. Kerékpárral be kell járni a vegyes használatú utakat is, ahol a kerékpáros forgalomra veszélyt jelentő burkolathibák (21. kép: Repedések, süllyedések, egyéb deformálódások a 6213. számú vegyes

21. kép: Repedések, süllyedések, deformálódások a 6213. számú vegyes használatú úton

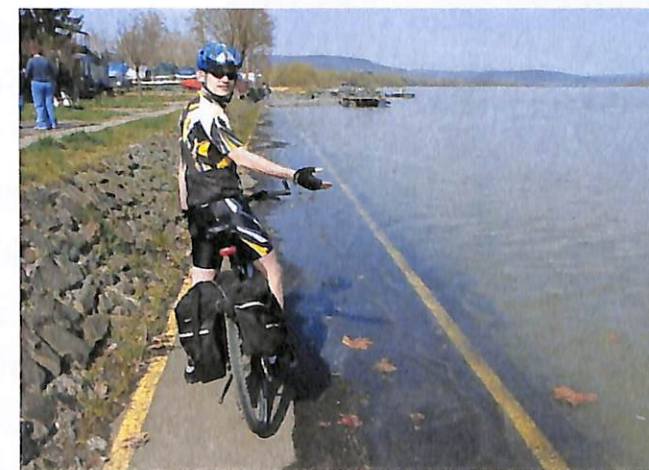
(22. kép: Az ügyelet hiányából adódó „meglepetés” Nagymaroson).

Nagymaroson a problémát nehezíti, hogy a 12. számú főút – mint alternatív útvonal – nem használható kerékpárral. Ennek megoldására ideiglenesen fel kell oldani a tiltást a kerékpáros közlekedés biztosítása érdekében.

22. kép: Az ügyelet hiányából adódó „meglepetés” Nagymaroson fotó: world tour blog

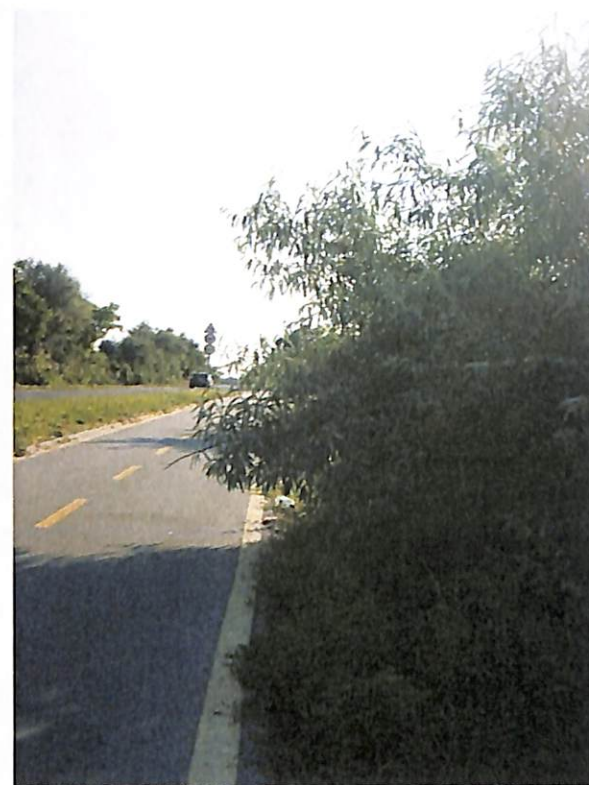
A nyári üzemeltetési időszak egyik legnagyobb kapacitást igénylő feladata az útmenti növényzet gondozása és irtása. A kellemes és biztonságos kerékpározáshoz, valamint a kerékpárút szerkezetének fenntartásához azt folyamatosan ápolni kell. A kerékpárút úrszelvényébe belógó gallyakat, ágakat le kell vágni (23. kép: A kerékpárút úrszelvényébe belógó ágak), a veszélyes pontok, szakaszok belátását akadályozó növényzetet szintén el kell távolítani. Koronaélen belül és korona élen kívül kaszálást kell végezni (koronaélen belül a

23. kép: Kerékpárút úrszelvényébe belógó ágak

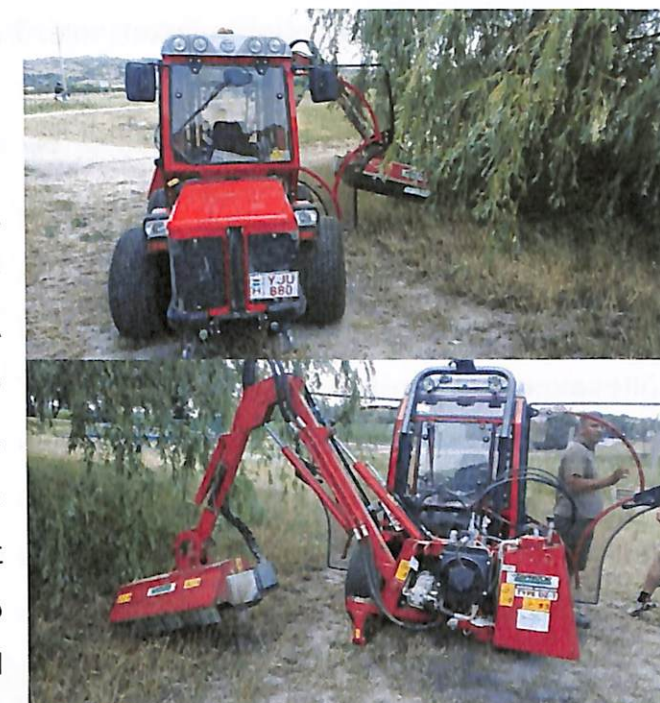
A tárgyalt kerékpárúton a padka, valamint a vízelvezető árkok részsűjének kaszálását az egyéni kerékpárút szakaszon (a közút „megfelelő” közelsége miatt), valamint a vegyes használatú út szakaszán egyaránt a megfelelő adapterrel szerelt többfunkciós munkagéppel, évente legalább kétszer kell elvégezni. A mérnökség kezelésében lévő egyéb létesítmények esetében van olyan, amely nem közelíthető meg ilyen módon. Ebben az esetben a kaszálást kisebb méretű és tömegű Antonio Carraro HR 6500-as munkagéppel (25. kép: Antonio Carraro HR 6500 munkagép, részsűkasza adapterrel),

25. kép: Antonio Carraro munkagép részsűkasza adapterrel fotó: MK Zrt.

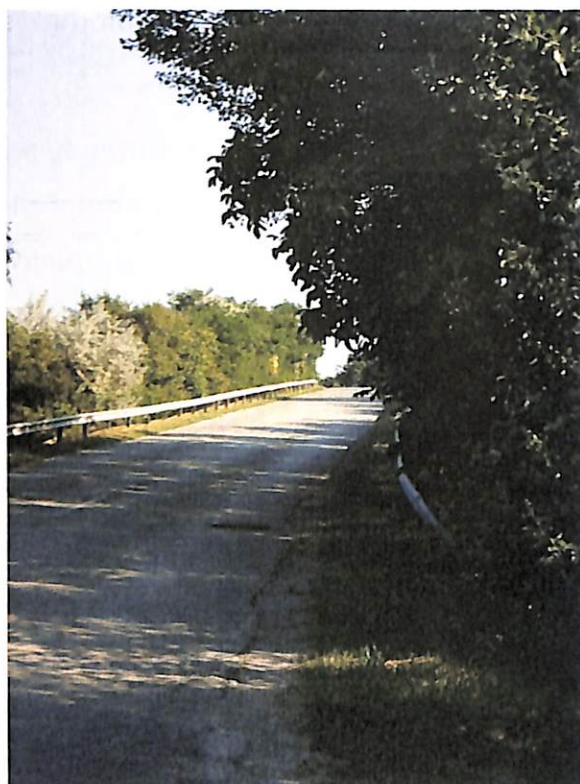
26. kép: Veszélyes ív a növényzet által csökkentett beláthatósággal

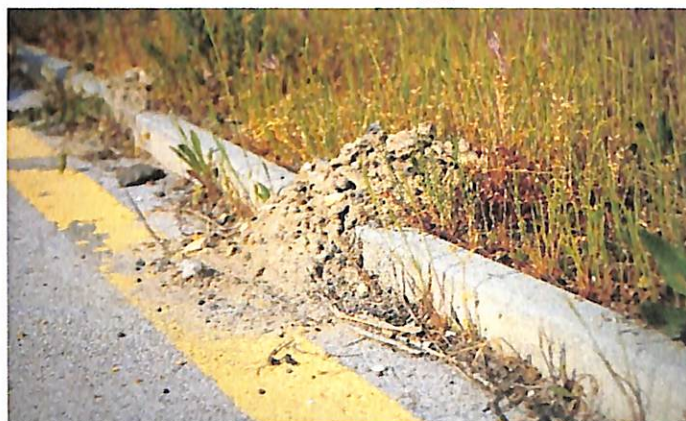
27. kép: Vakondtúrás a kerékpárút padkáján fotó: Morauszki Bernadett

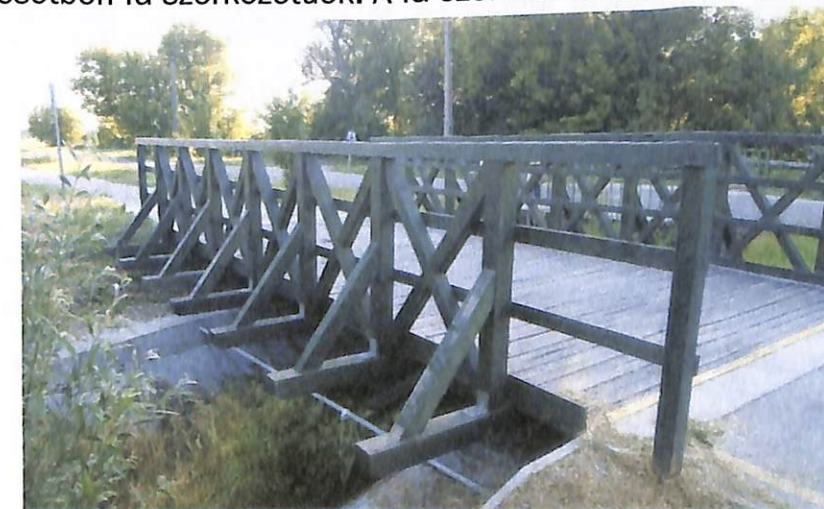
28. kép: Fa szerkezetű híd Velencén

eltérő kezelést igényelnek (28. kép: Fa szerkezetű híd Velence). Ezeket rendszeresen ápolni, a felületét kezelni kell a lehető leghosszabb élettartam megőrzése érdekében. A fa

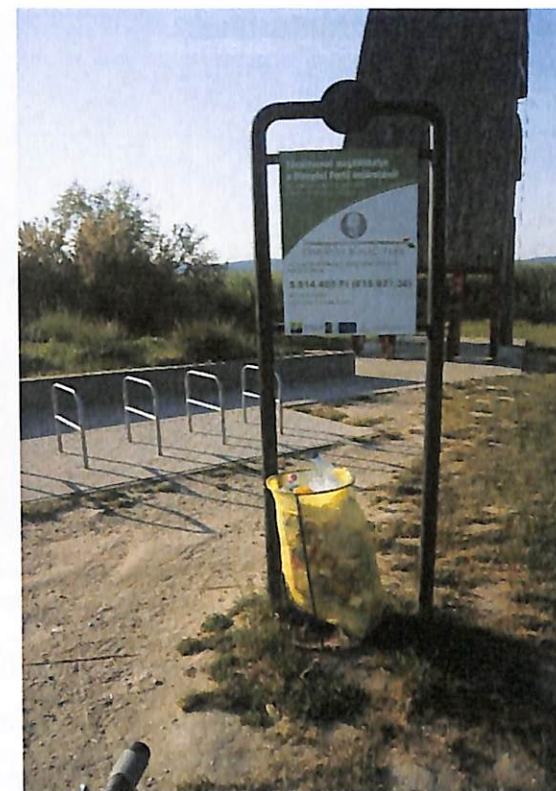
valósítani. Egyéb, a közúttól távol eső kerékpárutakon a szállítást a kerékpárúton közlekedésre alkalmas járművekkel kell végezni. Mivel ezek a járművek sok esetben nem közlekedhetnek közúton, valamint a hulladék lerakás helye nem található a közelben, így a kerékpárúton keletkező hulladék elszállítása a legközelebbi közúti csomóponttól tehergépjárművel kell elvégezni. A feladatot a nyári üzemeltetési időszakban havonta legalább egyszer, vagy a szeméttárolók telítődése esetén azonnal el kell végezni (29. kép: *Kiürítésre váró szeméttároló a Sarvaicz-kereszt és kilátónál*).

29. kép: Kiürítésre váró szeméttároló a Sarvaicz-kereszt és kilátónál

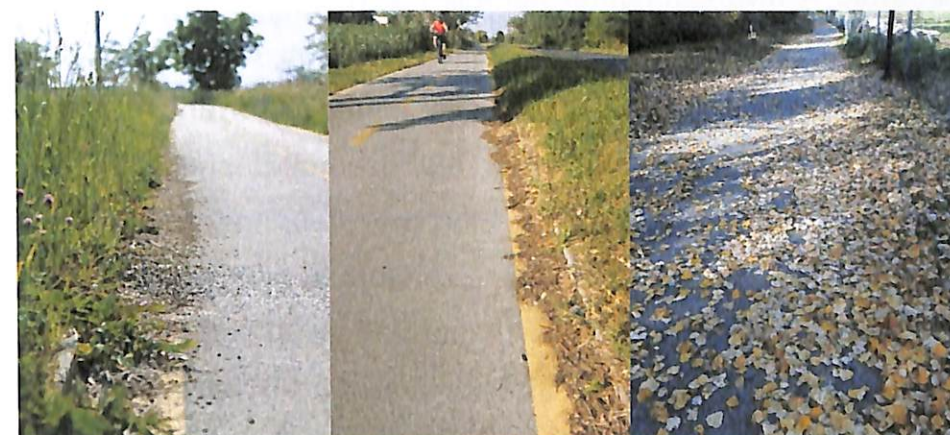
Kerékpárutak burkolatának tisztántartása. A balesetveszély elkerülése érdekében bizonyos esetekben sűrűbben végzendő feladat, mint a közutak esetében (30. kép: *Burkolat szennyeződések*). Ilyen

30. kép: Burkolat szennyeződések

időszak esetén kisebb hó átfúvások megjelenése. Ezeket a szennyeződések a forgalom nagysága és sebessége által létrehozott levegőáramlat nem távolítja el a burkolt felületről, mint a gépjármű forgalmat levezető utak esetében, ezért gyakoribb burkolatseprést kell végezni. A seprést a korábban említett, kerékpárúton is használható többfunkciós munkagéppel kell elvégezni, burkolatseprő adapterrel felszerelve (31. kép: *Burkolatseprő adapter Antonio Carraro többfunkciós munkagéphez*).

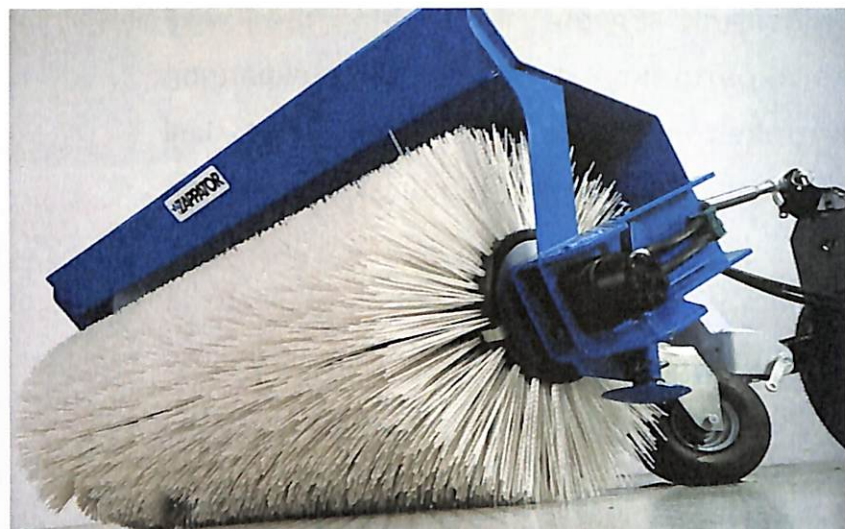
31. kép: Burkolatseprő adapter Antonio Carraro többfunkciós munkagéphez fotó: zappator.com

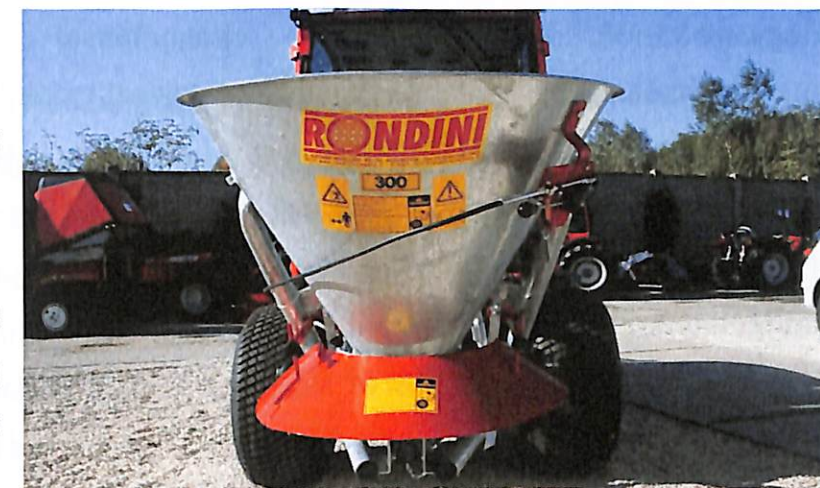
feladatoknál is használnak. Ez a gép kőkúpos kialakítású sósószóró adapterrel szerelve elvégzi a síkosságmentesítést (32. kép: Kőkúpos sósószóró adapter adapter síkosságmentesítéshez). Fokozott alaposággal és gyakorisággal kell elvégezni a megfelelő hatás elérése érdekében, ugyanis a

32. kép: Kőkúpos sósószóró adapter síkosságmentesítéshez fotó: sportpalyafenntartas.hu

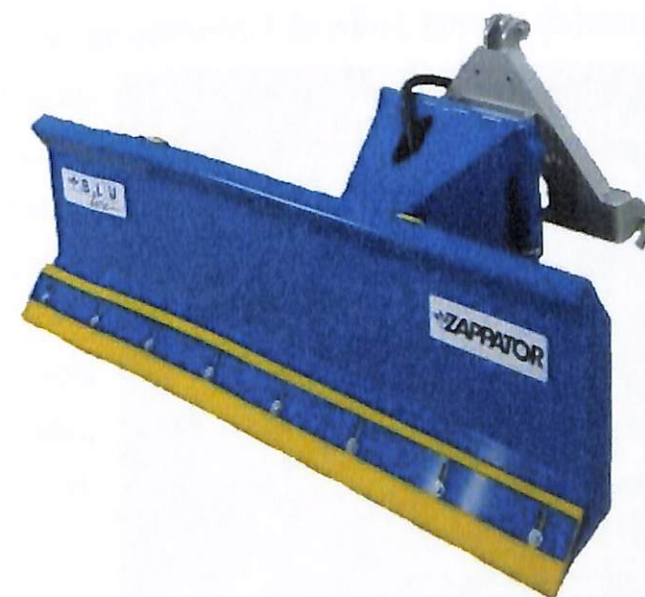
33. kép: Antonio Carraro munkagépre szerelhető Zappator típusú hóeke fotó: zappator.com

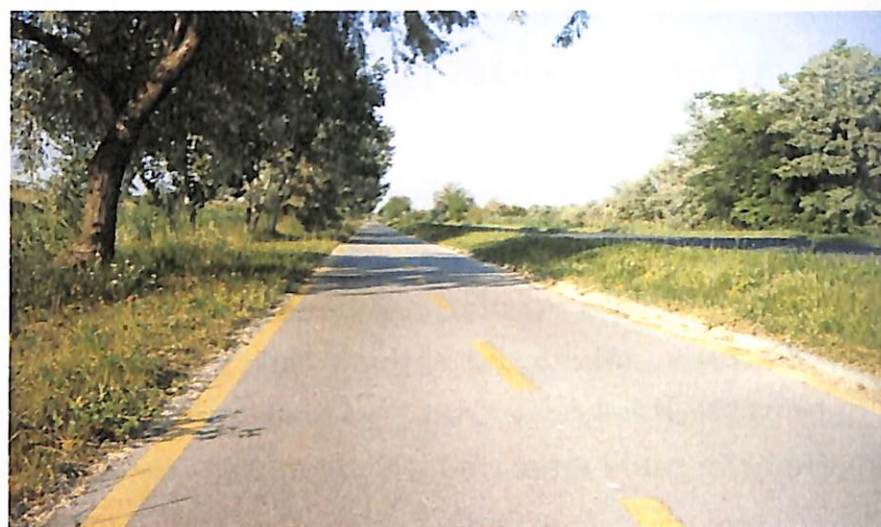
Az általam vizsgált kerékpárút egy szakaszán vízelvezető árkot kell nyitni a meglévő összekötésére. Ezen a 100 m-es szakaszon a kerékpárútról és a kerékpárúton keresztül a közútról lefolyó csapadékvíz a padka felületén szikkad el, így a

35. kép: A vízelvezetés hiánya a kerékpárút egy szakaszán

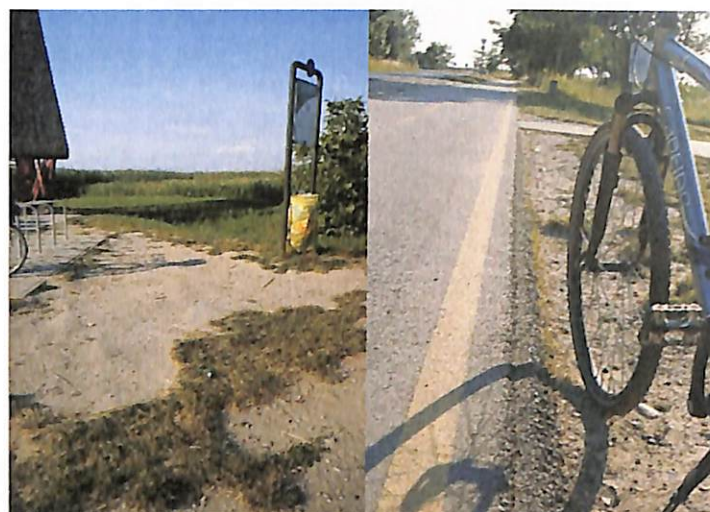
37.12 kép: A Sarvaicz-kereszt és kilátó pihenőhely problémái

probléma a pályaszerkezet leromlásához vezet, valamint balesetveszély forrása is lehet (37. A Sarvaicz-kereszt és kilátó pihenőhely problémái).

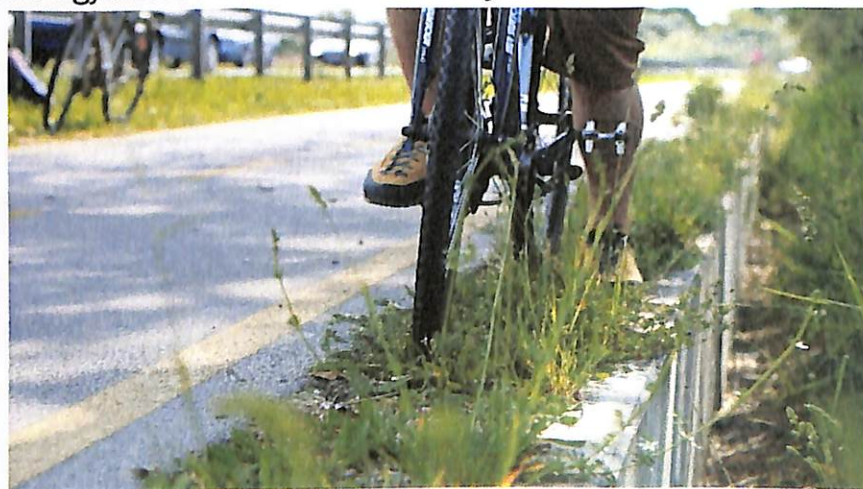
Kopott és megrongálódott táblák pótlása, javítása az információ nyújtás megfelelő menete érdekében. Veszélyt jelző táblákat kell elhelyezni a 7. főúttal párhuzamos szakasz két végén. A kihelyezett táblák célja, hogy felhívja a figyelmet a kerékpárút melletti árok veszélyére (38. kép: A kerékpárút melletti árok). Az Agárd felől érkezőknek veszélyes ívre figyelmeztető táblát kell kihelyezni a Sarvaicz-kereszt és kilátó pihenőhely után.

38. kép: A kerékpárút melletti árok fotó: Morauszki Bernadett

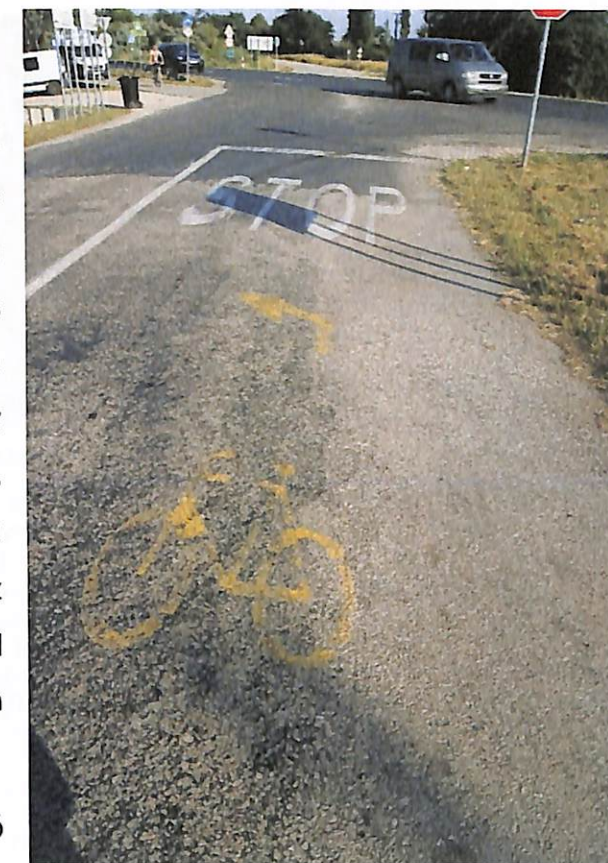
Amennyiben nincs forgalmi rend változás, úgy a burkolati jeleket a kopás, megrongálódás esetében kell helyreállítani. Nem hagyományos festéssel, hanem műanyag alapú burkolati jelek felhordásával. A vegyes használatú úton a kerékpáros nyom útburkolati jelét javítani kell (39. kép: Kopott, javításra szoruló útburkolati jel). Mivel csak az útszakasz kezdetén található ilyen útburkolati jel, így azt az útburkolat további részein is el kell helyezni, hogy a közlekedők tisztában legyenek a fennálló forgalmi renddel.

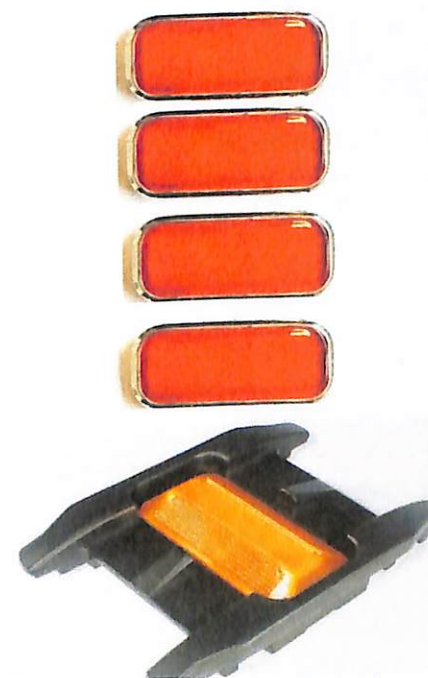
40. kép: Ajánlott prizmak fotó: heoscont.hu

Egyéb úttartozékok vonatkozásában elsősorban a biztonságos közlekedéshez elengedhetetlen javításokat kell elvégezni a különböző korlátokon, védőhálókon, forgalomtechnikai tükrökön és egyéb úttartozékokon. Ebbe tartozik a szalagkorlátok cseréje, egyéb korlátok javítása, festése, prizmak pótlása, cseréje. Jelen kerékpárúton fényvisszaverő prizmákat (40. kép: Ajánlott prizmak) kell elhelyezni az egyes műtárgyaknál lévő védőkorlátokon, valamint a veszélyes íveknél a burkolatba. Ez a

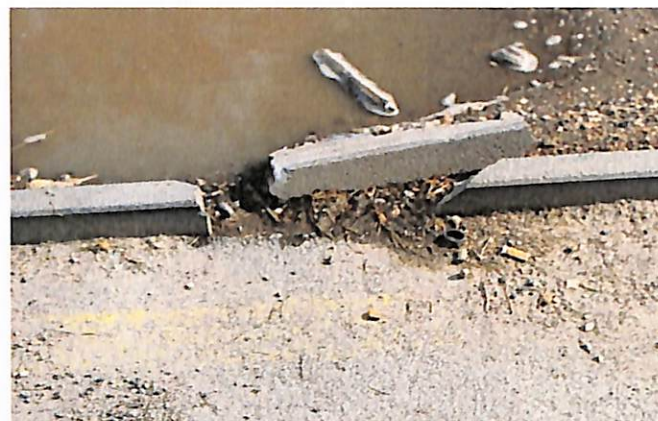
41. kép: Sérült szegély a pihenőnél fotó: Morauszki Bernadett

Süllyesztett és kiemelt szegélyek helyreállítása megrongálódás esetén.

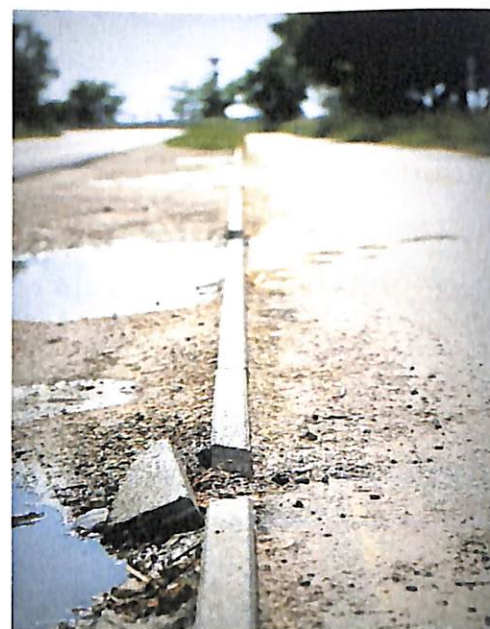
4213. kép: Sérült szegély a pihenőnél fotó: Morauszki Bernadett

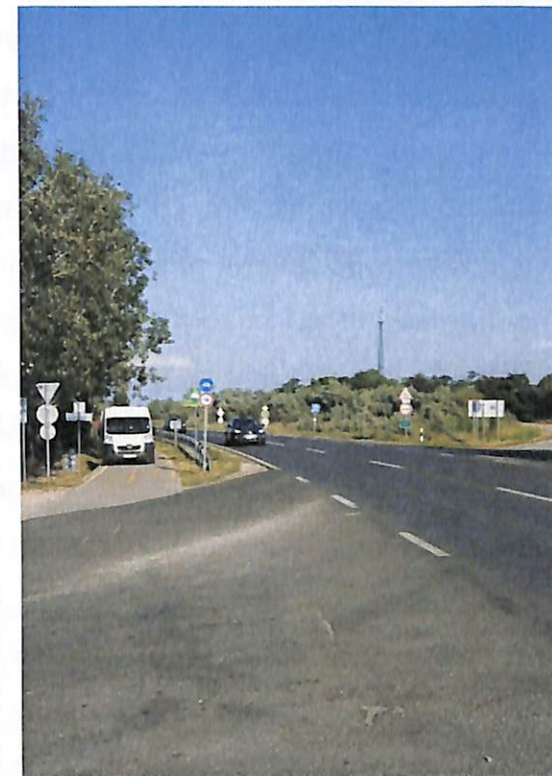
Sokan használják a gyalog- és kerékpárutat motoros, egy- és két nyomvonalú járművekkel is egyaránt, melyek amellet, hogy a kerékpárút szerkezetét, burkolatát és tartozékait nagymértékben károsítja (nem a tervezett tömegű és méretű járművek közlekednek rajta), rendkívül balesetveszélyes a rendeltetés szerint használó személyekre nézve (43. kép: Parkoló gépjármű a velencei kerékpárúton).

43. kép: Parkoló gépjármű a velencei kerékpárúton

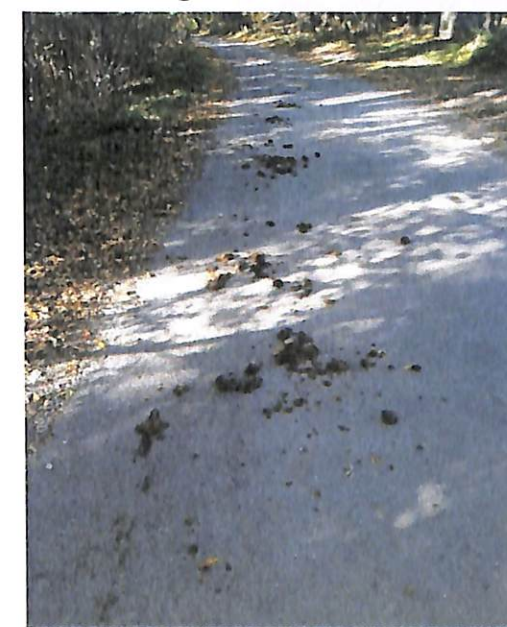
44. kép: Lovak ürülék a kerékpárúton. Tordason

Ugyan nem ezen a szakaszon, de a mérnökség által üzemeltetett másik kerékpárúton hasonló, nem rendeltetésszerű használói a kerékpáros infrastruktúrának a lovasok. Ilyen esetekben az egyik legnagyobb problémát a lovak ürüléke jelenti, mely akár balesetveszélyes akadály is lehet, de esztétikai szempontból mindenképp rontja a kerékpárút által nyújtott szolgáltatás színvonalát (44. kép: Lovak ürüléke a kerékpárúton, Tordason).

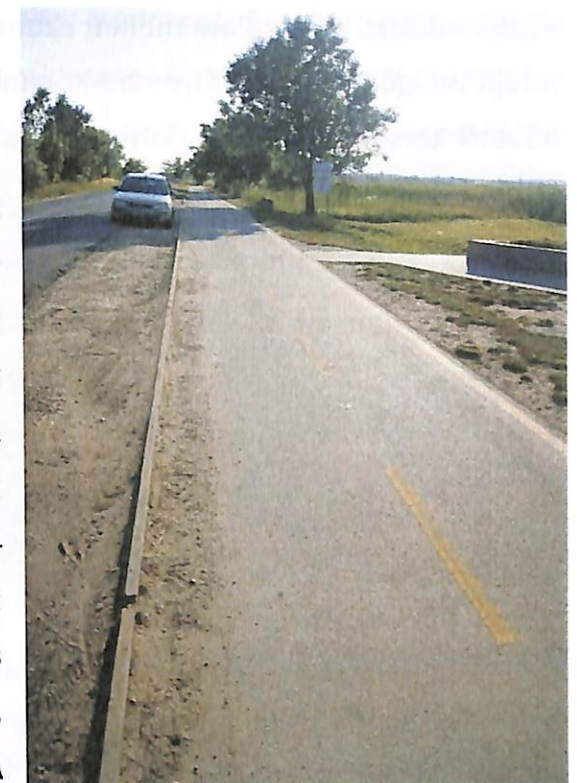
46. kép: A zöldsávon parkoló gépjármű

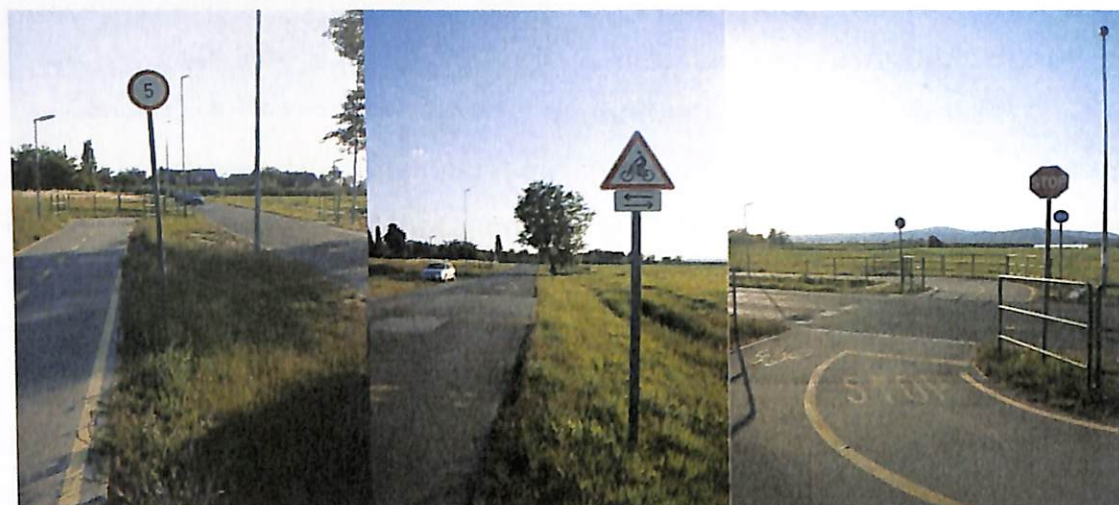
A veszélyes csomópontok átalakításánál követendő példaként kell tekintenünk a Velencei-tó dél-keleti részén található közúti kerékpáros átvezetésre

(47. kép: Kerékpárút és közút szintbeni keresztezése Velencén). Itt

47. kép: Kerékpárút és közút keresztezése Velencén

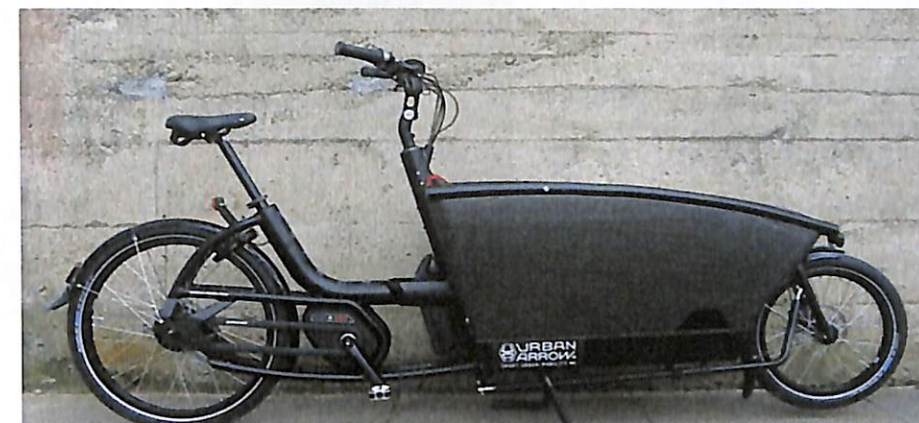
48. kép Elektromos cargobike fotó: urbanarrow.com

kell beszerezni saját tulajdonra vásárlással, vagy bérlettel. Emellett az úttellenőri tevékenység elvégzéséhez nagy teherbírású, elektromos hajtással szerelt cargobike-ok (48. kép: Elektromos cargobike) beszerzését javaslom, mellyel az ellenőrzéshez kapcsolódó egyéb kisebb tevékenységek is elvégezhetők, a szükséges kisebb eszközök, szerszámok szállíthatók.

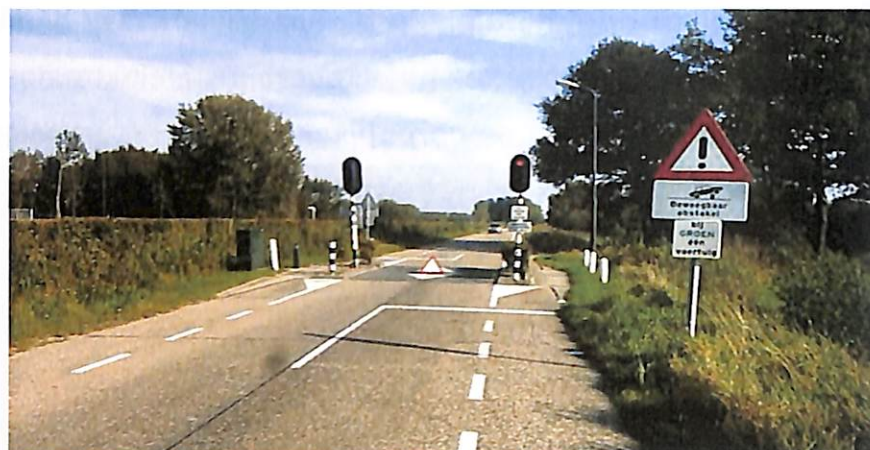
49. kép: Időszakosan lezüllyedő forgalomkorlátozó elem fotó: Bicycle Dutch
