# **SZAKDOLGOZAT**

A dolgozat címe: Műemlékileg védett épületek felújításának, korszerűsítésének vizsgálata tűzvédelmi szempontból az értékvédelem fokozott figyelembevételével

A dolgozat címe angolul: Examination of the renovation of listed buildings from a fire safety point of view, taking into account the protection of heritage

# MŰEMLÉKILEG VÉDETT ÉPÜLETEK FELÚJÍTÁSÁNAK VIZSGÁLATA TŰZVÉDELMI SZEMPONTBÓL AZ ÉRTÉKVÉDELEM FOKOZOTT FIGYELEMBEVÉTELÉVEL

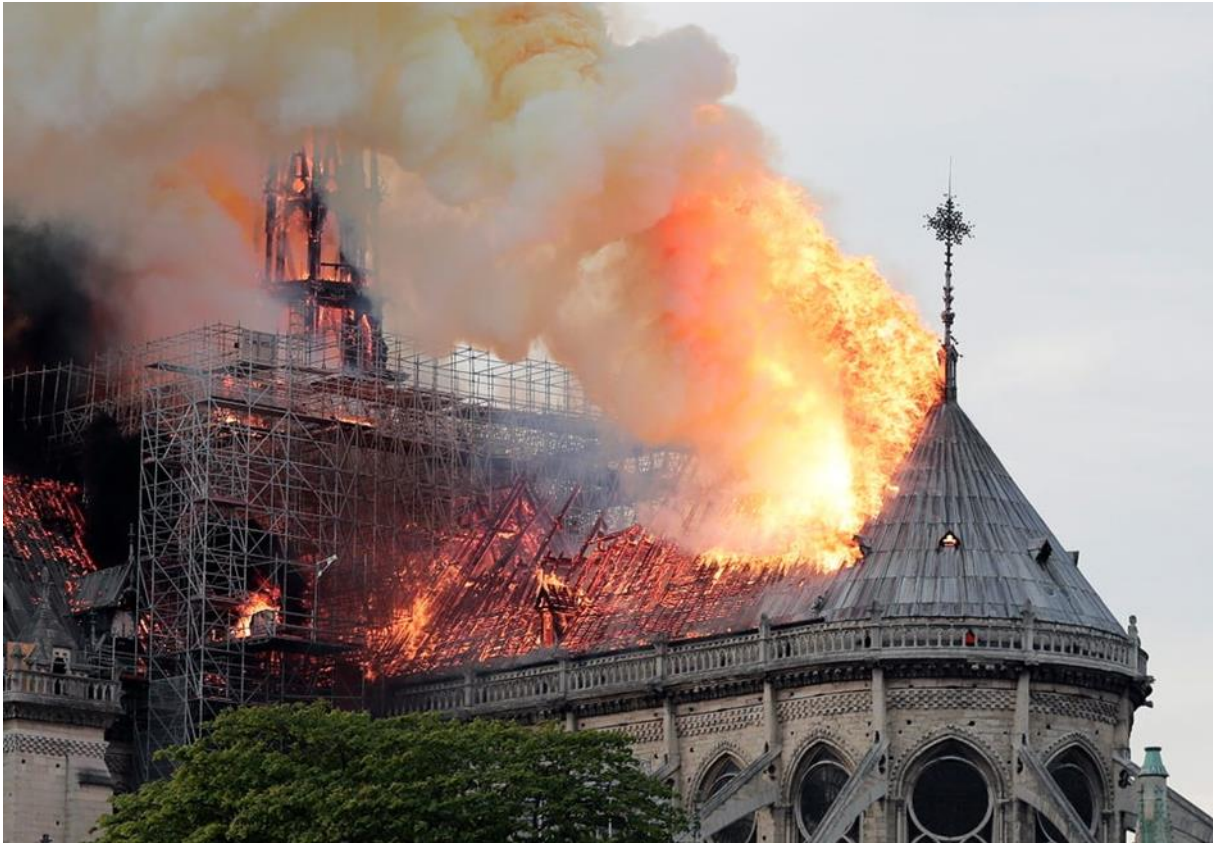
1. kép: Notre Dame tetőszerkezete lángokban

Először az elmúlt évek egyik legnagyobb figyelmet kapó eseményét szeretném bemutatni, ami a párizsi Notre Dame 2019-es tűzesete. A katedrális éppen felújítás alatt volt, amikor a tetőszerkezetben elhelyezett tűzérzékelők tüzet jeleztek 2019. április 15-én. A CFPA egyik a tűzzel kapcsolatos cikkében összegyűjtötte azokat a tényezőket, amik majdnem a templom megsemmisüléséhez vezettek. Mivel a Notre Dame az UNESCO világörökség része, így a templom kifejezetten az egyházi létesítmények számára kifejlesztett tűzjelzővel rendelkezett: több mint 160 érzékelő volt felszerelve az épület tetőszerkezetében. Annak ellenére, hogy a jelzőrendszer nagyon fejlett és működőképes volt, nem volt közvetlen összeköttetésben a tűzoltósággal, hanem a templom saját biztonsági rendszerét riasztotta. Délután 18:20 perckor megszólalt a tűzjelző, de a jelzést fogadó munkatárs rosszul értelmezte a jelzőrendszer által kijelölt zónát, így a tető helyett az egyik kápolna fölé küldte a biztonságiőrt, aki ott nem talált tűzre utaló jelet. A tévedés 18:50-kor derült ki, ekkor a biztonsági őr a tűzjelző által megjelölt zónához ment, és ekkor észlelte a tüzet és ezt követően értesítették a tűzoltókat, viszont ekkor a tűz már 30 perce égett. A beépített oltóberendezés és a tűzgátló szerkezetek hiánya miatt a tűz gyorsan terjedt a fa tetőszerkezetben. (1. kép) A késleltetett tűzjelzés a fa tetőszerkezet beomlását és tér füsttel való telítettsége a tűzoltói munka megnehezítését eredményezte. [CFPA, [2019] Delayed alert cost Notre Dame dearly; kereső: google.hu, kulcsszavak: Notre Dame fire, alarm; letöltés dátuma: 2025.04.14.]

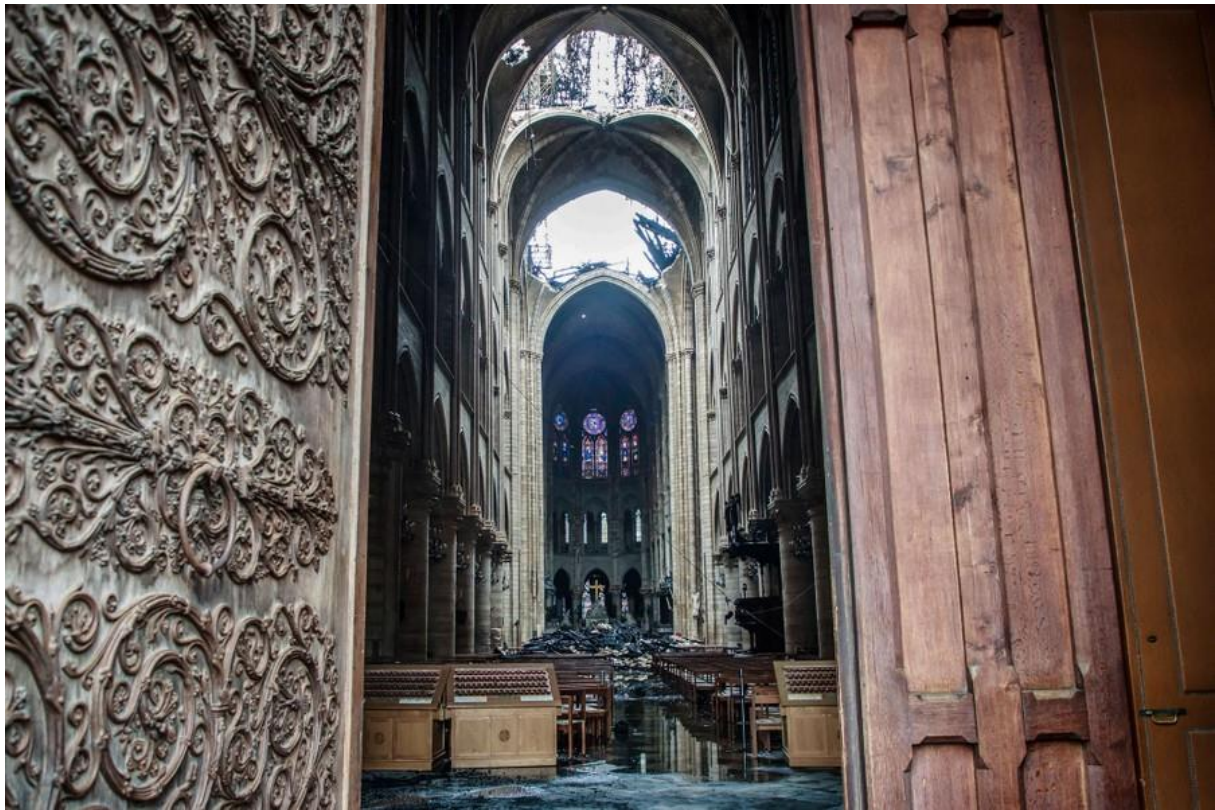
2. kép A Notre Dame beomlott boltozatai

A székesegyház oltásában több, mint 400 tűzoltó vett részt, és több mint 15 órába telt, mire megfékeztek a lángokat. Az oltás módjának megválasztásában a műemléki értékvédelem is szerepet játszott, ugyanis a kívülről, magasból való oltás miatt a nagy lehulló víztömeg és a kövek hirtelen lehüléséből fakadó szilárdságvesztés miatt a boltozat beomlását kockáztatták volna meg. Emiatt az épület belső teréből próbálták megfékezni a lángokat, ami során a felhalmozódott füst, a lehulló törmelékek és a tetőről lecsöpögő forró ólom veszélyeztette a tűzoltók testi épségét is. A tűz elpusztította a teljes tetőszerkezetet, a huszártornyot, a falak felső élét, számos színes üvegablakot és a belső berendezés egy részét is. Habár a kő boltozatok megvédték a belső teret a leomló faszerkezettől, 3 szakaszon így is beomlott a boltozat. (2. kép) A tűz okát nem tudjuk azóta sem minden kétséget kizárólag, de nagy valószínűséggel egy cigaretta vagy egy elektromos kábel hibája okozhatta a pusztítást. [ĐURČIKOVÁ ÉS VIDHOLDOVÁ, 2021 Notre-Dame Cathedral Fire; Delta No. 15 (1), pp 15-26]

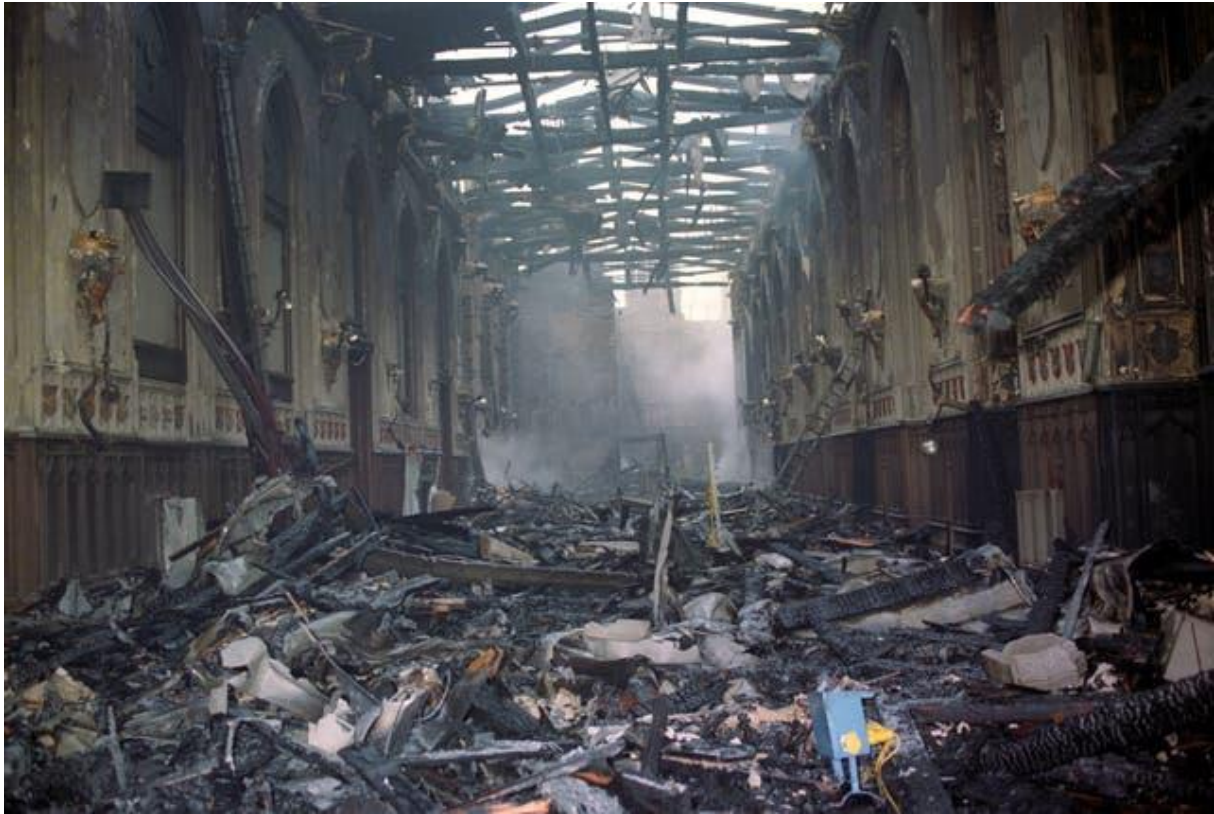
4. kép Szent György terem a tűz után

A tűzben a fa szerkezetek szinte teljesen megsemmisültek, a Szent György terem fa tetőszerkezete pedig beomlott (4. kép). 225 tűzoltó, 36 sugárral 15 órán keresztül küzdött a lángok ellen, mire sikerült eloltani a tüzet. [RCT, [2025] The fire at windsor castle; kereső. google.hu, kulcsszavak: Windsor castle, fire, letöltés dátuma: 2025.04.13.]

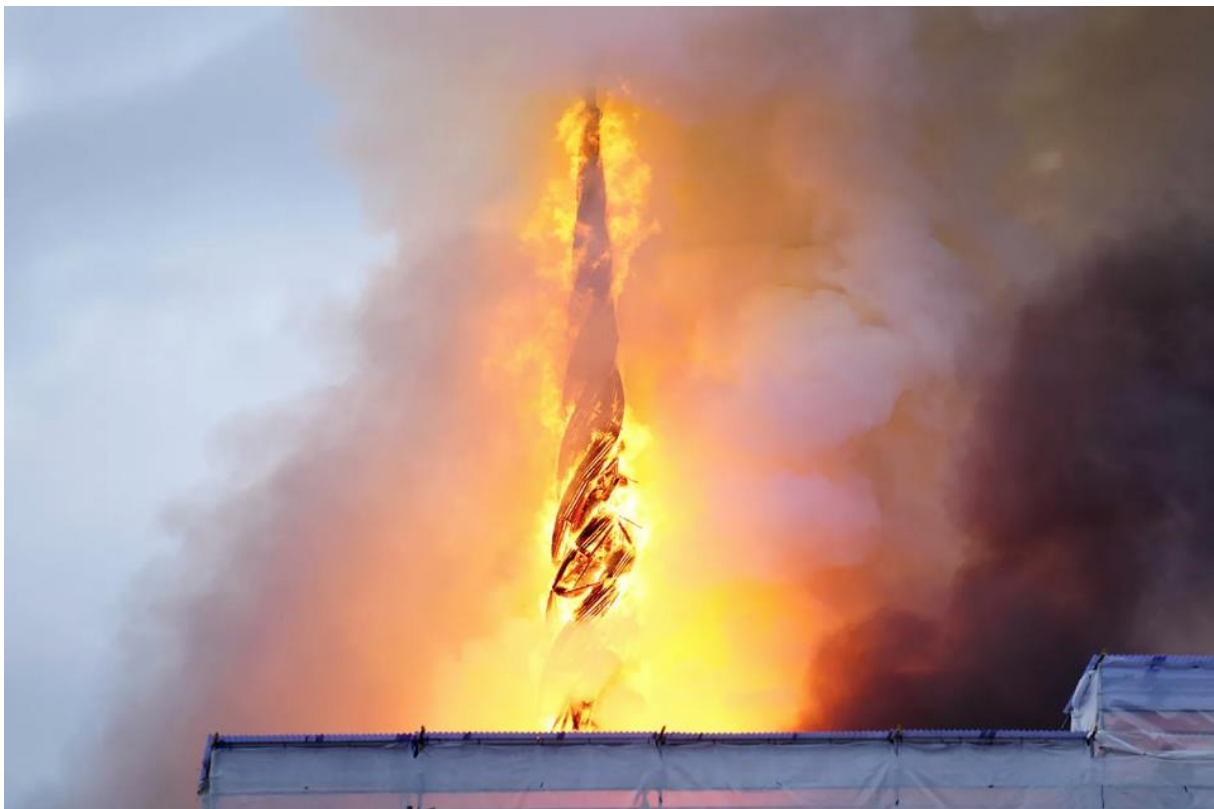
5. kép Az ikonikus sárkányos tornyot elborítják a lángok

eredetileg azért épült, hogy megvédje az épületet a tűztől, fél kilenc körül annyira meggyengült a tűztől, (5. kép) hogy végül ledőlt. [444.HU, [2024] A járókelők mentettek mindent, ami menthető a leégett dán tőzsdeépületből. kereső: google.hu; kulcsszavak: Koppenhága tőzsde palota tűz; megjelenés: 2024.04.29.; letöltés ideje: 2024.04.15]

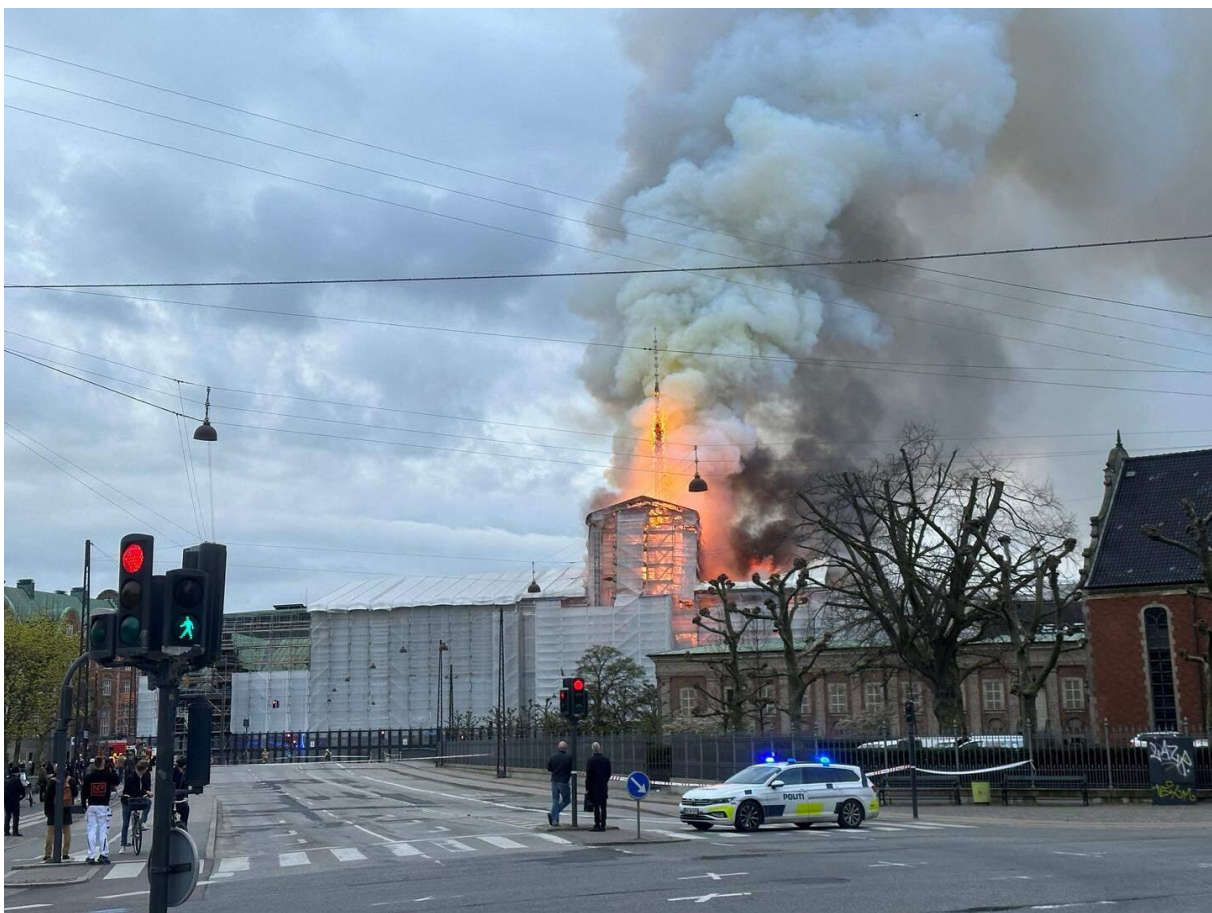
6. kép Lángoló tőzsdepalota az állványzat mögött

A tűzoltást nehezítette, hogy az épület teljesen fel volt állványozva, (6. kép) mivel éppen a 400 éves évfordulóra újították fel. Csaknem egy hétig tartott, mire az utolsó lángot is eloltották, mivel az épület beomló tetőszerkezete, a leomló falak és az épületre rászakadó állványszerkezetek nehezítették az idő közben kialakult tűzfészek elérését. [444.HU, 2024]

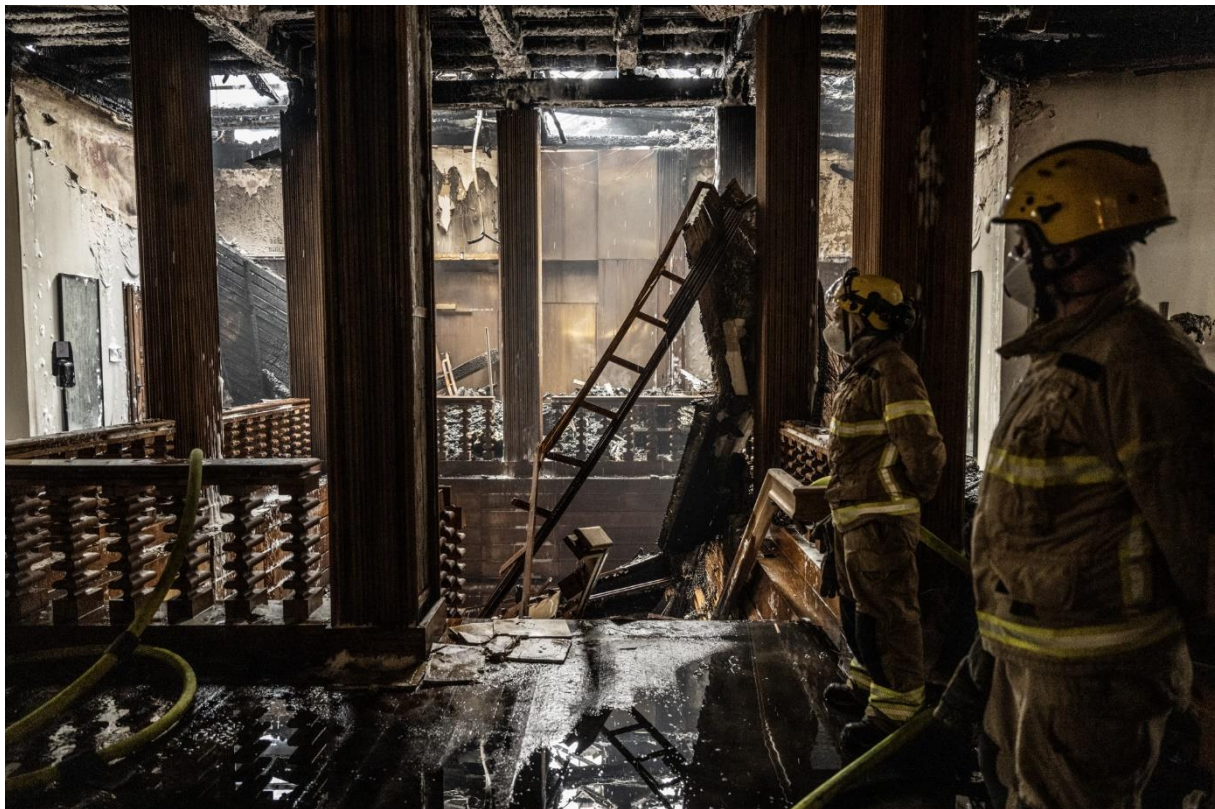
7. kép A tűzsdepalota kiégett belső tere a tűz eloltása után

Az épületben számos értékes műtárgy és festmény kapott helyet, melyek kimenekítésében az épületben dolgozók és a civilek is segítettek. Az épület tulajdonos cégének ügyvezető igazgatója azt nyilatkozta, hogy a műkincsek 99%-át sikerült szerencsére kimenteni. Az épületben azonban súlyos károk keletkeztek, a tető és az északi épület is szinte teljesen megsemmisült. (7. kép) Az épületet konténerekkel próbálták stabilizálni, miután az északi épületből csak a külső falak maradtak épen írja a 444.hu [2024]

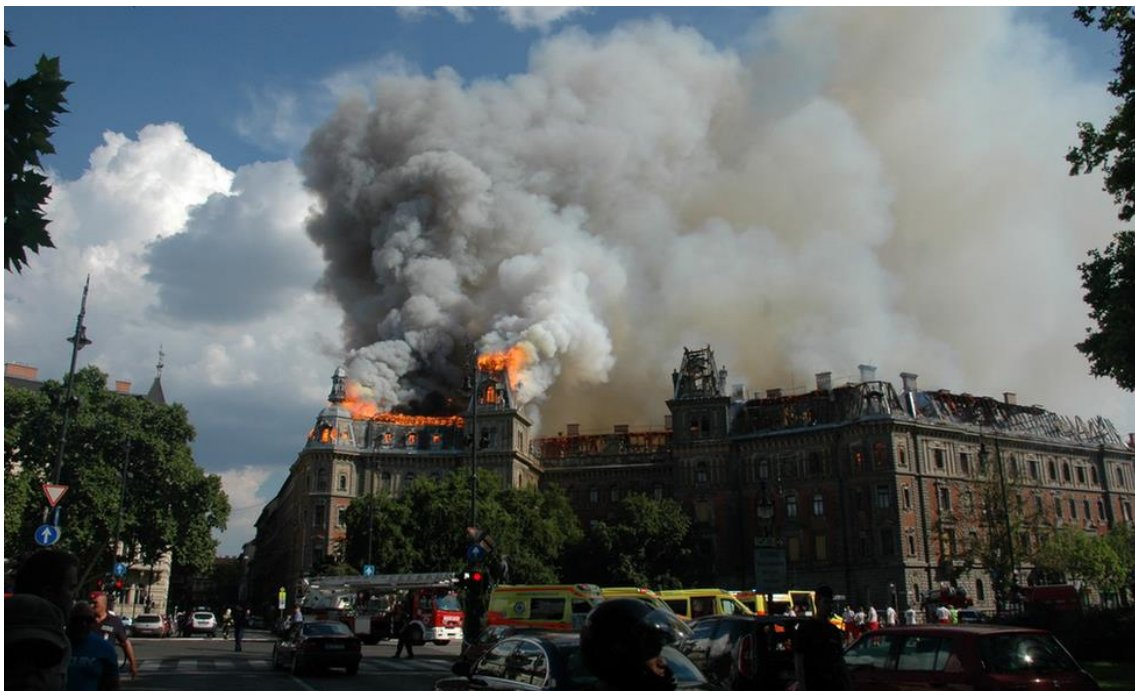
8. kép Kodály köröndi palota egész tetőszerkezete lángokban

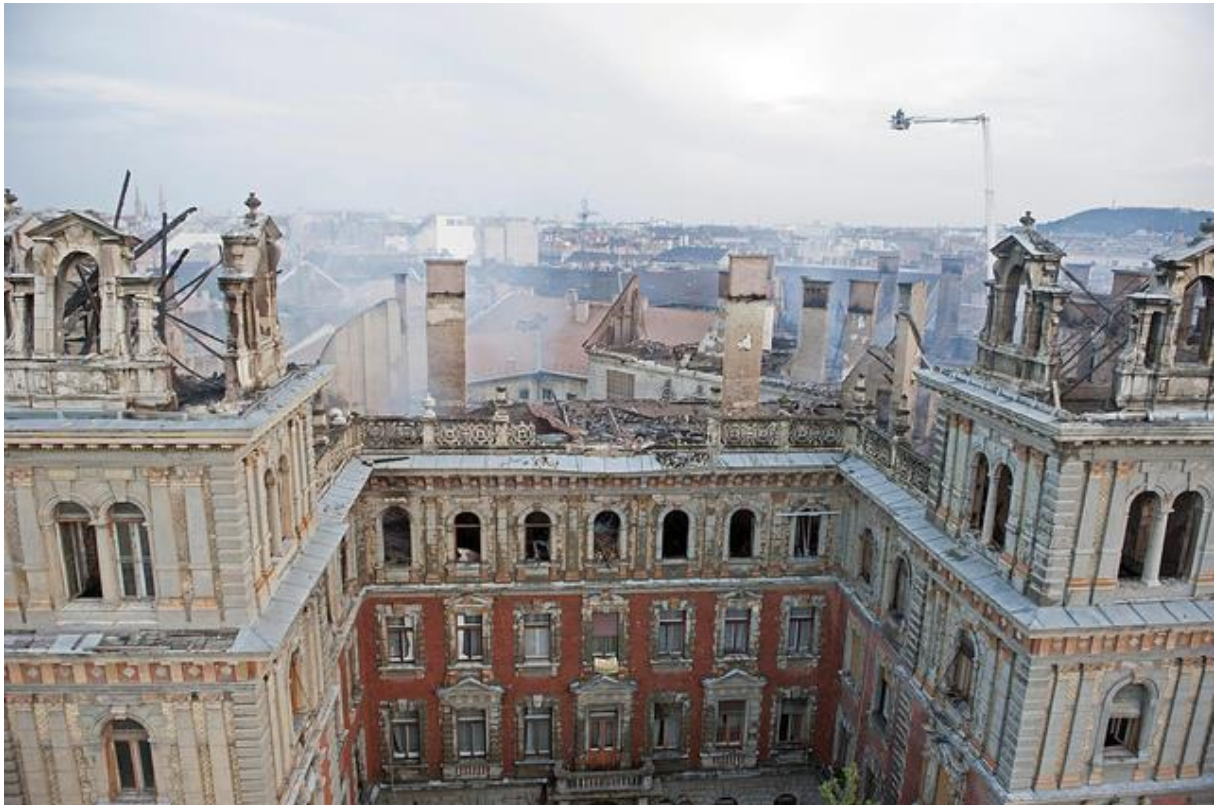
9. kép Kodály köröndi palota a tűz eloltása után

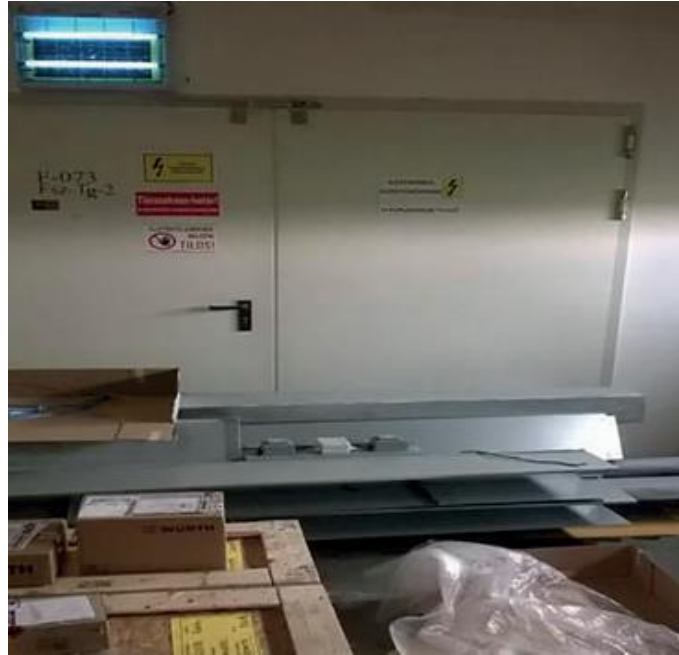
11. kép Eltorlaszolt ajtó

- A tűzszakaszok átjárhatóságán túl egy másik probléma lehet a menekülési útvonal eltorlaszolása is, mely nem csak az épületből való menekülést nehezíti, hanem az épület oltását is. (11. kép)

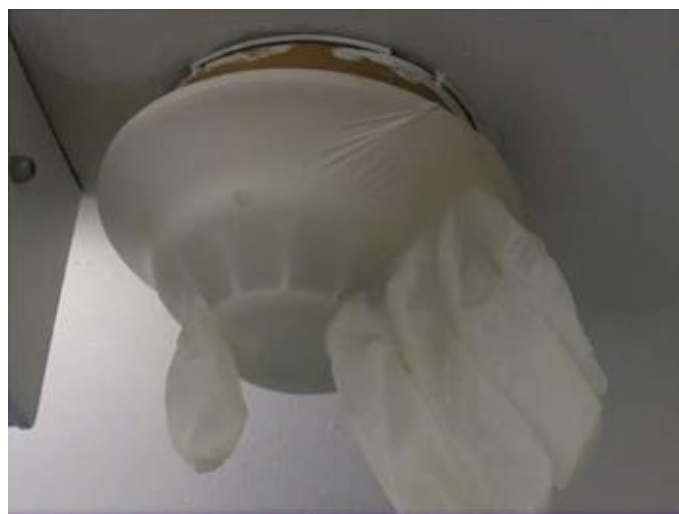
12. kép Gumikesztyűvel letakart tűzjelző

- Amennyiben meglévő épület felújításáról van szó, amiben meglévő aktív védelmet biztosító beépített berendezések is találhatóak, számos esetben előfordult, hogy ezeket a rendszereket szándékosan kiiktatták. (12. kép)
