# SZAKDOLGOZAT

Bodó Péter István

Szentendre, kerékpáros infrastruktúra fejlesztése

## Szentendre, kerékpáros infrastruktúra fejlesztése

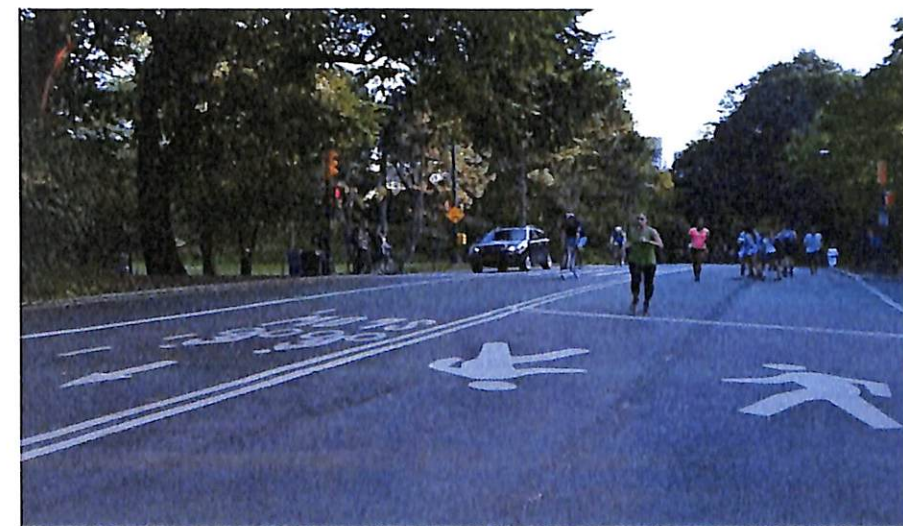
2. kép: Central Park osztott útpályája

New York városában talán az egyik legérdekesebb terület közlekedés szempontjából a Central Park, melyben az autós, kerékpáros és gyalogos forgalom is egy útpályán halad. Az fenti képen (2. kép) látható, hogy a gyalogos forgalom kapja a legnagyobb felületet. A kerékpár sáv is két sávra van bontva: egy szélesebb sáv a lassabban kerékpározóknak, illetve egy keskenyebb sáv a dinamikusabban haladóknak.

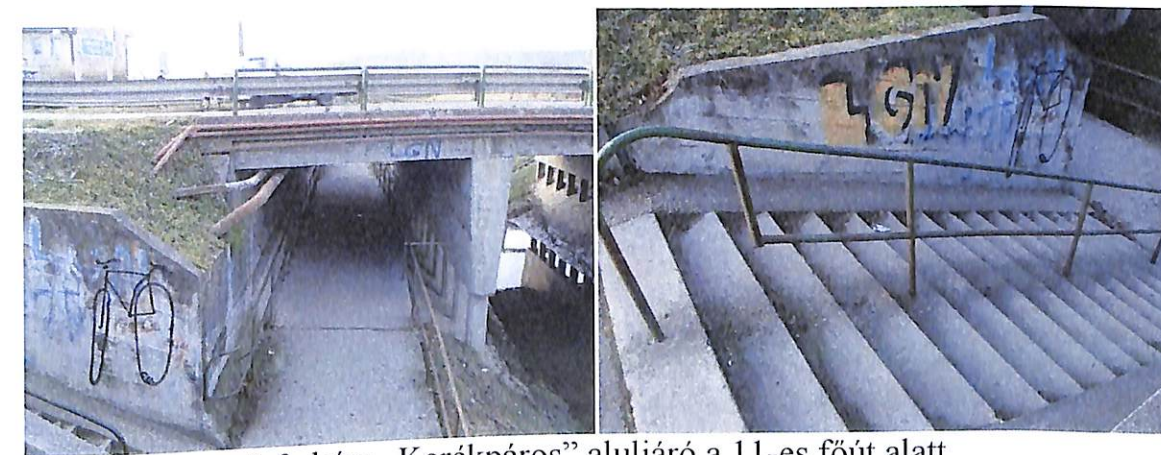
8-9. kép: „Kerékpáros” aluljáró a 11-es főút alatt

Ha a 11-es út melletti utat használják, akkor a déli városhatárnál nehézségekbe ütköznek a kerékpárosok. A kiépített kerékpárút véget ér a benzinkút magasságában és mivel jelenleg a 11-es úton a kerékpáros közlekedés tilos, így egy kiszolgáló úton kell kerülniük a bringásoknak egy benzinkút és két kereskedő létesítmény mellett. Ezek után a Pomázra vezető forgalmas Dobogókői utat kell szintben keresztezniük, viszont kijelölt átkelőhely nem található. Ez után egy lépcsős aluljáró segítségével keresztezni tudják a 11-es főutat és rá tudnak hajtani a kiépített kerékpárútra.

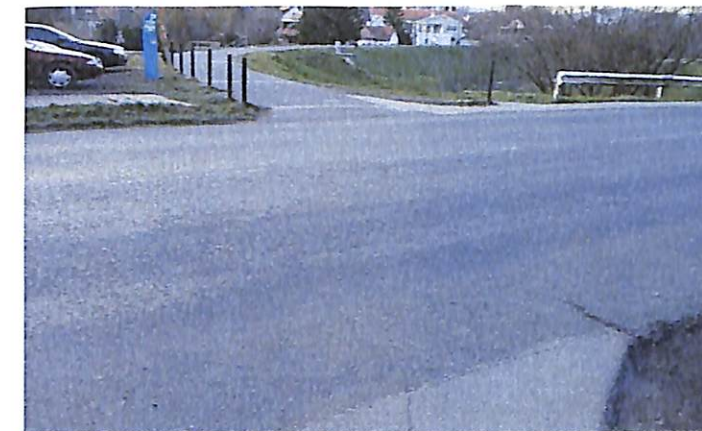
10. kép: A Duna korzó és a bükkös-pataki kerékpárút kereszteződése

Szentendre déli határától két módon lehet eljutni a Duna-korzóig. Az egyik lehetőség, hogy a már elkészült EuroVelo 6 kerékpárúton haladnak végig a bringások. Ebben az esetben egy hatalmas kerülővel érik el a Duna-korzót mivel a nyomvonal a Duna mentén került kialakításra. Az új kerékpárút kikapcsolódásra, kirándulásokra ideális lehet. Célrányos közlekedésre azonban nem, a hatalmas kerülő miatt, hisz nem sok ember tekerne le ekkora távot, ha rövidebb útvonal is lehetséges. Illetve a Bükkös-patakot elérve nincs kiépített szintbeli kereszteződés a kerékpárosok számára, így az utat csak nagy odafigyeléssel és óvatossággal tudják keresztezni, hogy a Skanzen felé folytatni tudják az útjukat, illetve az útpályán vagy a gyalogos járdán haladva tudnak csak átkelni a Bükkös-patak felett a belváros felé tartó kerékpárosok.

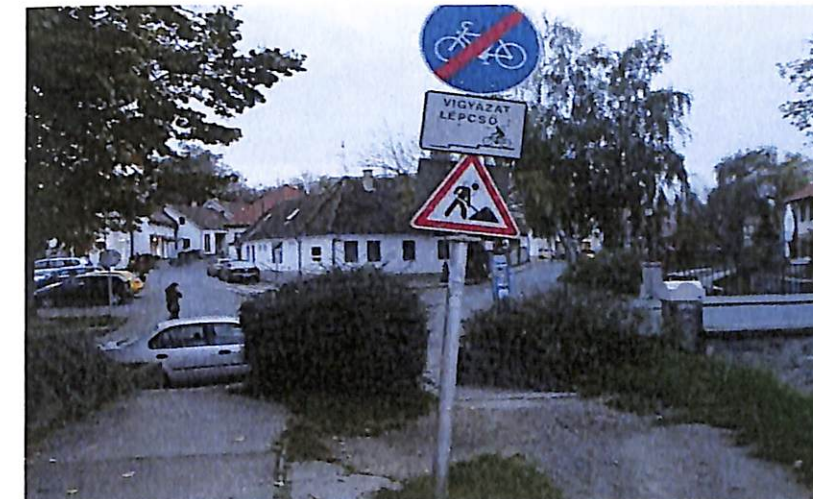
11. kép: Szabadság téri kerékpárút vég

A Szabadság téren nem megoldott a kerékpárutak csatlakozása. A Duna korzó irányából érkezőknek a kerékpárútja megszűnik és egy lépcsőbe torkollik. A lépcső mellett kialakításra került egy rámpa is, amely nem a kerékpárút része. A Kossuth Lajos utcán kiépített átkelőhely nem található. Mivel az Apor hidat a gépjárműforgalom előtt időszakosan megnyitották, így a Kossuth Lajos utca forgalma megnőtt és a biztonságos átkelés is megnehezedett a gyalogosok és kerékpárosok számára.

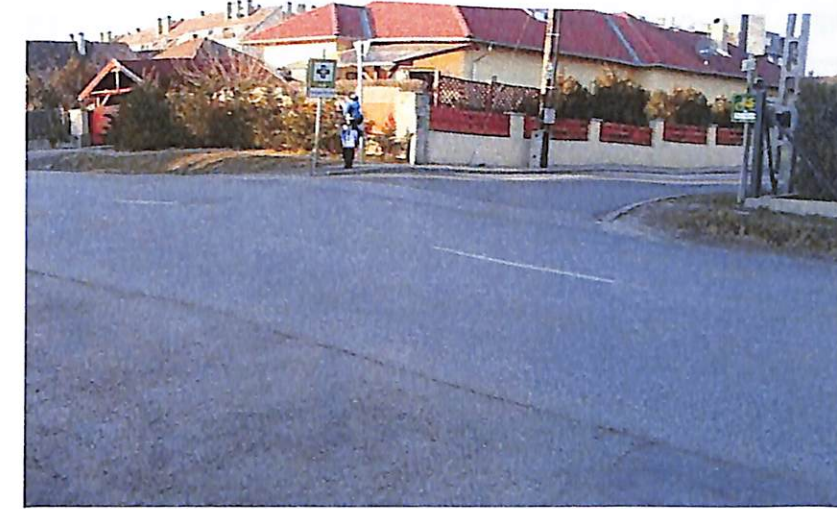
12. kép: Szentlászlói út és a Sas utca kereszteződése

elvesztik a nyomvonalat, a Dunakanyar körutat elérve, mivel nem található semmilyen jelzés merre folytatódna az nyomvonal. A Bükkös parton található kerékpáros nyomvonal lehetne egy lehetséges útvonal a korzó irányába, de a kerékpáros nem tudják megközelíteni, mivel ebben az esetben sincs semmilyen jelölés, hogy merre kell tovább haladniuk, hogy csatlakozni tudjanak a nyomvonalhoz. Lehetséges, hogy a nyomvonalat jelző táblák elhelyezési irányai nem megfelelőek, esetleg szándékosan forgatták el őket.

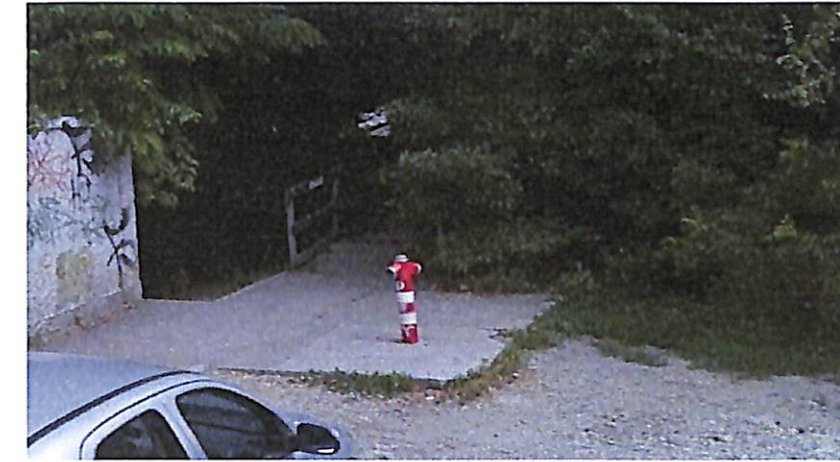
13. kép: Bükköspart utcai kerékpáros leágazás  
(forrás: <http://www.googlemaps.com>)

Szentendrén található egy nyomvonal, amely Dömörkapu felé vezet. Ennek a nyomvonalnak a jelzésével a Bükkös-patak mellett futó kerékpáros nyomvonalon találkozhatunk. Sajnos a sárga piktoqramos jelzésről semmi tájékoztatás nincs a nyomvonal mellett. Számomra is csak az után vált nyilvánvalóvá a nyomvonal iránya miután a merretekerek.hu oldalán megtaláltam a jelzést a térképen és végig követtem a nyomvonalát. A másik probléma a nyomvonallal, hogy nincs egyértelműen jelezve merre is folytatódik. A Bükköspart utcában a jelzések egyszer csak eltűnnek és egy meredek utcában találja magát a kerékpáros. És csak utólag derül ki, hogy egy a Bükkös-patakot átívelő gyalogos hídon kell lefordulni az utcából.

*A kerékpáros nyomvonal haladási irányairól, jól látható és egyértelmű jelzések kihelyezése.*

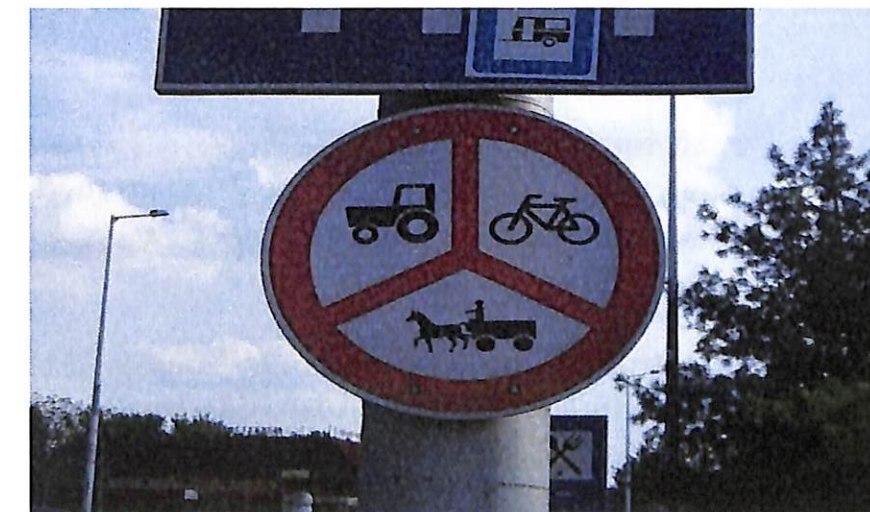
14. kép: 11-es főúton található tiltótábla

A legnagyobb hálózati problémája Szentendrének a kerékpáros közlekedésbe, az hogy a 11-es főúton jelenleg tilos kerékpárral közlekedni. Jelenleg más lehetőségük nincs a kerékpárosoknak az északi illetve déli irányba való biztonságos és zavartalan közlekedés szempontjából, mint az EuroVelo útvonal. Viszont ez az útvonal a Duna mentén halad. Így számos esetben hatalmas kerülőt okoz a kerékpározók számára, illetve nem megoldott, hogy a lakótelepi és családi házas övezetbe eljuthassanak a kerékpárosok kiépített/kijelölt útvonalon, egyszerűen és gyorsan.

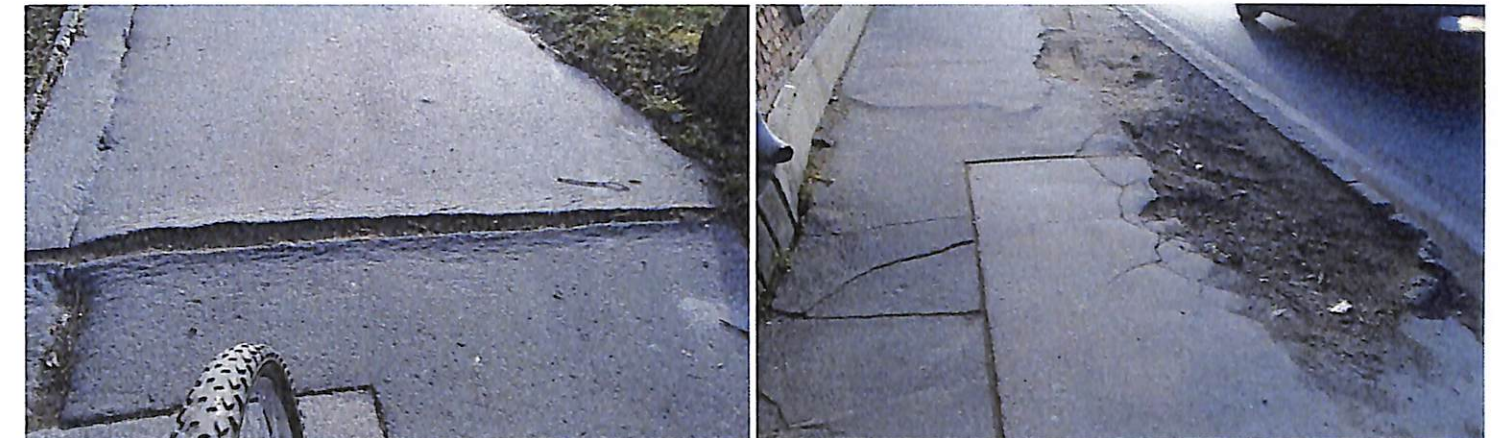
15-16. kép: Kerékpáros-gyalogos járda burkolatának jelenlegi állapota

A 11-es út mellett található kerékpáros-gyalogos járda burkolatának állapota nem megfelelő, a burkolat anyagának és kialakításának számos fajtája megtalálható ezen a szakaszon: aszfaltburkolatok különböző minőségben, szemcsésedő betonburkolat, illetve néhány helyen a szilárdburkolat hiánya is jellemző. A szakaszon való kerékpáros közlekedést még megnehezíti az időközben kialakult és kiszélesedő dilatációs hézagok és „bukkanók” vagyis gyöker kinövések is, illetve süllyedések által okozott kellemetlenségek. Ezt az útszakaszt még számos kereszteződés is jellemzi, néhány esetben hiányzik az útpadka, emiatt a burkolat is roncsolódott a kereszteződéseknel.

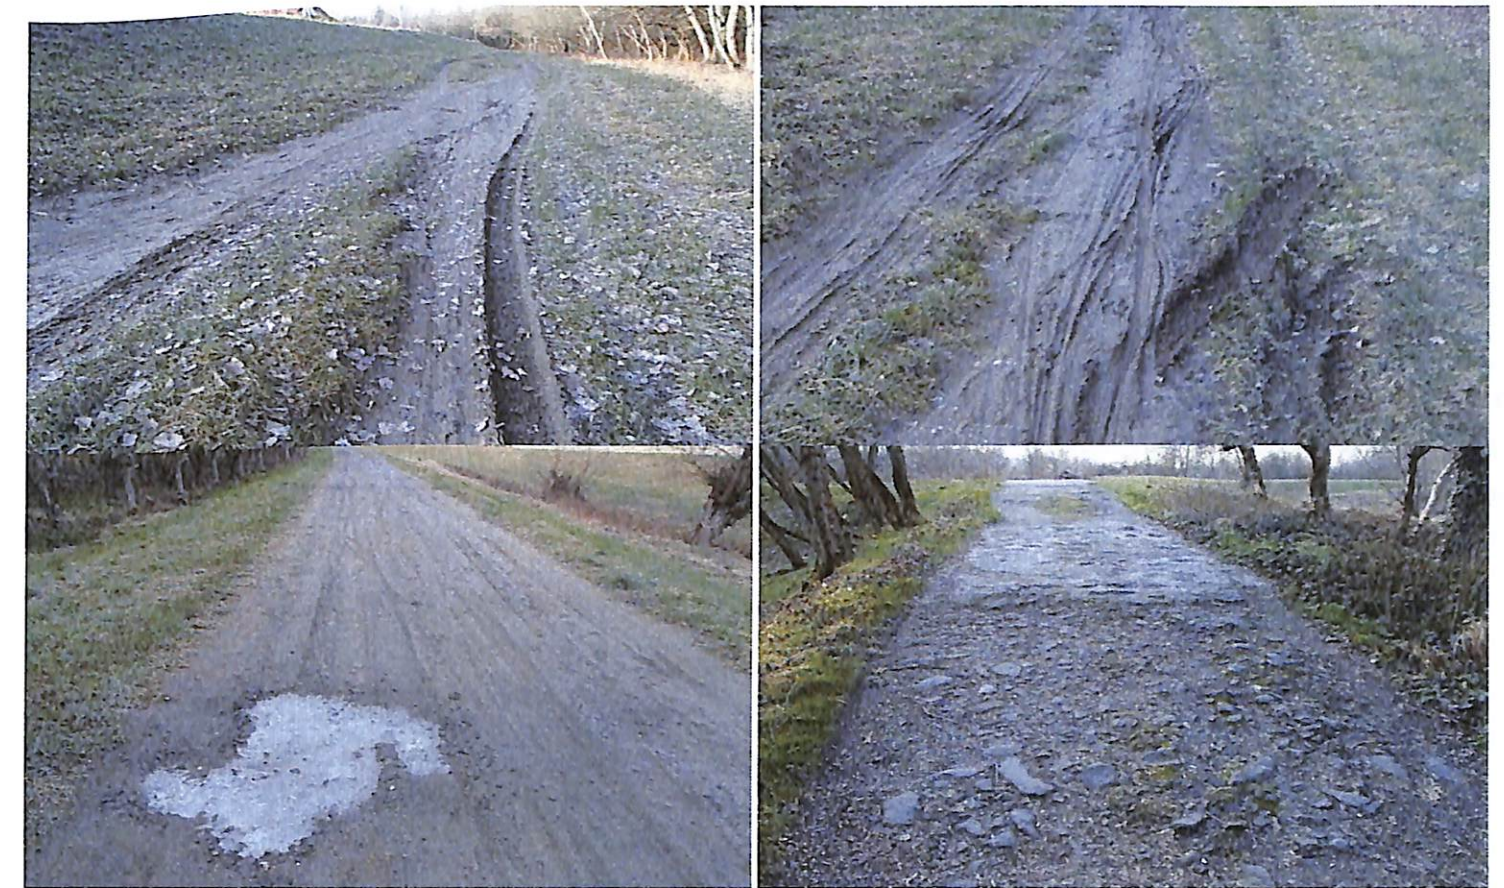
17-20. kép: Dunamenti kerékpárút a Dera-pataktól délre

szakaszon a földes-füves felület a mérvadó. A felülete egyenetlen, nyomvályús. A vizsgált szakasz, mely egy Európai Unió nyomvonal, mindennapos kerékpáros közlekedésre alkalmatlan. Rekreációs célra alkalmas, de csak száraz időben illetve alacsony Duna vízállás esetén.

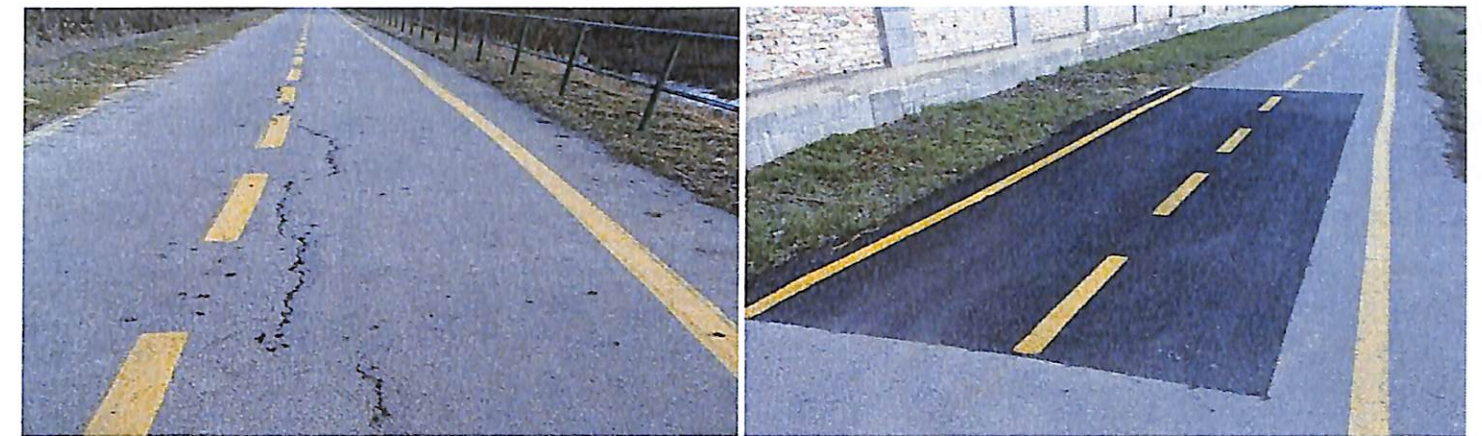
21-22. kép: Dunamenti-kerékpárút felületének állapota

A Dera-patak északi részén található Dunamenti-kerékpárút, vagyis az EuroVelo 6 kerékpárút a 2007-es év folyamán készült el, lett kialakítva. A kerékpárút számos része eddig még nem „használt” területen került kialakításra, ezáltal a burkolat nagy része is újonnan készült. A Dera-pataktól északi irányba haladva az EV 6-os úton, a Duna mentén, számos helyen található burkolati javítás nyoma különböző méretben és formában. A javítás minősége nem megfelelő. A javított burkolat eltérő típusú a már meglévőtől, a burkolati határok kerékpárral is érezhetők. A burkolat néhol kismértékben lyukacsos és gyökér általi „bukkanók” is felfedezhetők az úton. A kerékpárút egy kisebb szakaszán hosszirányú repedés fut végig, amelyből a kerékpárút oldal irányú elmozdulására, süllyedésére lehet következtetni.

*A kerékpárút burkolatának jövőbeni javítása során az eredeti burkolat típus és összetétel használata egységessé teheti a burkolatot. A süllyedő szakasz további süllyedésének megakadályozása, a töltésfal megerősítése és a burkolat javítása az eredeti összetétel alapján.*

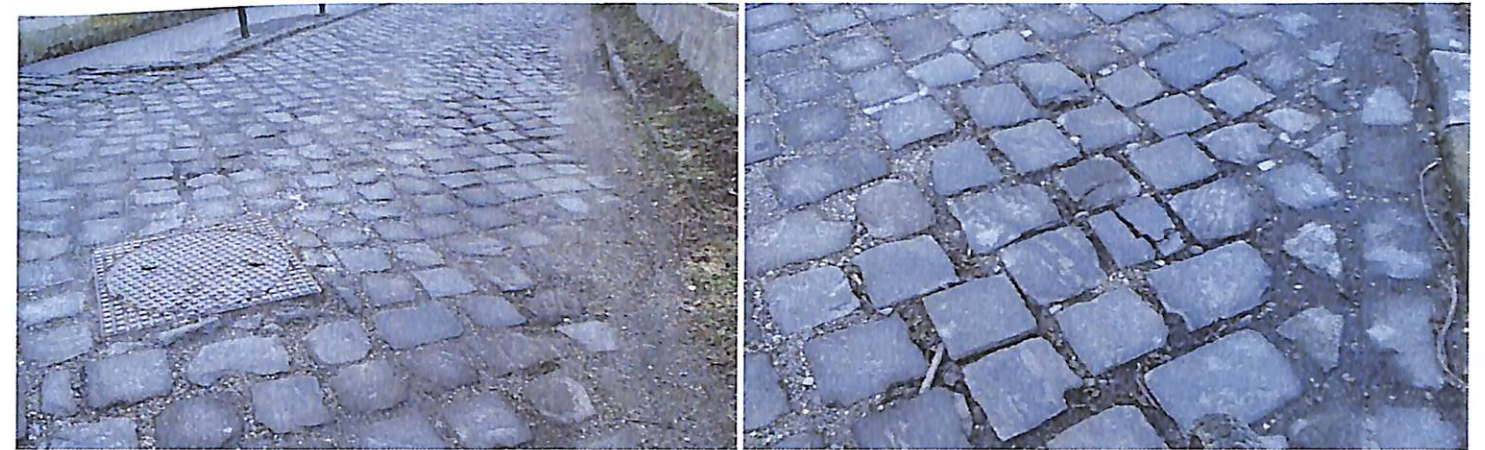
24-25. kép: Bükkös part menti kockaköves útszakasz

közlekedni, illetve olyan rázóhatása van a burkolatnak, hogy a kerékpárok károsodásának is fenn áll a veszélye, a kényelmi szempontokról nem is beszélve. Tovább haladva az aluljáró felé vezető út is kockaköves, ám ennek az állapota megfelelőbb, mint az előbbi útszakasz. A patak partjához érve ismét nem megfelelő burkolaton kénytelenek a kerékpárosok tovább haladni, itt is a rázóhatás érvényesül.

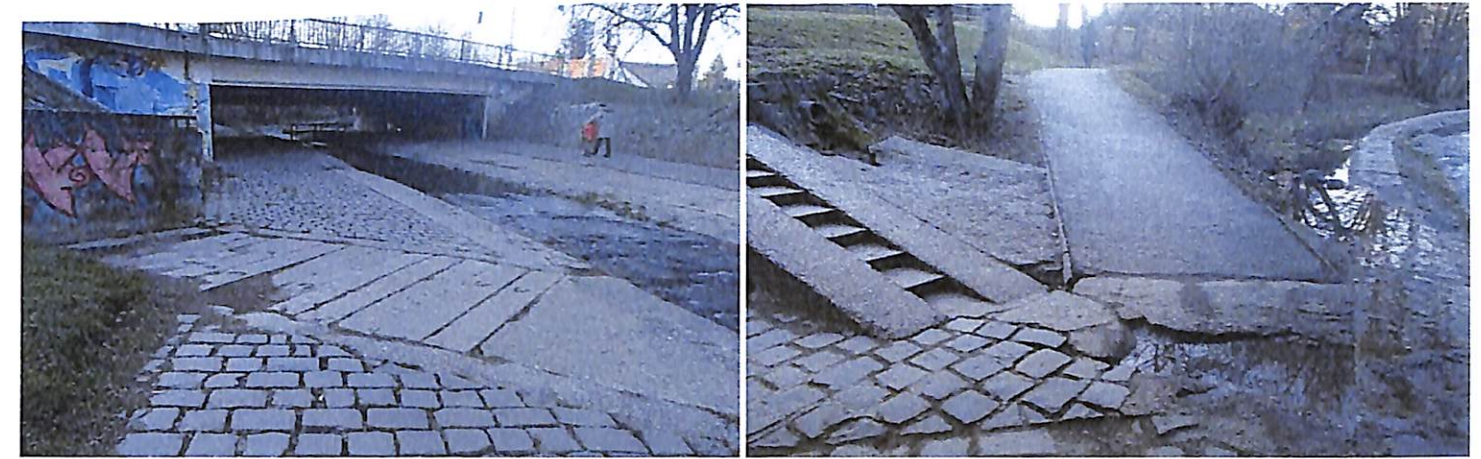
26-27. kép: Dunakanyar körüti aluljáró

A Dunakanyar körút alatt, a Bükkös-patak mellett található aluljáró burkolat hasonlóan rossz minőségű, mint az előbbieken. Kijelenthetjük, hogy a burkolat az előbbi útszakasz folytatása, de egy fokkal jobb minőségű. Egy makadám köves lehajton érhetjük el a patak szintjét. Majd egy keresztirányú aknán kell áthajtanunk melyet beton elemekkel fedtek le, amelyek felszíni magassága eltér egymástól és az aknát lehatároló burkolattól is. Ezek után egy, az előzőhöz képest jobb minőségű makadám burkolaton tudunk áthaladni a 11-es főút alatt. Majd ezt követően egy rámpa került kialakításra, amely visszavezet minket a Bükkös parton haladó nyomvonalra. A rámpa előtt egy hatalmas „kátyú” található, amelynek kikerülése nehézkes. A helyszín bejárásakor a patak vize a parton is csordogált, feltöltve ezzel a kátyút és a megnehezítve a patak irányába való kátyú kerülését, a vizes burkolat csúszásveszélye miatt.

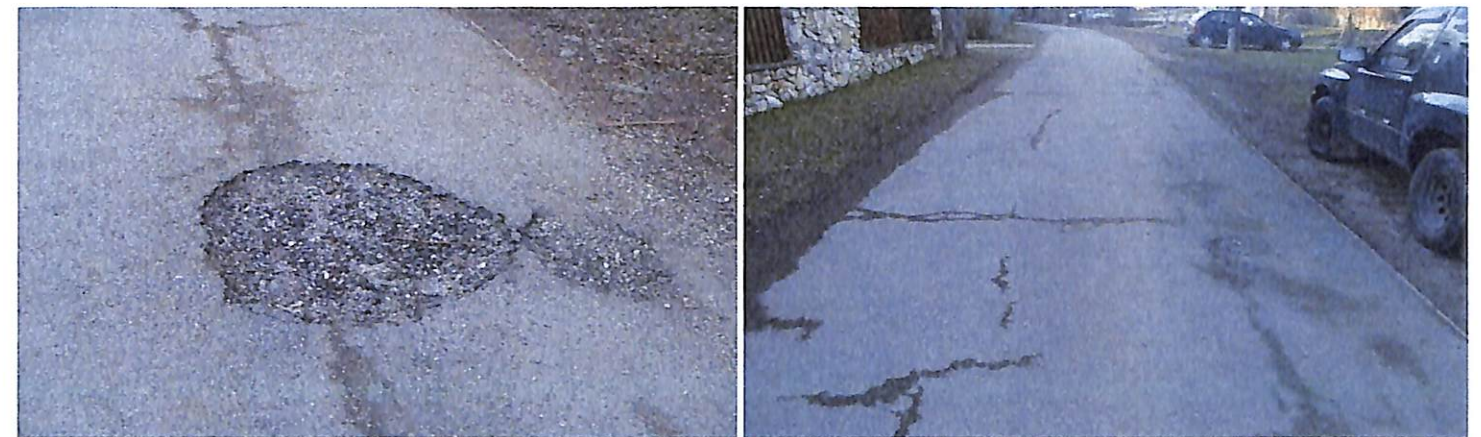
28-29. kép: Bükkös parti nyomvonal burkolati hibái

A Bükkös parton található kerékpáros nyomvonal burkolatának állapota megfelelő, csak néhány helyen található egy-két 30-40 centiméter átmérőjű kátyú, illetve besüllyedés és a burkolat felületének repedezése, amelyek a haladás kényelmét rontják. Ezek oka feltehetőleg a szakaszon jelenlévő gépjármű forgalom lehet. Összességében a Dunakanyar körút és a János utca között található szakasz állapota megfelelő, ahhoz képest, hogy számos szakaszon gépjármű forgalom is jelen van.

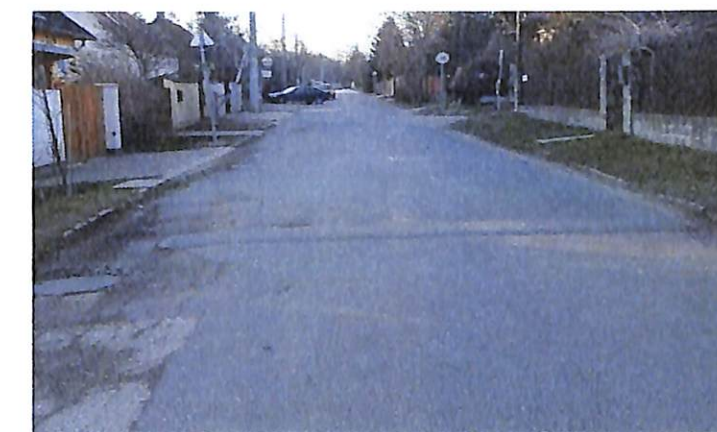
31. kép: Kovács László utcai forgalomcsillapító

A Kovács László utcában található nyomvonal burkolati állapota, a Lévai utcától keletre megfelelő. Nyugatra a Szőke Lajos utcáig található egy forgalomcsillapító borda, illetve az útpálya szélén a burkolat repedezett, roncsolódott. Emiatt a borda kikerülése az úttest szélén vagy a bordán való áthajtás nagyjából azonos mértékű kényelmetlenséget okoz a kerékpárosoknak.

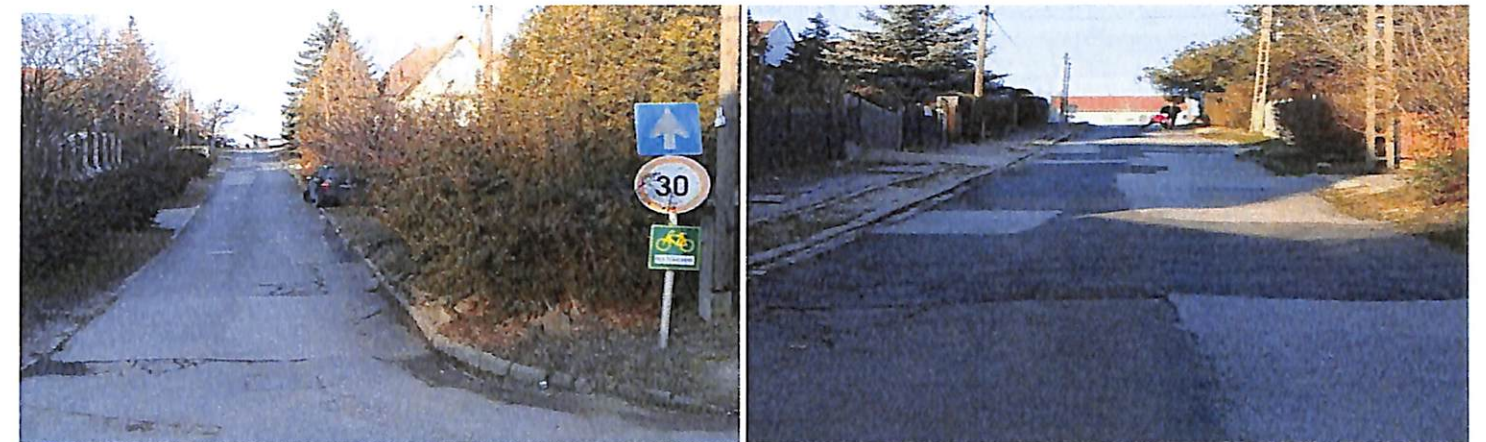
32-33. kép: Szőke Lajos utca és a Lévai utca

A Pap-rét felé a Szőke Lajos utcán tudunk tovább haladni, a korzó irányába haladók pedig a Lévai utcán érkeznek a Kovács László utcán található nyomvonalra. A Szőke Lajos utca a Szentlászlói út felé egyirányú, ám sajnos így is rossz állapotban van az útpálya. Az útpálya szerkezete meg van süllyedve, számos javítás és repedés található a burkolaton, amelyek megnehezítik a haladást a meredek emelkedőn. A Lévai utca a Kovács László utca felé egyirányú, ez is lehet az egyik oka az útpálya leromlott állapotának. Az útpálya szerkezete itt is meg van süllyedve, illetve hullámos, az úton haladó gépjárművek fékhatása következtében felgyűrődő aszfalt burkolat miatt. Ezen útszakaszon is számos javítás és repedés található a burkolaton, amelyek megnehezítik a haladást és fékezést a meredek lejtőn.

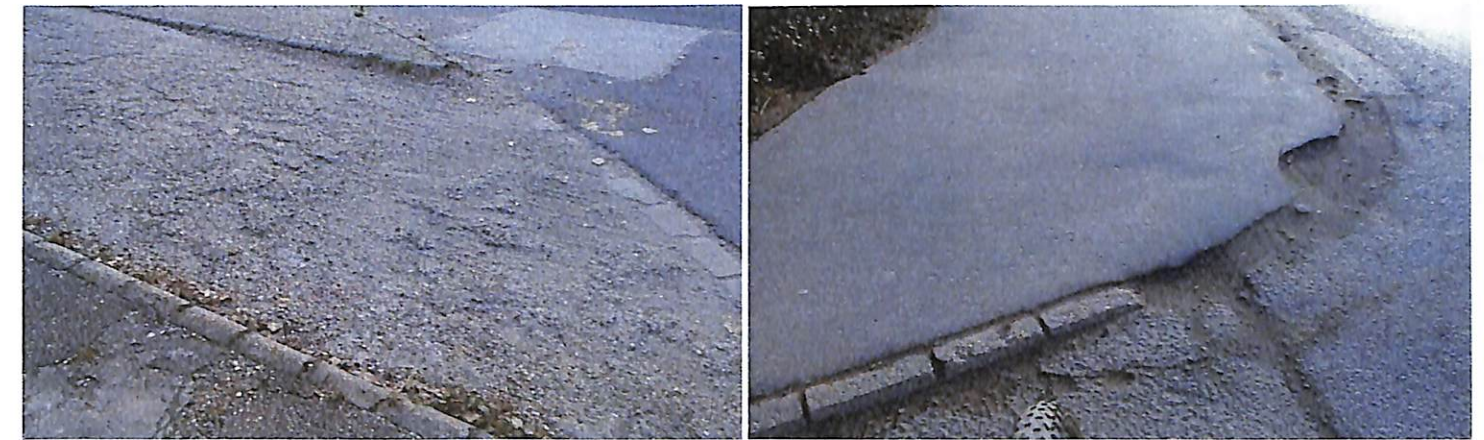
34-35. kép: Fel-lehajtó rámpa és sérült, roncsolódott járdaszegély

A 11-es út mellett található kerékpáros-gyalogos járdán, az Ipar utca és a Telep utca között található szakaszon számos kereszteződés található. Némelyik kereszteződés szintbeli kereszteződés ilyen a Hungaropen, a Szentendrei Papírgyár és a Country Land fenyőbútor kereskedés kapubejárója. Olyan kereszteződés is található még, ahol „rámpával” van meg oldva a fel- és lehajtás, ilyen például a Caprice Ékszermanufaktúra előtt található kapubejáró (34. kép) kereszteződése, ám a „rámpa” állapota nem megfelelő. Az Magyar Honvédség Rózsa utcai kapubejárójánál és a Telep utcánál a járdaszegély egy része hiányzik illetve roncsolódott, így a járdára való felhajtás nehézkes. A szakaszon található többi kereszteződésben süllyesztett illetve részben süllyesztett szegély található.

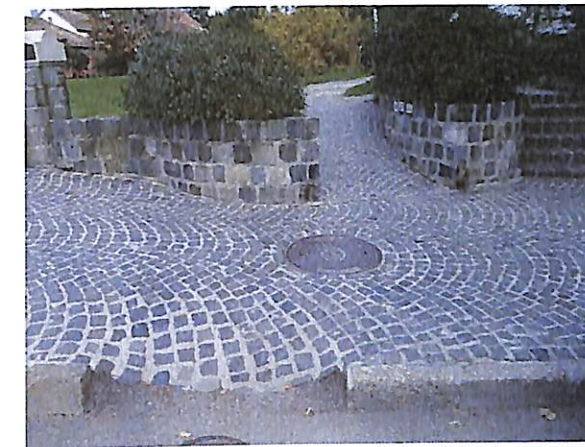
36. kép: Szabadság téri „lehajtó”

A Bükkös patak partján futó kerékpárút a Duna korzó irányából érkezőknek megszűnik a Szabadság térnél és egy lépcsőbe torkollik. A lépcső mellett kialakításra került egy rámpa is, ám az nem a kerékpárút része. A térre való lejutást egy, a járda burkolásakor kialakított meredek rámpaszerűség biztosítja. Kialakításából és meredekségéből látszik, hogy a rámpa nem volt betervezve a felújítás során, egy hirtelen jött ötlet által lett kialakítva az által, hogy két szegélykővet kiemelték és az útburkolatig lesüllyesztették a díszburkolatot, a szegélykövek helyén pedig aszfaltburkolat található.

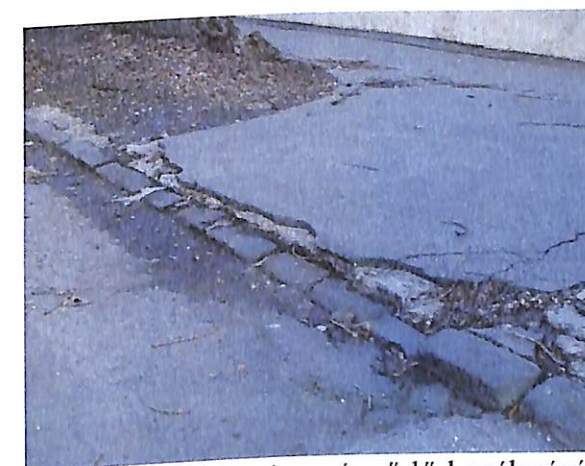
37. kép: A Duna korzóra végződő kerékpárút vége

Északról érkező a Duna korzó mentén kijelölt kerékpárút van kiépítve. A Rév utcától 100 méterre ez a kerékpárút megszűnik. A burkolat egyértelműen a Duna korzó útpályájára vezeti a kerékpárosokat, mivel ha egyenesen tovább haladnánk, akkor először egy rövid szakaszon térburkolaton haladnánk, majd egy kavicsos sétányon haladnánk tovább. A Duna korzóra való lejutás nem zökkenőmentes, az alábbi képen (37. kép) látható, hogy a szegély nagyjából süllyesztett, ám maga a burkolat jó pár centivel magasabban van és a burkolat széle is roncsolódott. Így a le- és felhajtás nehézkes.

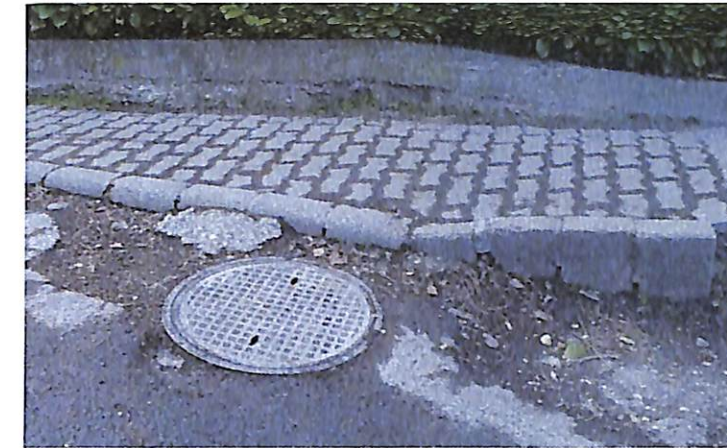
38. kép: Szegedi utcai nyomvonal

így is nehézkes, mivel egy megemelt járda rész van, amely egy a patak fölött átívelő gyalogos hídban folytatódik, illetve rámpás lépcsővel a patak mentén. A jelenlegi szegély magasság, oly szempontból megfelelő, hogy a járda szűk keresztmetszetű és beláthatatlan, ezért egy lendületesen érkező kerékpáros elsodorhatná a gyalogost vagy összeütközhetne egy másik kerékpárossal. Viszont olyan szempontból nem megfelelő, hogy amíg a járdára felhajt, addig is a Szegedi utca, eleve is keskeny útpályáján tartózkodik evvel akadályozva a gépjármű forgalmat.

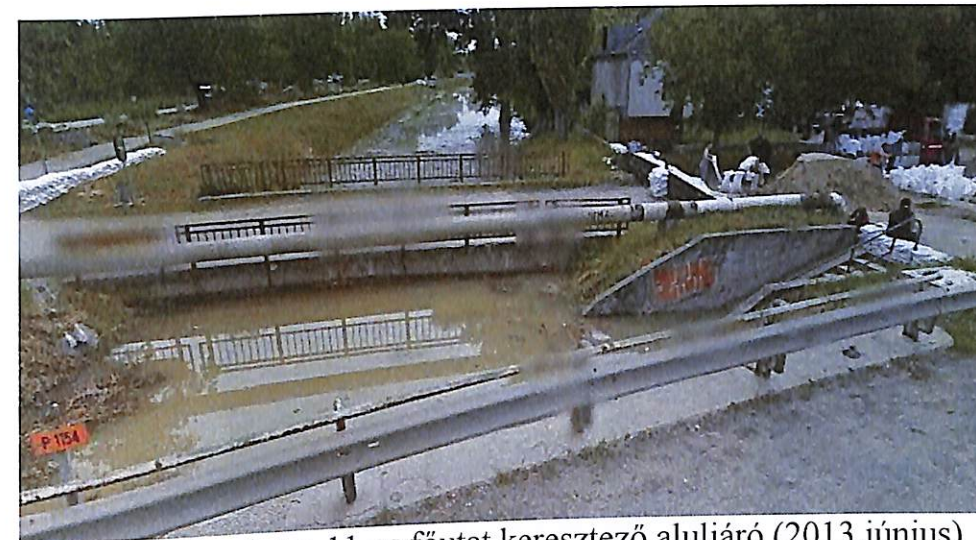
39. kép: Víz alatt a 11-es főutat keresztező aluljáró (2013.június)  
(forrás: <http://www.googlemaps.com>)

A 11-es főút alatti kerékpáros és gyalogos aluljáró szintén nem megfelelő a kerékpárosok számára, mivel a kerékpárról leszállni kényszerülnek és kézbe illetve a kiépített rámpa segítségével kell a kerékpárjukat le- illetve felvinniük. A lépcsőn elhelyezett elválasztó korlátnak köszönhetően, a közlekedés is korlátozva van, mivel kerékpárral egyenként lehet felfele és lefele közlekedni. Egy súlyos probléma is van az átkelés kialakítási módjával: árvíz és magas vízállás esetén az aluljárót víz árasztja el, ezzel ellehetetlenítve a 11-es út szabályos keresztezését kerékpárral és gyalogosan egyaránt!

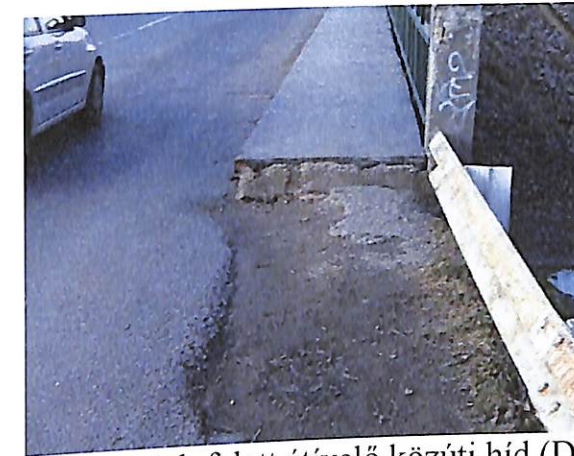
40. kép: Bükkös patak felett átívelő közúti híd (Duna korzó)

miatt nehézkes a kerékpáros közlekedés rajta, illetve a járdafelület szélessége nem elegendő, hogy egy gyalogos és egy kerékpáros egyidejűleg elhaladjanak egymás mellett.

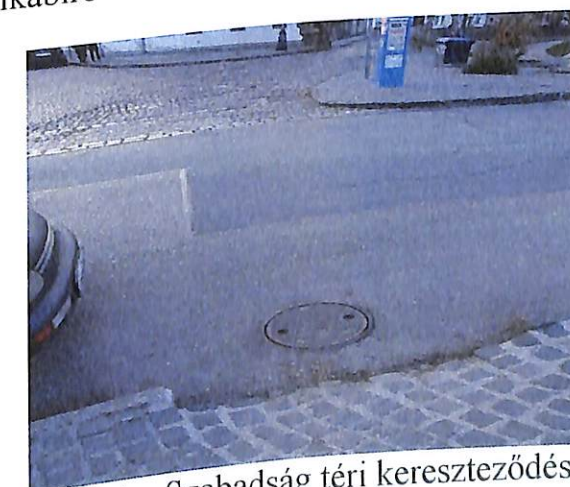
41. kép: Szabadság téri kereszteződés

Az Apor híd előtt, Duna korzó irányából érkezőknek a kerékpárútja megszűnik és egy lépcsőbe torkollik. Mivel az Apor hidat a gépjárműforgalom előtt időszakosan megnyitották, így a Kossuth Lajos utca forgalma megnőtt és a biztonságos átkelés is megnehezedett a kerékpárosok számára. A Kossuth Lajos utcán kiépített átkelőhely megnehezedett a kerékpárosok számára. A kerékpárútnak vége szakad még a híd előtt, és újra csak a Bükkös part és a Paprikabíró utca sarkától kezdődik.

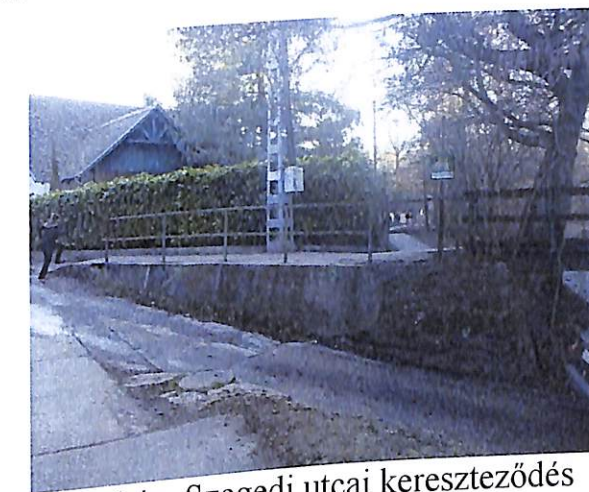
42. kép: Szegedi utcai kereszteződés

A Bükkös parton található nyomvonalon két kereszteződés található, ami említésre méltó és amelyeknél nem található átkelőhely. Az első ilyen kereszteződés a Szegedi utcánál található. A jelenlegi kialakítása nem életszerű kerékpáros közlekedés szempontjából. A Duna korzó irányából érkező, először a keskeny útpályán kell haladni, majd egy éles jobb fordulóval a keskeny járdára kell felhajtani, majd a gyalogos felüljáró előtt balra kell fordulni és a rámpán való lehajtás után, ismét a Bükkös parti nyomvonalon haladhatunk tovább.

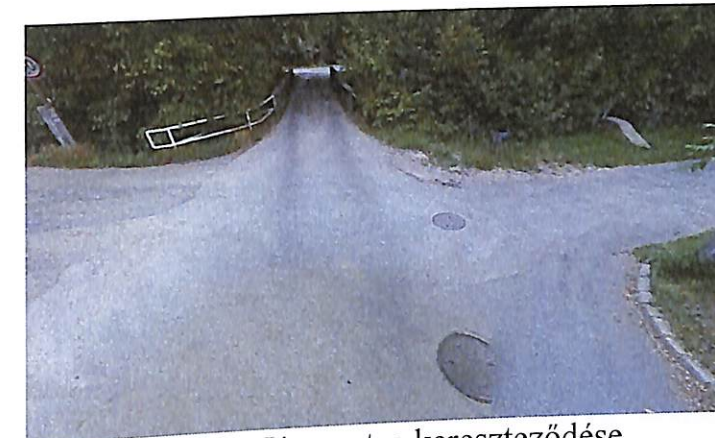
43. kép: János utca kereszteződése  
(forrás: <http://www.googlemaps.com>)

A másik ilyen kereszteződés a János utcánál található. Itt a Bükkös parton haladó kiszolgáló út és patak mellett futó kerékpáros nyomvonal keresztezi a János utcát. A János utcán haladókat semmi sem tájékoztatja a kerékpáros forgalomról. Hivatalosan a jobb kéz szabály elve érvényesülne a kereszteződésben. Ezzel szemben, sajnos a kerékpárosoknak ritkán adják meg az elsőbbséget, ennek oka a Bükkös-patakon átívelő egy sávós közúti híd. A patak túloldalán a Kovács László utca ezen szakasza nem látható be a megnövekedett zöld növényzet miatt. Nem található tábla a híd előtt,

hogy kinek van elsőbbsége ebben a helyzetben. Emiatt a János utcából érkezők sietnek a hidra ráhajtani, mielőtt érkezne egy másik gépjármű szemből és többnyire figyelmen kívül hagyva a jobbról érkező kerékpáros forgalmat, amelynek elsőbbsége lenne.

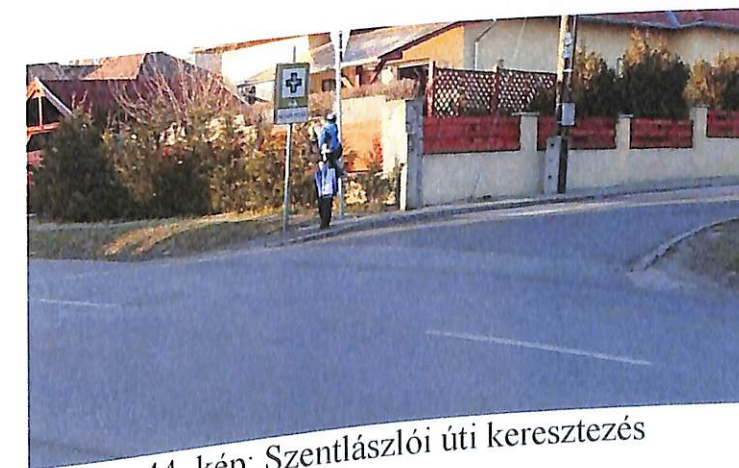
44. kép: Szentlászlói úti keresztezés

Pap-rétre vezető nyomvonal Szentlászlói úti keresztezésében, gyalogos és kerékpáros átkelőhely sem található. Emiatt a úton való átkelés számos esetben nehézkes és balesetveszélyes. A helyszíni bejárásom során, szemtanúja voltam, hogy egy idősebb hölgy és unokája több percig várakozott az út szélén, amíg a forgalom lecsökkent és biztonságban át tudtak kelni az Szentlászlói úton. Az alábbi fotón (44. kép) a bal oldali járdán láthatóak. Egy kerékpáros hasonló nehézségekbe ütközne az átkelése során.

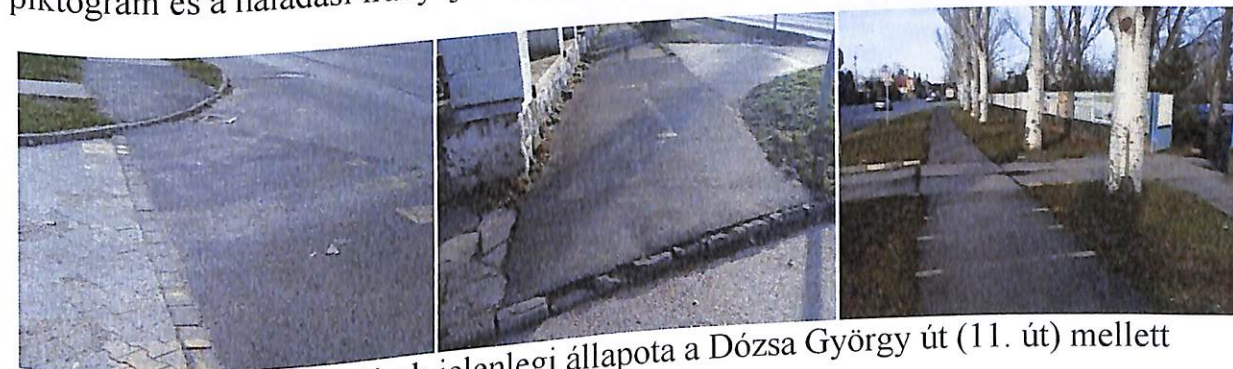
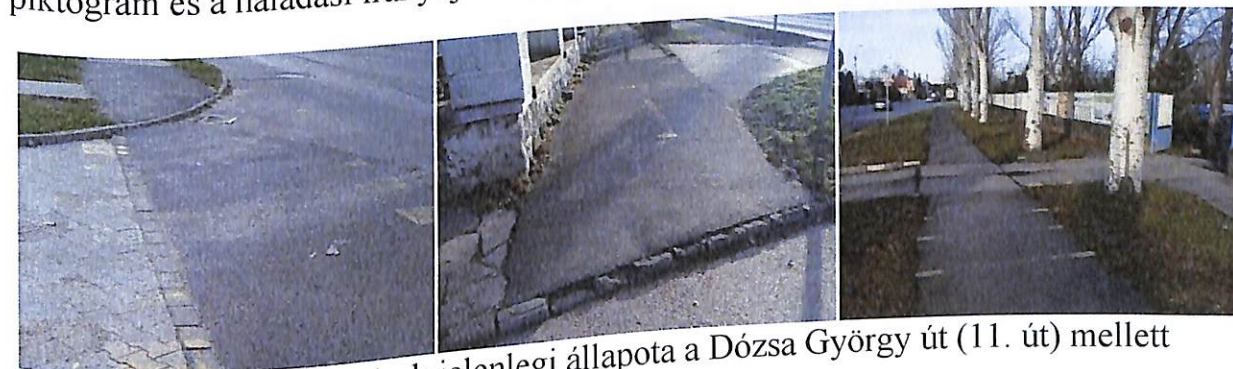
45-47. kép: Felfestések jelenlegi állapota a Dózsa György út (11. út) mellett

A Dózsa György út (11. út) mellett haladva nem sok felfestéssel találkozhatunk, mivel a kerékpárút szinte mindenegyes kereszteződésben vagy nagyobb kapubejárójánál megszűnik, majd túlhaladva rajta, a kerékpárút tovább folytatódik, újra kezdődik. Viszont nagyobb forgalmú kereszteződésben, mint például a Lidl egyik kereszteződése, melyben nincs jelzőlámpás irányítás, az útpályán kerékpár átkelőhely felfestése látható. Mára viszont a felfestés részben eltűnt, megkopott (45. kép). A Caprice kapubejárójánál található kereszteződésében szintén kerékpáros átkelőhely felfestése látható, mely részben kopott. A Country Land fenyőbútor kereskedés kapubejárójának forgalmára a kerékpárosokat mindkét irányból, a járdán található felfestés figyelmezteti. Az északi oldalán szinte teljesen eltűnt, a déli oldalán csak részben kopott meg a felfestés (47. kép). A Telep utca sarkánál található kerékpáros piktogram és a haladási irányt jelző nyíl felfestése kopott (46. kép).

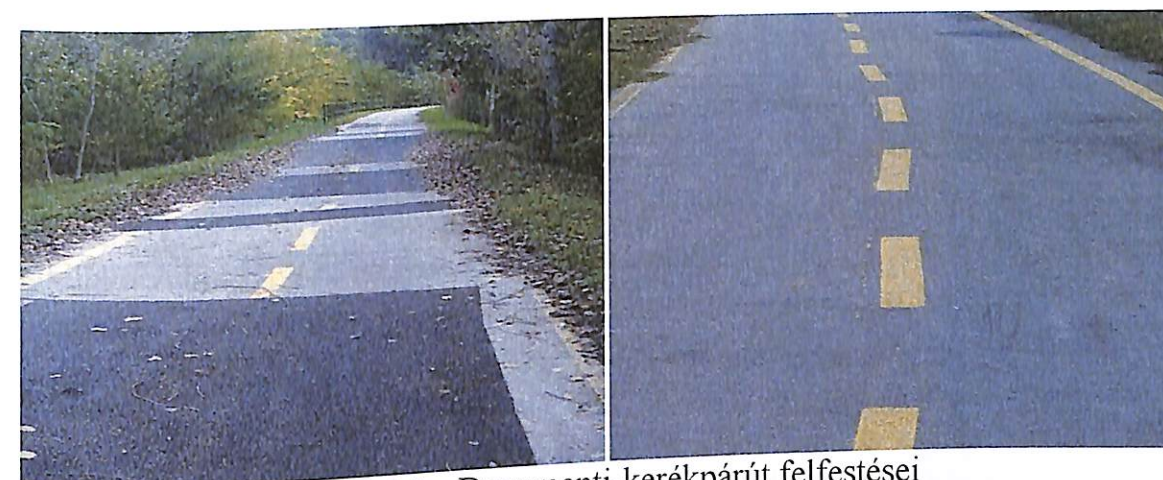
48-49. kép: Dunamenti-kerékpárút felfestései

A 2007-ben elkészült Dunamenti-kerékpárút felfestése megfelelő állapotban van. Viszont az útpálya felületi javításainál a felfestés pótlása számos esetben elmaradt a munkálatok során, ilyen burkolati javításokat mutat be a 48-as kép. A kerékpárúton haladva még észrevehető néhány esetben, hogy a felfestést újra festették, ám nem megfelelő pontossággal készültek el. Egy ilyen esetet mutat be a 49-es kép, melyen látható, hogy a felfestés nincs egy vonalban és az ívet se követik.

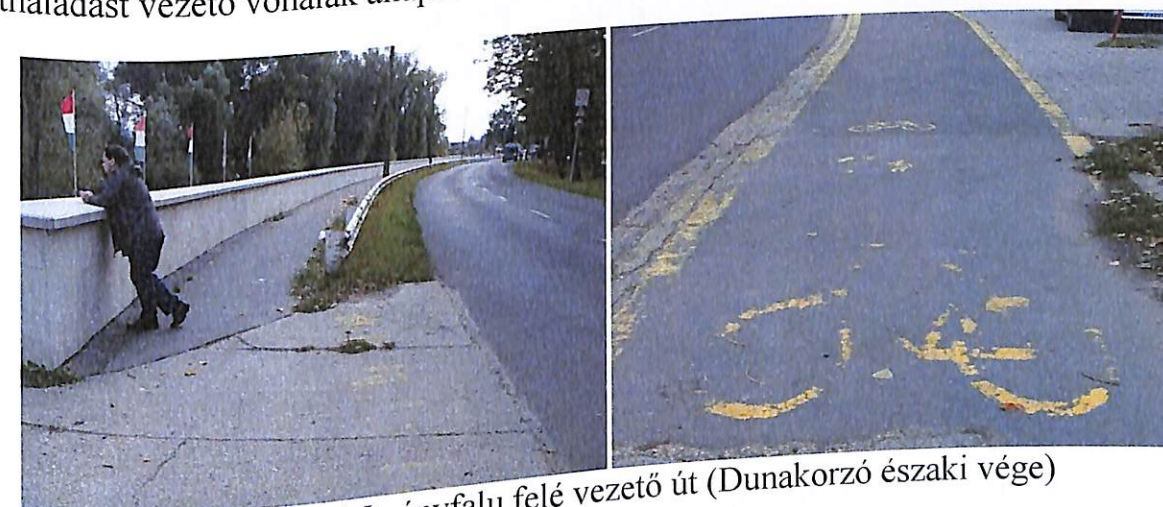
50-51. kép: A Leányfalu felé vezető út (Dunakorzó északi vége)

A Dunakorzó északi végén folytatódik a kiépített gyalog- és kerékpárút, amely az Euro Velo 6 kerékpárút része és a Pap-sziget és Leányfalu felé vezet. Az út felületen található gyalogos és kerékpáros piktogramok, illetve a kereszteződéseknel az áthaladást vezető vonalak állapota is már megromlott.

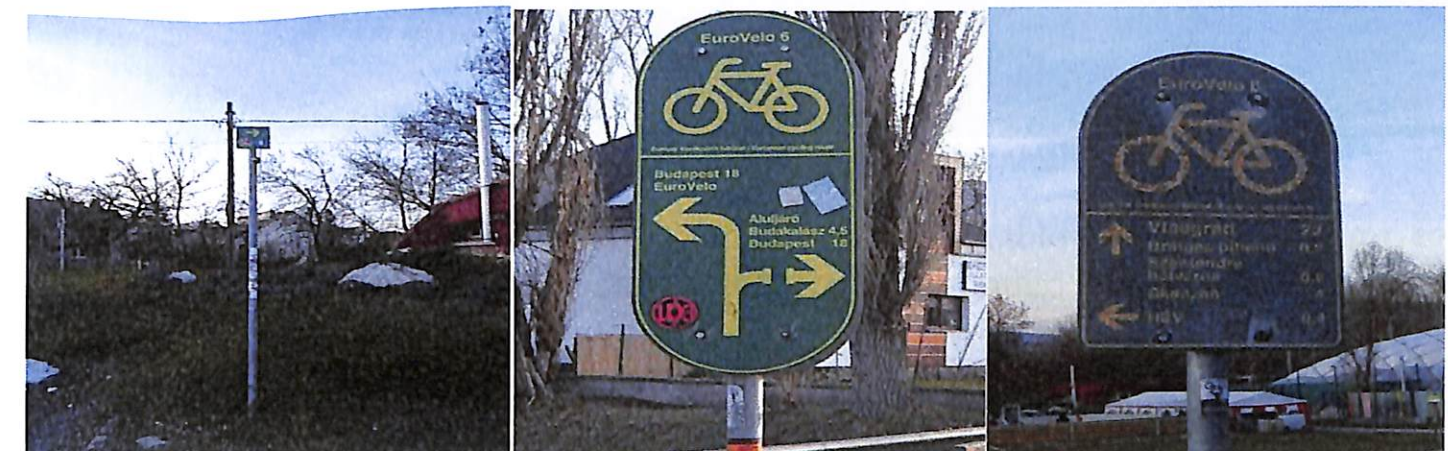
52-54. kép: Kerékpárút nyomvonal mellett található jelzőtáblák

(52. kép). Elkerülheti a kerékpárosok figyelmet a kis mérete és magas elhelyezése miatt. A Dunakorzó északi végén található EuroVelo 6 kerékpárutat jelző tábla nehezen észre vehető mivel a zöld növényzet által takarásban van.

Az EuroVelo 6 kerékpárút hálózatnak a tájékoztató tábláinak állapota viszont nem megfelelő. Azon táblák, melyek nem északi irányba néznek, a felületük felső rétege a napsugarak UV sugarai és a napsütés okozta hő miatt, roncsolódott: kifakult, megrepedezett (54. kép). Illetve ezen táblák esetében is a matrica rengetege gátolja a pontos, tiszta láthatóságot (53. kép). Az általuk nyújtott információ mennyiség megfelelő, a főbb úti célok és azok kerékpár nyomvonalbeli távolsága van feltüntetve rajta, illetve melyik a helyes tovább haladási irány az adott úti célokhoz.

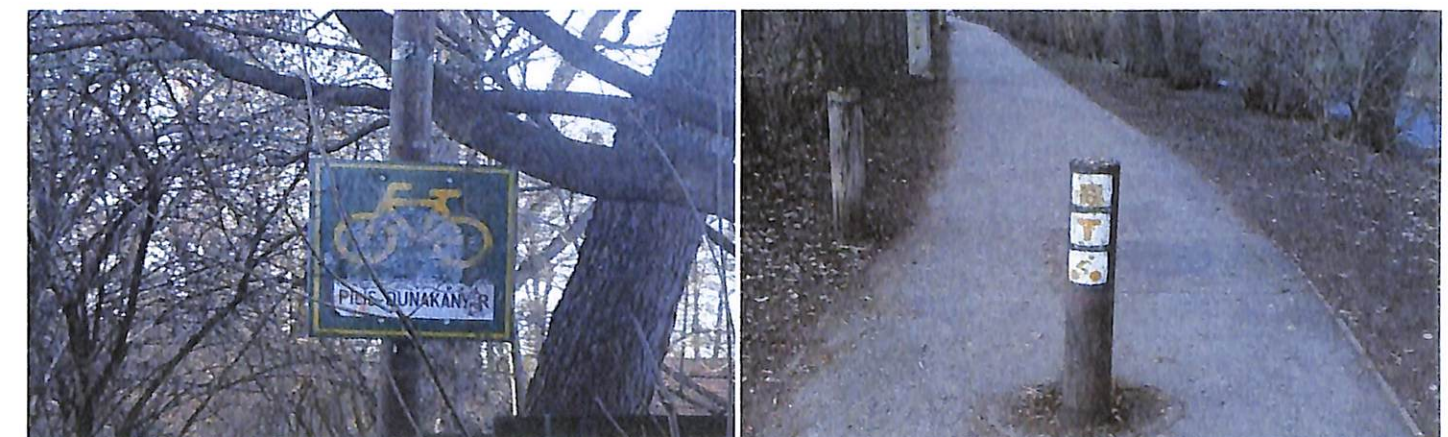
55-56. kép: Bükkös parti nyomvonal jelzései

A Bükkös-patak mellett található nyomvonalon nem találhatóak, a kerékpárosokra vonatkozó KRESZ táblák, csak egy információs tábla. A kihelyezett tábla állapota nem a legmegfelelőbb. A tábla repedezett, felületén számos firkálás látható. A régebben illegálisan elhelyezett matricákat, mostanra eltávolították, az eltávolításkor a matrica alsó rétege a tábla felületén maradt és emiatt a tábla felülete kevésbé látható. A nyomvonal jelölése többnyire egy, a gépjármű forgalmat megakadályozó oszlopokon található, festett piktogramok segítségével történik. Ahol gépjármű forgalom is van, ott villanyoszlopokon találhatóak meg ezek a piktogramok.

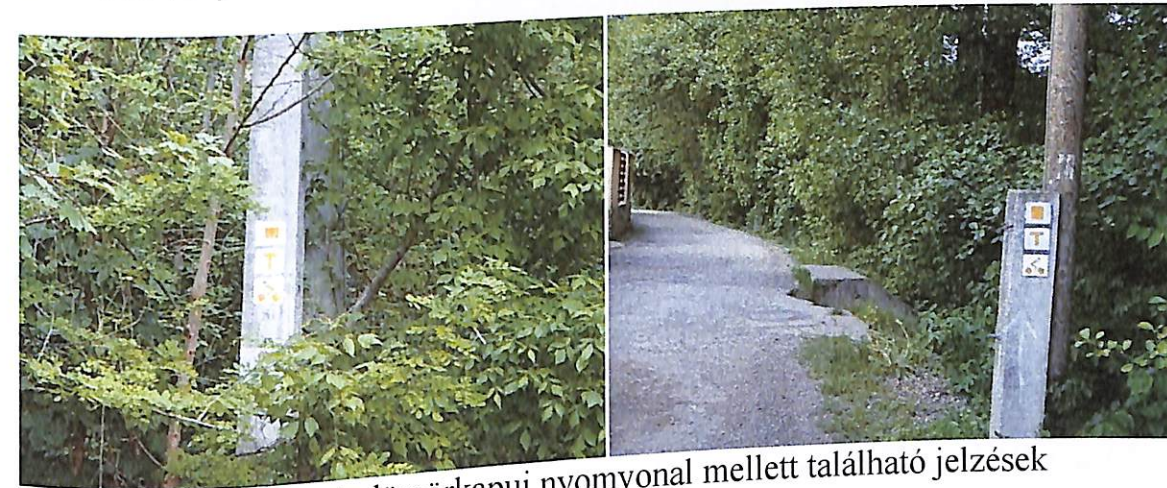
57-58. kép: A dömörkapui nyomvonal mellett található jelzések

A Bükköspart utcában és a nyomvonal többi szakaszán is, a már a patak mentén alkalmazott fehér háttérű sárga piktogramokkal van a nyomvonal folytatása melyek többnyire villanyoszlopokra, vagy távtartó oszlopokra kerültek elhelyezésre. Néhány esetben a növényzet takarása miatt nehezebben észrevehető a jelölés.

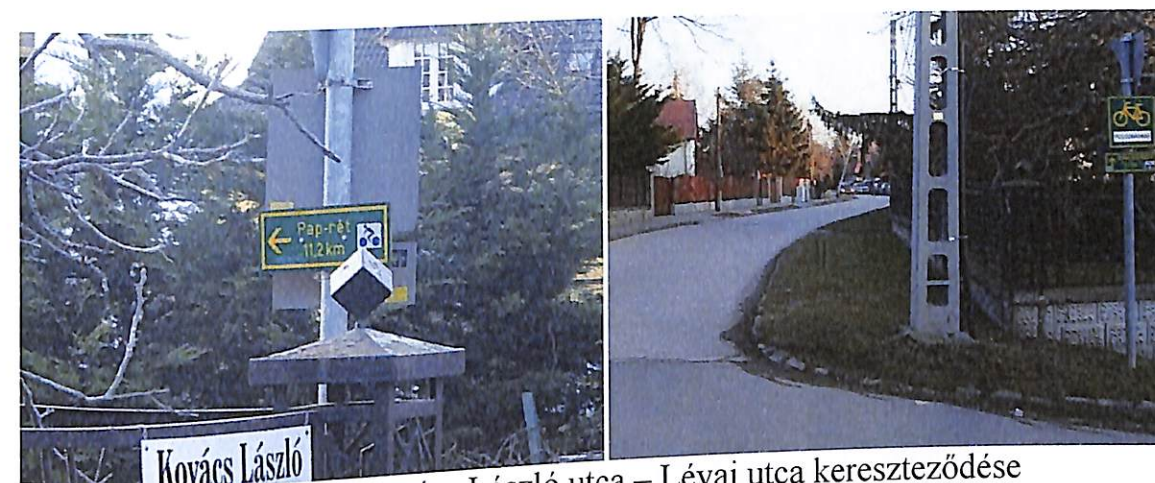
59-60. kép: Kovács László utca – Lévai utca kereszteződése

Az egyik ilyen jelzőtábla elhelyezési probléma a Kovács László utca és a Lévai utca kereszteződésében található. Az itt található jelzőtáblák a Dunakorzó kerékpárút és a Pap-rét felé vezető nyomvonal eléréséhez szükséges tovább haladási irányokat jelöli. A jelenlegi helyzetében a kerékpárosok a Kovács László utcán haladva tudják elérni a Duna korzót, a Pap-rét felé vezető nyomvonalat pedig a Bükkös-patak irányába tudják megközelíteni.

Feltételezésem szerint a képen látható táblák (59-60. kép) rossz irányba kerültek kihelyezésre vagy utólag kerültek átforgatásra idegenkezűség által. A feltételezésem abból következik, hogy a táblák helyzete nem a Lévai utcán közlekedőket tájékoztatja, ahogy kellene, hanem a Kovács László utcán haladókat. Illetve ha a tájékoztató táblákat 90°-kal elfogatnánk akkor a megfelelő irányba mutatnának a táblák és életszerű lenne az elhelyezésük és tájékoztatásuk.
