# SZAKDOLGOZAT

Bodó Péter István

Szentendre, kerékpáros infrastruktúra fejlesztése

## Szentendre, kerékpáros infrastruktúra fejlesztése

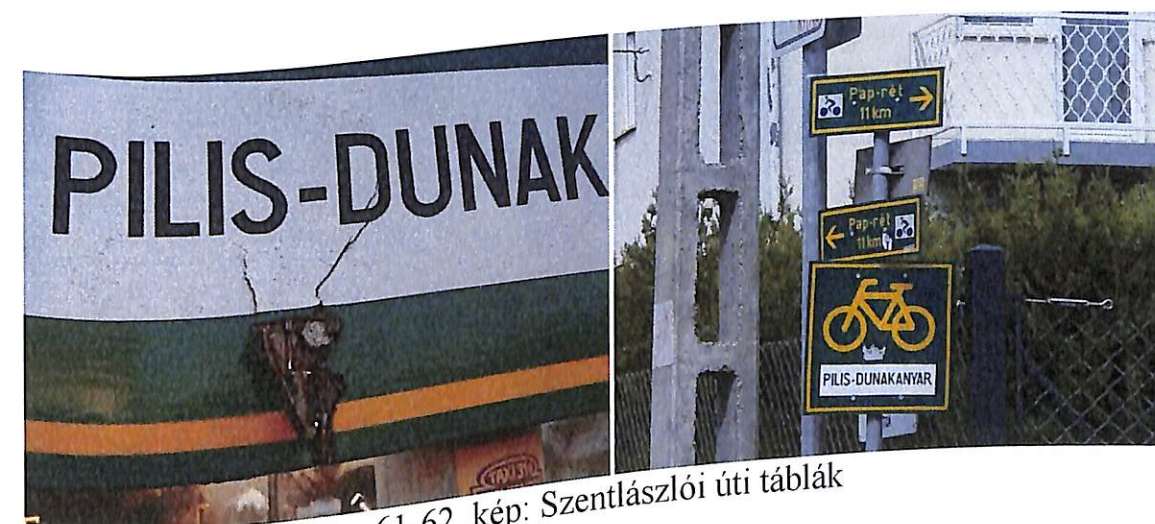
61-62. kép: Szentlászlói úti táblák

A másik jelzőtábla elhelyezési és állapotbeli probléma a Szentlászlói út Szőke Lajos utca és a Lévai utca közötti szakaszán található. Állapotából adódó hibája a Lévai utcánál található Pilis-Dunakanyar nyomvonalat jelölő táblának van. A rögzítő csavar utcánál található Pilis-Dunakanyar nyomvonalat jelölő táblának van. A rögzítő csavar körül a tábla repedezett és roncsolódott, korhadt. Az állapot romlás mértéke az 61. képen látható. Az elhelyezési probléma a Sas utca – Szentlászlói út kereszteződésénél található. Nem egyértelmű a tovább haladás iránya, hisz mindkét irányba ugyan ahhoz a desztinációhoz juthatunk el és azonos távolságra vannak.

*Megoldás:*

*A jelenleg kihelyezett táblákon található információk, azok elhelyezése módja és irány helyességének felülvizsgálata, esetleges korrigálása. A roncsolódott, sérült táblák leszerelése és új strapabíróbb táblák kihelyezése. Az oszlopokra festett piktogramok újrafestése, esetleg egy részük megszüntetése és információs táblák kihelyezése a nyomvonalukon jól észrevehető helyekre.*

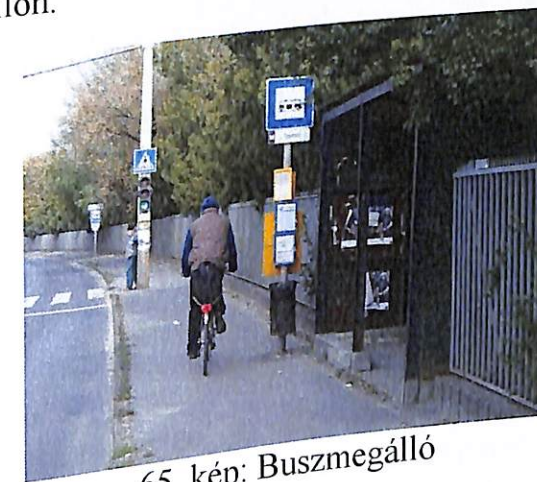
65. kép: Buszmegálló

A Dózsa György út (11-es út) mellett található kerékpárúton haladva számos akadályba ütközünk. A kerékpárúton haladva, kétszer is keresztezünk egy-egy buszmegállót. Az első buszmegálló a Country Land fenyőbútor kereskedésnél van, ahol maga a buszmegálló a főút mellett található, ám az esőbeállója a telekhatárnál, így a kerékpárút keresztezi a megálló teljes egészét. A buszra felszállók és a buszról leszállók a kerékpáros nyomvonalon érkeznek és haladnak tovább céljuk felé. Tehát a busz érkezésekor a nyomvonal zsúfolttá válik és a kerékpáros forgalom pedig akadályoztatva van. A második buszmegálló a Lidl áruház után található a járdán. A megálló esőbeállóját a telekhatáron belül helyezték el, így a járda járható szélessége nem csökkent. Viszont a busz megérkezésekor a buszra várók, illetve a buszról leszállók elfoglalják a járda felületét szinte teljes egészében. Ilyenkor a kerékpárral érkezőknek nincs elég helyük, így várniuk kell vagy nagy odafigyeléssel, lassan át tudnak haladni a megállón.

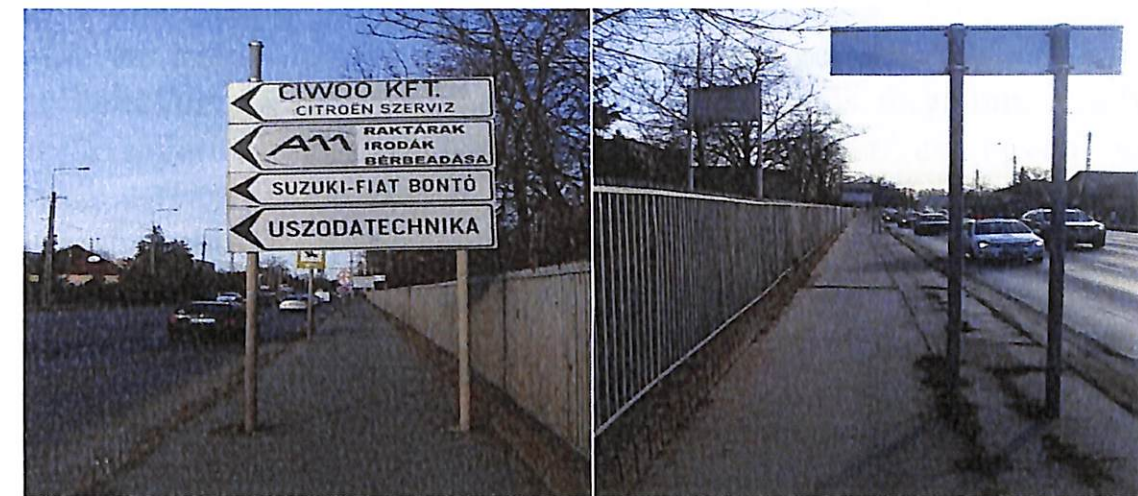
66-67. kép: Információs táblák a nyomvonalon

Ezen a nyomvonalon tovább haladva, az Altiszi Akadémia főkapuja és a Lidl áruháznál található buszmegálló között, számos oszlop, jelző tábla és információs tábla található a járdán. Egy részük egy oszlopos KRESZ tábla tartóoszlop, illetve forgalom irányítási berendezések oszlopai és közvilágítási oszlopok. Három esetben pedig két oszlopos információs tábla, melyek tájékoztatják az útpályán haladókat, hogy adott cégekhez, melyik kereszteződésnél kell lefordulniuk. Az oszlopok elhelyezésével a járda szélessége csökken és két esetben az oszlopok között kell közlekedni, viszont ez a hely nem elegendő egy kerékpáros és gyalogos egyidejű elhaladására egymás mellett. A harmadik esetben a két oszlop az útpálya mellett található, viszont sajnos itt se elegendő a hely a kettős elhaladásra.

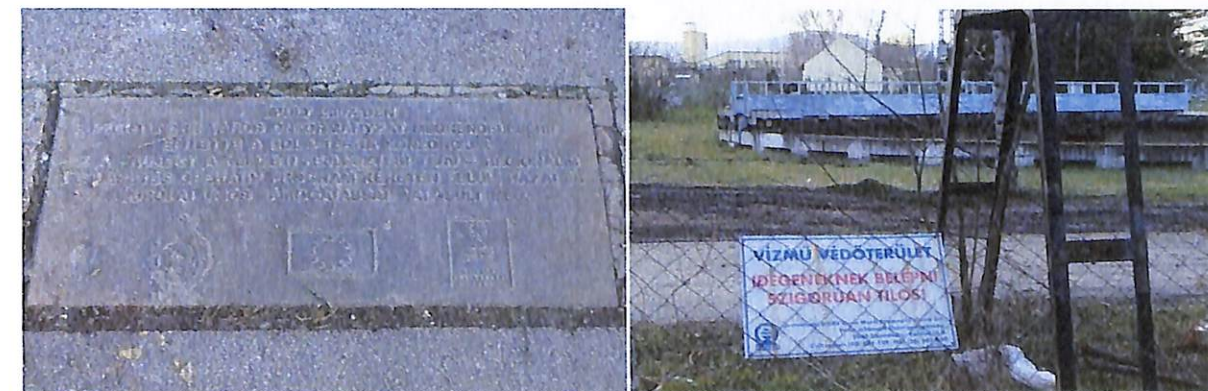
68-69. kép: Emléktábla, ülepítő medence

A Duna-parti kerékpárúton nem sok akadály található. Ennek oka a várost elkerülő Duna menti szakasza, amelyet többnyire rekreációs kerékpározásra használnak. A gyalogos forgalom mértéke minimális. A szakasz elejét és végét oszlopok és egy-egy, a burkolatba süllyesztett tábla jelzi. Az emléktábla körüli burkolat nem megfelelő állapotú, hiányos. Közvilágítás nem található a kerékpárút mentén, így a sötétedés utáni közlekedés a nyomvonalon csekély. A nyomvonal egy szennyvíz tisztítótelep mellett halad el, így szaghatás fordulhat elő időnként.

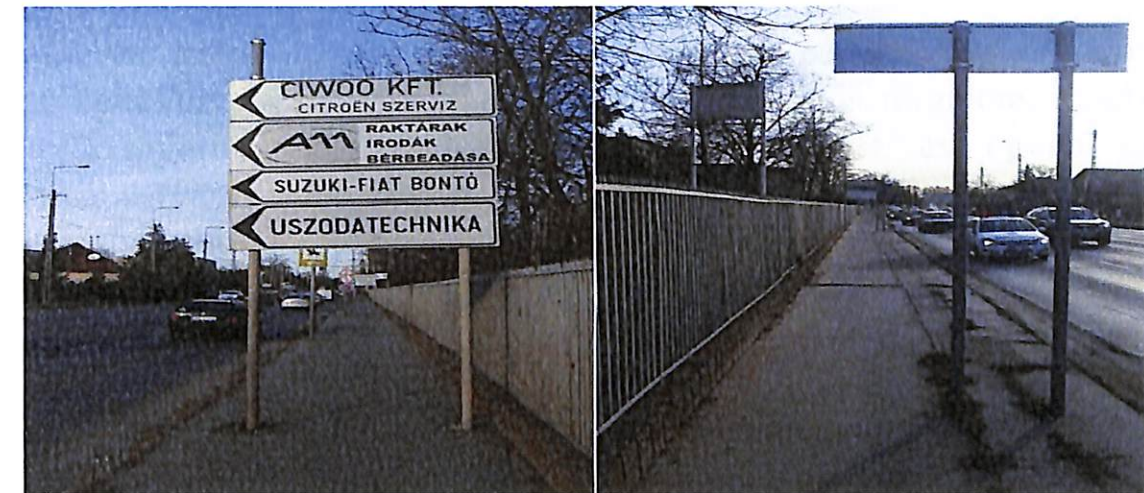
66-67. kép: Információs táblák a nyomvonalon

Ezen a nyomvonalon tovább haladva, az Altiszi Akadémia főkapuja és a Lidl áruháznál található buszmegálló között, számos oszlop, jelző tábla és információs tábla található a járdán. Egy részük egy oszlopos KRESZ tábla tartóoszlop, illetve forgalom irányítási berendezések oszlopai és közvilágítási oszlopok. Három esetben pedig két oszlopos információs tábla, melyek tájékoztatják az útpályán haladókat, hogy adott cégekhez, melyik kereszteződésnél kell lefordulniuk. Az oszlopok elhelyezésével a járda szélessége csökken és két esetben az oszlopok között kell közlekedni, viszont ez a hely nem elegendő egy kerékpáros és gyalogos egyidejű elhaladására egymás mellett. A harmadik esetben a két oszlop az útpálya mellett található, viszont sajnos itt se elegendő a hely a kettős elhaladásra.

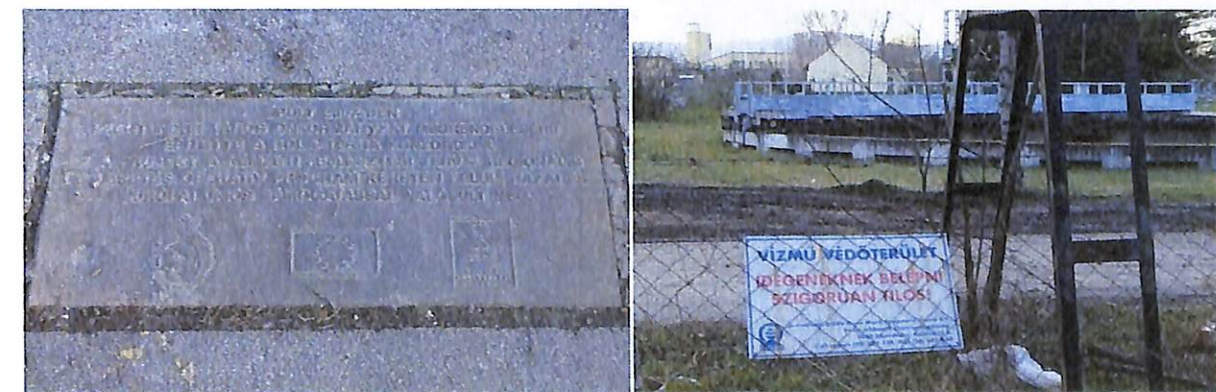
68-69. kép: Emléktábla, ülepítő medence

A Duna-parti kerékpárúton nem sok akadály található. Ennek oka a várost elkerülő Duna menti szakasza, amelyet többnyire rekreációs kerékpározásra használnak. A gyalogos forgalom mértéke minimális. A szakasz elejét és végét oszlopok és egy-egy, a burkolatba süllyesztett tábla jelzi. Az emléktábla körüli burkolat nem megfelelő állapotú, hiányos. Közvilágítás nem található a kerékpárút mentén, így a sötétedés utáni közlekedés a nyomvonalon csekély. A nyomvonal egy szennyvíz tisztítótelep mellett halad el, így szaghatás fordulhat elő időnként.

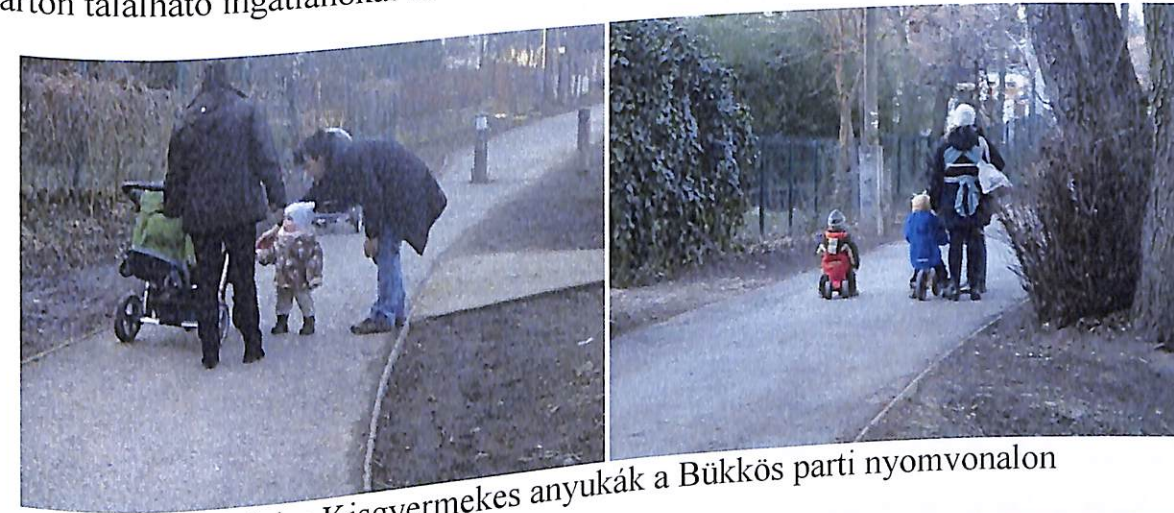
70-71. kép: Kisgyermekes anyukák a Bükkös parti nyomvonalon

A Dunakanyar körút alatt áthaladva, a Bükkös-patak partján található nyomvonalon szintén hétvégenként és délutánonként nő meg a gyalogos forgalom, amely magába foglalja a kisgyermekes családokat, kutyát sétáltatókat és egyéb szabadidős tevékenységet folytató személyeket. Illetve kisebb gépjármű forgalomra is számítani kell, mivel a nyomvonal egy része közúti szakaszon került kijelölésre, ahol többnyire a parton található ingatlanokat közelítik meg.

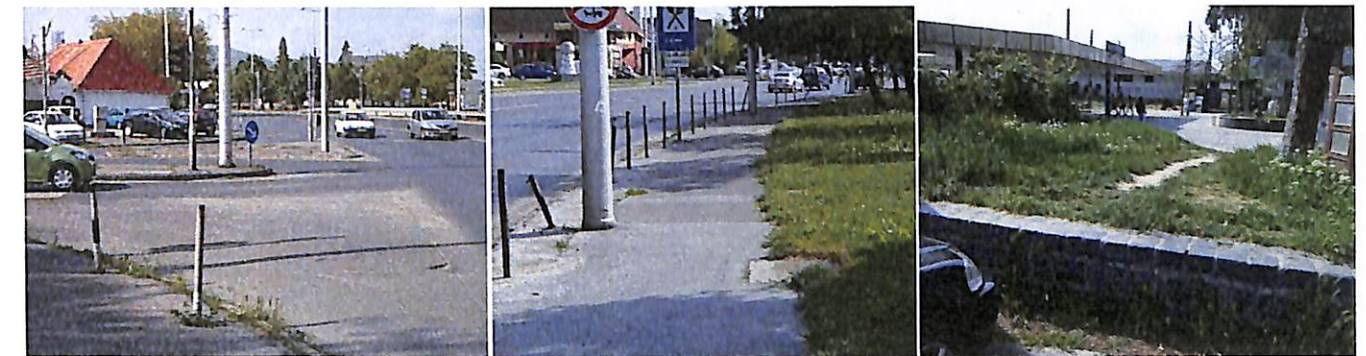
74-76. kép: HÉV-végállomás tervezett nyomvonala

A végállomás összekötése a meglévő kerékpárút hálózattal lényeges. A Budapestről érkezők számára azért, mert a HÉV szerelvényről leszállva, a nyeregbe pattanva már tekerhetnek is a Dunakorzó vagy a Skanzen irányába, vagy a közelből érkezők a Vizes Nyolcas Uszoda felé. A végállomás becsatlakoztatása a kerékpár hálózatba nehézkes, mivel közvetlenül mellette található a Volánbusz végállomás is, melynek a forgalmát is figyelembe kell venni a kijelölés során. A gyalogos és busz forgalom akadálymentes és balesetmentes közlekedésének érdekében a tervezet nyomvonal a Dunakanyar körút mellett található gyalogjárda került kijelölésre. Ennek az az oka, hogy a helyszíni bejárás során gyalogos forgalom nem volt tapasztalható. Ennek oka, hogy a Volán és HÉV állomást mindenki a kialakított 90 centi széles járólapos ösvényen vagy a füves területen kitaposott ösvényen közelíti meg.

A nyomvonal a Duna korzó – Pannónia utca kereszteződésétől indul, mivel itt tud bele csatlakozni a 11-es út mellett futó kerékpárútba és a Dunakorzó felé vezető nyomvonalba is. Kialakításra kerülne egy kerékpáros átkelőhely is a már meglévő gyalogos átkelőhelynél. Majd 120 méteren keresztül a már meglévő járdán (75. kép) lenne a nyomvonal a jelzőlámpás kereszteződésig, amely az állomásokhoz biztosítja a be- és kihajtást. Itt egy jelzőlámpás kerékpár átkelőhely kerülne kialakításra (74. kép). A jelenlegi csomópont kialakítás mellett, költséghatékonyan megoldható az átvezetés. A nyomvonal a második járdaszívet keresztezve, a közvilágítási oszlop jobb oldalán érne el a jelenleg parkolóként funkcionáló területet. Itt sréhen balra tartva, a gyógyszertár mellett található zöldszívet keresztezné (76. kép). Ez a keresztezés választja el a végállomások miatt felgyülemlett tömeget és a kerékpárosokat, hisz ez által nem kell a gyalogosokat kerülgetniük a kerékpárosoknak és az állomások területén.

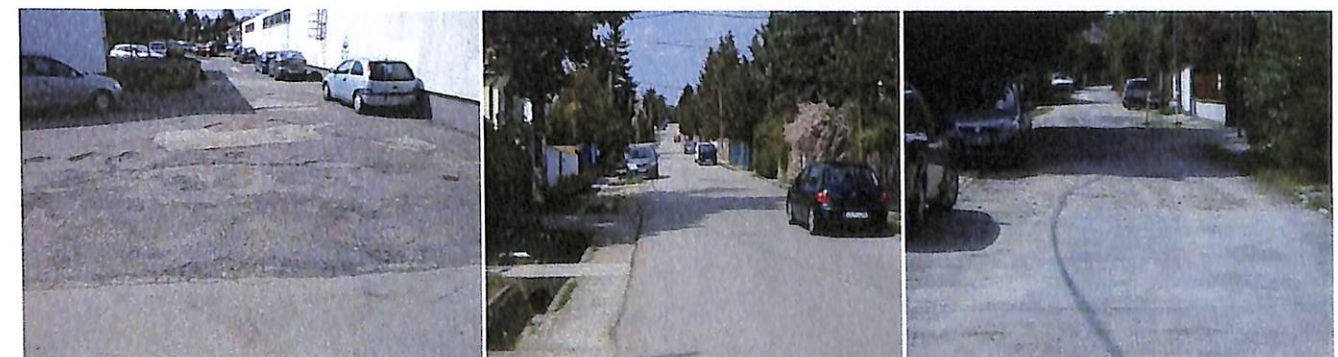
77-79. kép: Vizes Nyolcas Uszoda tervezett nyomvonala

A nyomvonal a HÉV-végállomástól került kijelölése, mivel ez egy központi hely a városban, illetve itt tud csatlakozni a Dunamenti kerékpárúthoz és a főút mellett haladó nyomvonalhoz is. A Spar mellett kiépített rámpák találhatóak, amelyek a szupermarket mögötti burkolt felülethez tartoznak. Ezután a parkolón keresztül kell menni, melynek jelenlegi burkolata (77. kép) nem alkalmas kerékpáros forgalom kiszolgálására. A Vasúti villasort elérve balra fordul és egészen a Szatmári utcáig haladunk rajta. A villasor forgalma csökken, minnél jobban távolodunk a 11-es főúttól. Időszakosan teherforgalomra is számítani kell, mivel az út mellett egy építőanyag kereskedés is található, ennek ellenére a burkolat állapota megfelelő. A villasoron haladva elsőbbségünk van, mivel az összes becsatlakozó útnál/utcánál elsőbbségadás kötelező illetve stop tábla van kihelyezve. Ezt követően a Szatmári utcában folytatódik a nyomvonal. Az utca emelkedése minimális (78. kép), jól lehet haladni rajta, burkolata megfelelő. Ezt követően a Debreceni utcára fordul rá. Az utca 30 méteren keresztül még burkolt, majd földes-kavicsok útfelülete lesz. A kerékpáros közlekedés nehézkes rajta. Majd a Nagyvárad utcán folytatódik a nyomvonal, itt hasonló útfelület található, mint az előbbieken. A Nagyvárad utca utolsó 30 métere szintén burkolt (79. kép). A két utca szakaszon megfelelő burkolat kialakítására van szükség a kerékpáros közlekedés céljából.

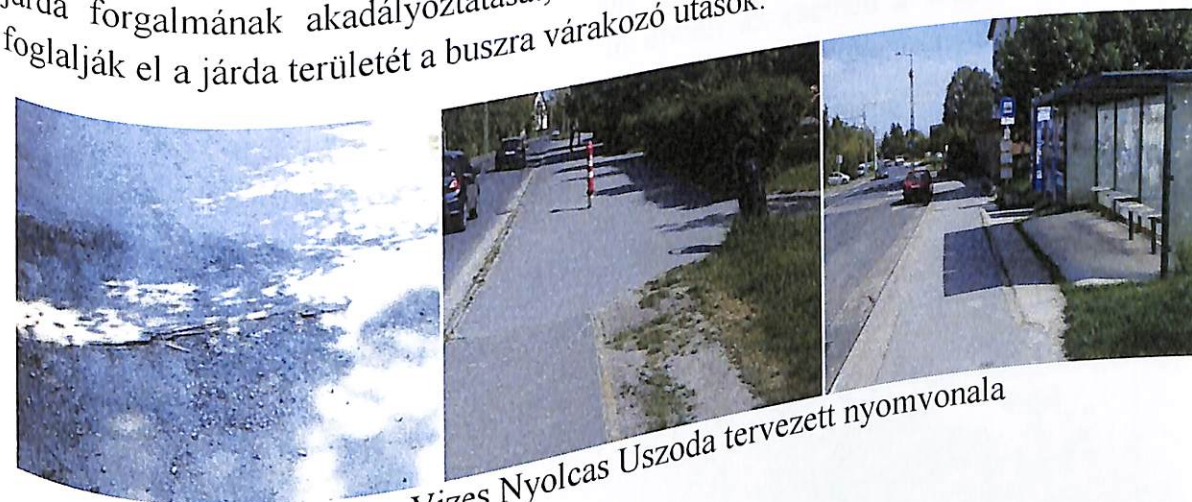
80-82. kép: Vizes Nyolcas Uszoda tervezett nyomvonala

A Mathiász utcát elérve, azon balra fordul, majd a Pipacs utcára fordul rá. A Pomázi út és a Mathiász utca közötti útszakasz burkolata megfelelő, emelkedése minimális. A Pomázi utat keresztezve, a Pipacs utcán folytatódik a nyomvonal. Ezen a közel 200 méteres szakaszon jelenleg burkolat nem található. A vízelvezetés céljából fa oszlopok vannak az úton keresztbe fektetve (80. kép), melyek szintkülönbséget okozva is nehezítik a könnyed haladást ezen a murvás szakaszon. A Pipacs utca és Kálvária út találkozásánál található egy parkoló terület, melynek forgalma többnyire az itt található Móricz Zsigmond Gimnáziumhoz köthető. Ezt követően balra fordul a nyomvonal és a Kálvária út mellett halad egészen az uszodáig. A gimnázium előtt a járda 80 méter hosszúságban 4,5-5 méter széles. Elegendő hely lenne a kerékpáros és gyalogos közlekedésre egyaránt. A Hamvas Béla utcáig a meglévő járda szélessége 1,8-2 méter. A járda kiszélesítésére van lehetőség, mivel a járda mellett füves terület található (81. kép). E kereszteződés és az uszoda között a járda szélessége változó, állapota megfelelő. Ezen a szakaszon található egy buszmegálló is (82. kép), melyet teljes egészében a járda keresztmetszetén kívül helyezték el, ezzel is minimalizálva a járda forgalmának akadályoztatását, mivel elméletben csak a busz beérkezésekor foglalják el a járda területét a buszra várakozó utasok.

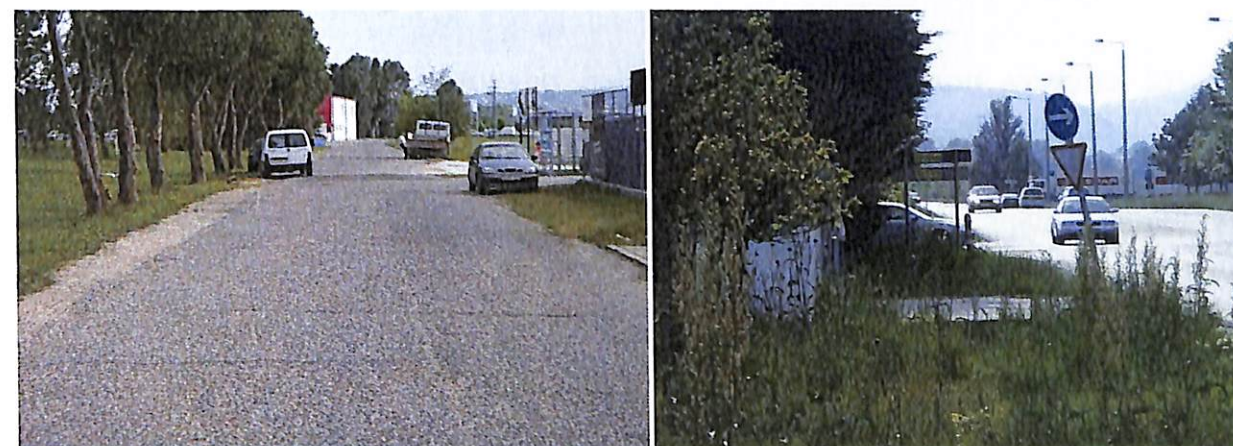
83-84. kép: Pomázi nyomvonal tervezete

A nyomvonal a 11-es főút nyugati oldalán futó kerékpárút jelenlegi végpontjától kezdődik, mely a Galamb József utcai OMW töltőállomásnál található. Majd a benzinkút mögött található névtelen szervizúton kerülne kijelölésre a nyomvonal. Az útpálya szélessége megfelelő, burkolata szemcsésedő aszfalt (83. kép), jelenlegi állapotában még megfelelő. A Dobogókői utat elérve, annak déli oldalán kerülne kialakításra egy kerékpárút. Jelenleg, a városon belül, az út déli oldalán egy vállalat épülete található, melynek a gépjármű behajtóját, illetve a Galamb József utcát kell kereszteznie a jövőbeni kerékpárútnak. Majd a szántón kerülne sor a nyomvonal kialakítására. A nyomvonal helye jelenleg füves terület, melynek egy szakaszán nyílt árkos vízelvezetés, illetve 1 darab tűzcsap is található (84. kép). A kerékpárút az út északi oldalán is kijelölésre kerülhet, ám ebben az esetben a supermarket ki-, és behajtóit, illetve a Dobogókői utat kell keresztezni a kerékpárútnak. A keresztezés legbiztonságosabb módja ebben az esetben egy jelzőlámpás átkelőhely kialakítása lenne.

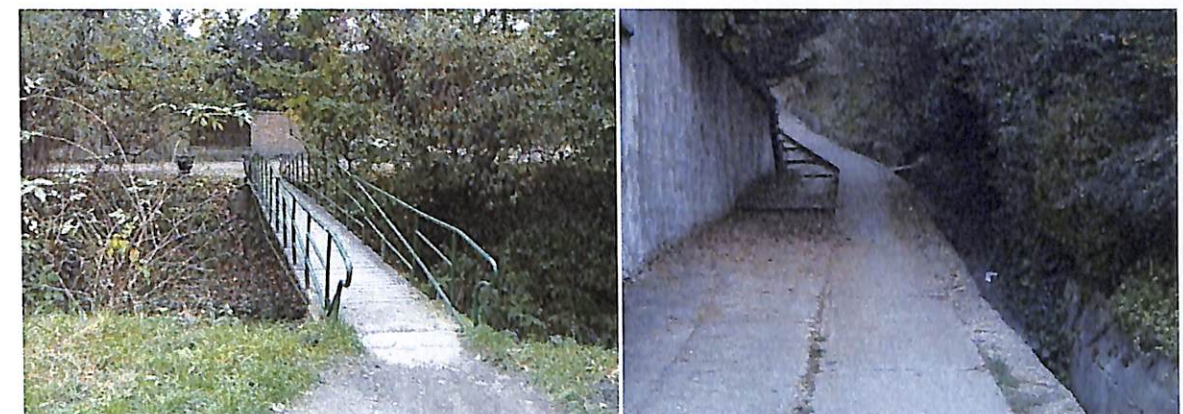
85-86. kép: Skanzen tervezett nyomvonala

A Bükkös parton tovább haladva 100 méter után jobbra található, egy a patakot átívelő gyalogoshíd (85. kép). A meglévő híd jelenlegi szélessége nem felel meg kerékpáros és gyalogos közlekedés kiszolgálására. A híd kiszélesítésével ez a probléma orvosolható. A Bükkös-patakon átjutva az Eötvös utcához jutunk. Az Eötvös utca jelentős szakaszán rámpás lépcső található. Ezen a kerékpáros közlekedés profik számára lehetséges, ám az utca meredeksége és hosszúsága nem teszi lehetővé az egyszerű feljutásukat (86. kép). A kerékpárral érkezők többségének azonban, ezen a szakaszon fel kell tolnia a kerékpárját. A jelenlegi kialakítás nem teszi lehetővé az egyidejű le- és feljutást. Emiatt a feljáró mellett található nyíltárkos vízelvezetést, egy előzetes hidraulikai vizsgálat után, fedett árkossá kell átalakítani, így két kerékpáros már elfér egymás mellett.

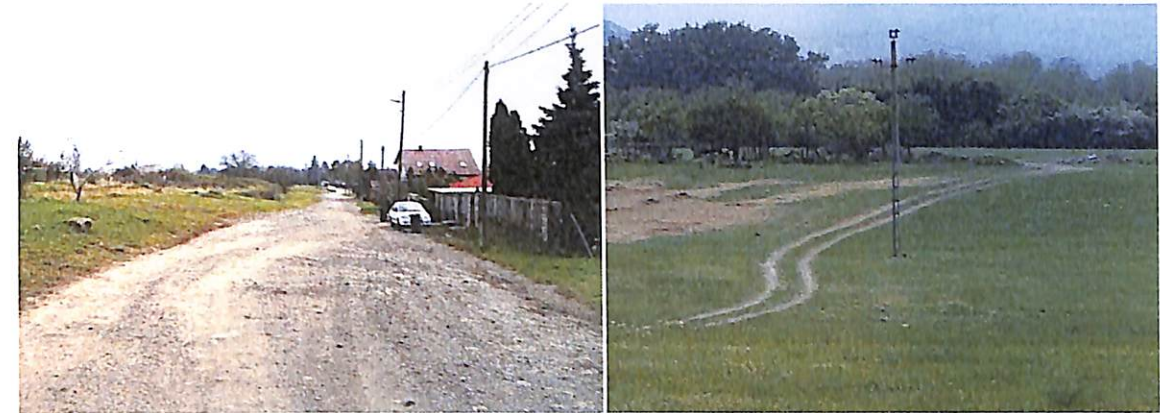
87-88. kép: Skanzen tervezett nyomvonala

A Vasvári Pál utcát elérve, azon balra fordulunk. 300 méter után a burkolt útszakasznak vége szakad, ez nagyjából a Forgách utca magasságában van. Az út jelenlegi állapota nem megfelelő (87. kép), tömörített földút, melynek felszínén számos nagyobb kődarab látszódik és emelkedik ki az útpályából, illetve elszórtan murvás részeket is találni lehet az „útpályán”. 500 méter megtétele után jobbra tartva hasonló állapotú, lépcsőzetesen emelkedő útszakaszon elérjük a Kisforrás utcát.

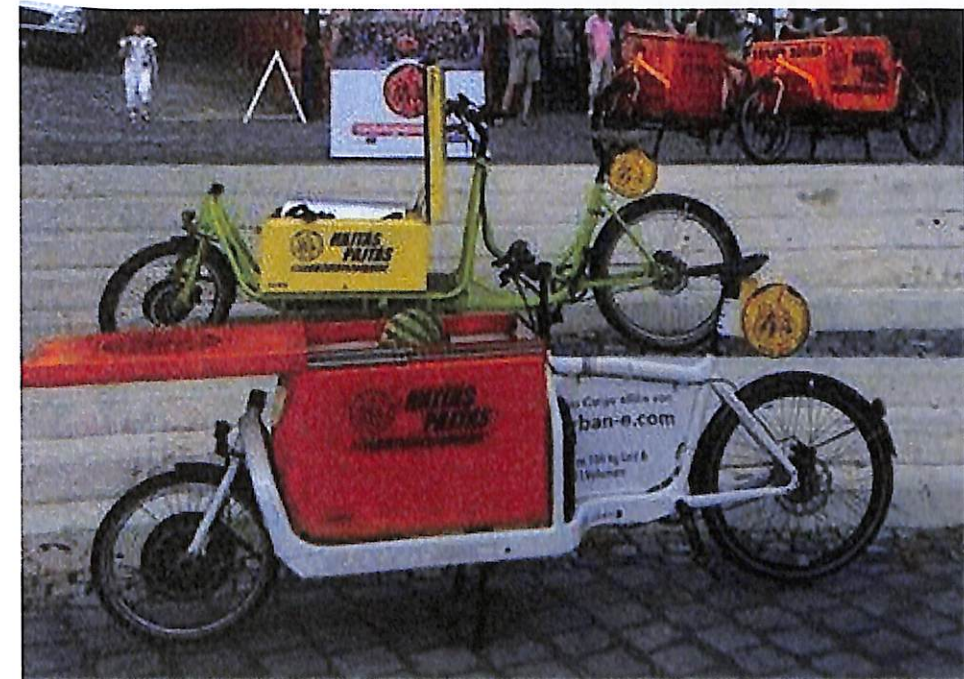
90. kép: Bullitt és Radkutsche teherkerékpár

Jelenleg két típusú villanymotor rásegítésű járművet tesztelnek a Hajtás Pajtás futárai. Az egyik típus a jelenleg is használt dán Bullitt teherbringa, a másik a német Radkutsche kerékpár. Mindkét típust a Schwinn cég elektromos rendszerével látták el, mivel jelenleg nem található más olyan gyártó a piacon, amely elektromos rásegítő teherbringát gyártana. A rásegítő használata környezetbarát és költséghatékony: egy feltöltés 3-4 óráig tart és körülbelül 50 forintba kerül, ami 80-100 kilométer megtételére elegendő.

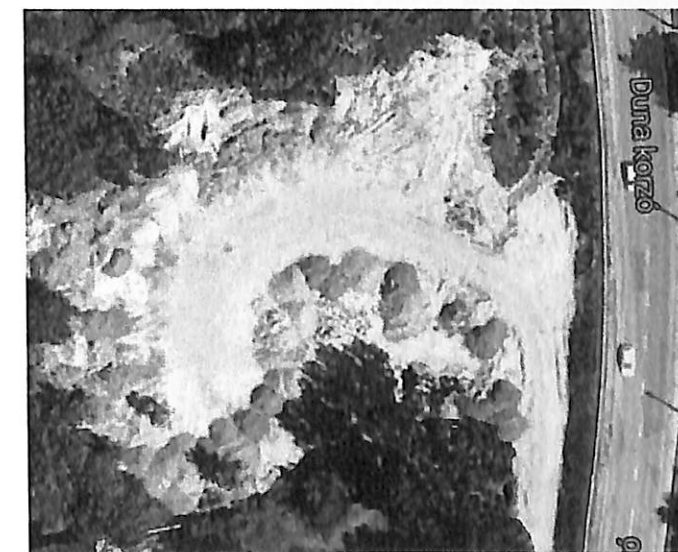
92. kép: 1. lehetséges terület

Szentendre beépítettsége és kialakítása miatt, kevés hely felel meg a kritériumoknak. Az egyik ilyen lehetséges terület a Bolgár utca és a Kertész utca közötti terület a Duna korzó mellett. Jelenleg kitermelt földet halmoznak fel és tárolnak a területen, tehát kihasználatlan a terület. A 11-es úttól 350 méterre található a terület és mérete is megfelelő egy depó kialakítására. Közelsége a Dunakorzóhoz és az óvároshoz megfelelő és a közlekedési infrastruktúra is biztosított.

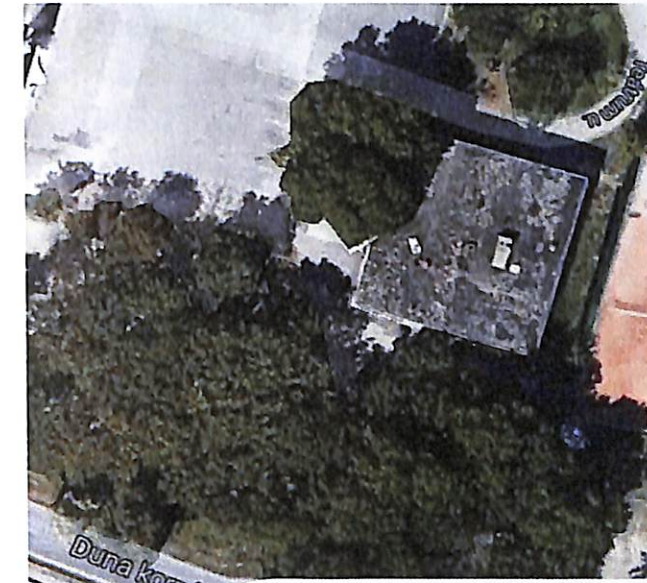
93. kép: 2. lehetséges terület

A következő lehetséges terület a Teátrum utca mellett található, jelenleg részben kihasznált, romló állapotú épület és annak közvetlen környezete. A meglévő épület felújítása és átépítése után, megfelelő lenne az áruk tárolására. Az jelenleg meglévő kiszolgáló utak részben megfelelnek az igényeknek. Az épület körüli tereprendezés után, a jelenlegi buszparkoló a helyén maradna, mivel az a teherforgalmat nem akadályozná.

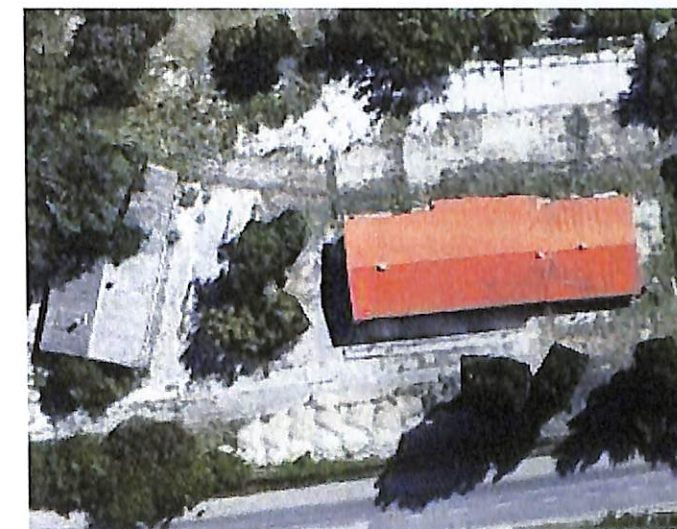
94. kép: 3. lehetséges terület

A harmadik lehetséges terület az Ady Endre út – Duna korzó kereszteződésénél található elhagyatott épület. Előnye, hogy magánterületen van és zárt, így nem kell egyéb forgalommal számolni, nem úgy, mint az előző esetben, a már meglévő buszparkoló. A meglévő épület mérete megfelelő, az épület felújítása és átépítése után alkalmas lesz az áruk tárolására. Az épület körüli terület elegendő az áruszállítók fogadására illetve a flotta tárolására és működtetésére, persze csak tereprendezés után.

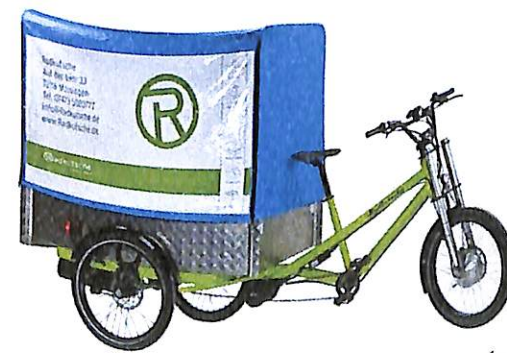
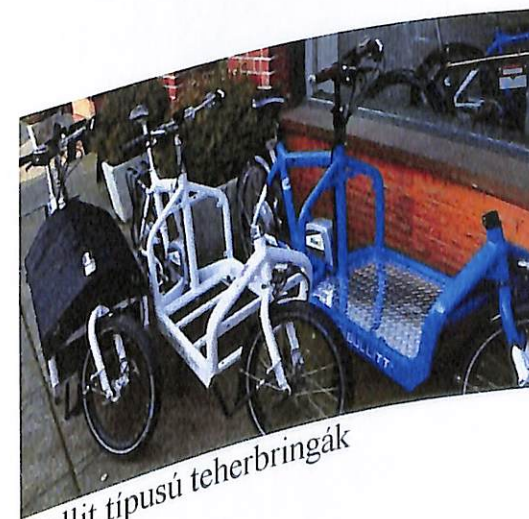
95-96. kép: Radkutsche és Bullit típusú teherbringák

A flottán belül két nagy márka típusai lennének megtalálhatóak: a Bullit és a Radkutsche. Kialakításuk szerint meg lehetne találni a két- és háromkerekű típusokat is:

- Long John vagy Long Harry típus: nyújtott vázú kerékpár, amelynek a rakfelülete az első és a hátsó kerék között található
  - fém, fa és lyukacsos padozatú kerékpárok
  - felül nyitott, doboz kialakítású
  - felül zárt, doboz kialakítású
- Bakfiets típus: az előbbi típus holland változata, közepesen magas vízszintes vagy döntött fallal rendelkező ládaszerű kialakítás, melyre eső esetén tetőt lehet helyezni.
- Hátsó platós tricikli: a két hátsó kerék közé helyezik el a rakfelületet
  - ponyvás kialakítás
  - dobozszerű kialakítás, oldalt/hátul nyitható
  - nyitott, platós kialakítás

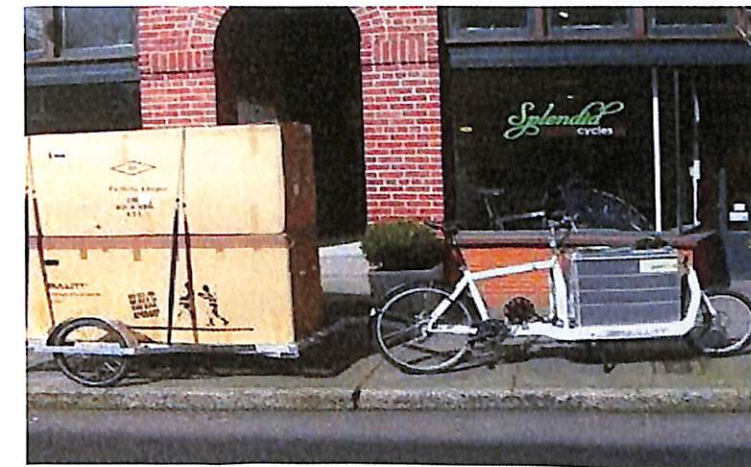
97. kép: Bullit teherbringa utánfutóval

- Kerékpár utánfutó: kétkerekű, variálható, könnyű mégis nagy teherbírású, a kerékpár borulása esetén is állva marad az utánfutó, villanymotoros változata is megtalálható a piacon:
  - nyitott, platós kialakítás
  - zárt dobozszerű kialakítás
  - ponyvás kialakítás
