# **A FOMO LCD-kijelzőegység gyártási folyamatának javítása**

A dolgozat címe: A FOMO LCD-kijelzőegység gyártási folyamatának javítása

A dolgozat címe angolul: Improve of FOMO LCD display unit production process by applicable quality techniques

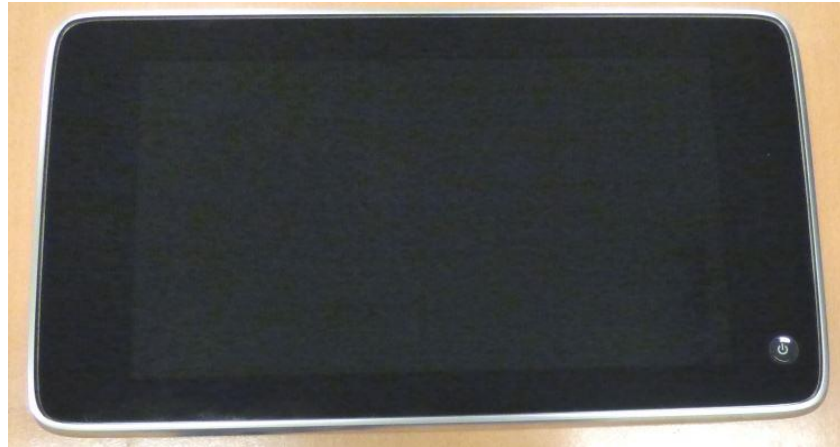
A FOMO LCD beépített kijelzőegység (1. és 2. kép) egy érintőkijelzős (10.2 inch) multimédiás eszköz, mely a BMW márkájú gépkocsik hátsó üléseihez építenek be. Oldalán On/OFF gomb található. Minden vezérlés az APIX kommunikációs kábelén keresztül történik.

*1.kép: FOMO LCD-kijelzőegység elől nézetben*

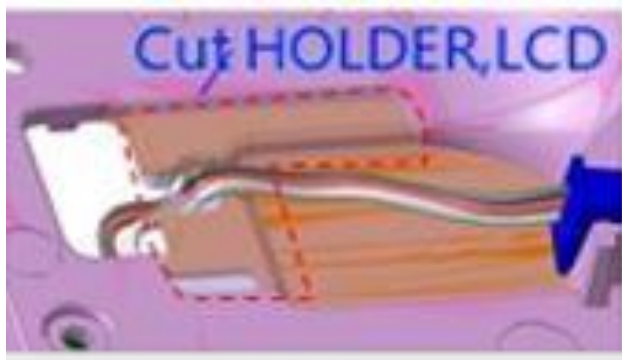
Az 5. ötlet (8.sz.melléklet) tétele szerint megoldás az, ha további megmunkálással bővítve lenne a horog szélessége, így nem sérülnének a kábelek. (15.ábra)

15.ábra: A kábelhiba megoldására tett 5.javaslat

E szerint az elképzelés szerint a vezeték csak a lapos részen menne keresztül, nem úgy, mint korábban. Bár munkaképesség szempontjából nincs változás a jelenlegihez képest, több mellékhatás is előfordult: a Holder LCD széle által okozott sérülés, illetve erőcsökkenés (HIT) és erőcsökkentés (Missue). Költségek tekintetében plusz kiadás lenne ez a megoldás, mert a tovább megmunkálással kapcsolatos költségek jelentősek, ugyanakkor ennek az előkészítése nem tartana sokáig, mivel 2 hét a további szélességgel kapcsolatos megmunkálások időtartama.

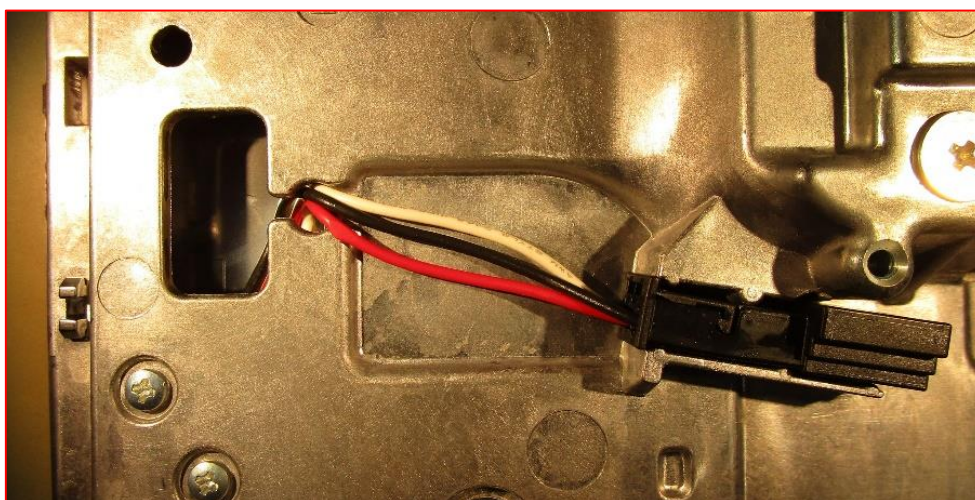
4. sz. melléklet: A sérült kábel helye az eszközön közelebbi nézetből

- TIM 3: Blokkolni a 2021. április 15. előtt gyártott WH készletet (1387db), és elindítani a válogatást. Ennek a rendezési módja, hogy funkcionális ellenőrzés szükséges, tehát „G” betűvel kell jelölni mindent az összetett címkén.
- D4: A problémát előidéző ok/okok feltárása: első körben a technikai kiváltó okokat (Technical Root Cause Occurrence (TRO)) kellett megtalálni, amik a következők. FŐOK: A kábelt a horog tartja a helyén, ezért összeszerelés közben elmozdulhat.
  - TRO 1: A kábel nem volt a meghatározott helyzetben.
  - TRO 2: A kábel beszorult a Holder LCD és a Rear panel hátulja közé. A Holder LCD és a Rear panel hátulja közötti távolság 0,3 mm.
  - TRO 3: A kábel szigetelője megsérült.
