# SZAKDOLGOZAT

## Villamospályák forgalombiztonsága

Készítette:  
Pacsura Márk  
egyetemi hallgató

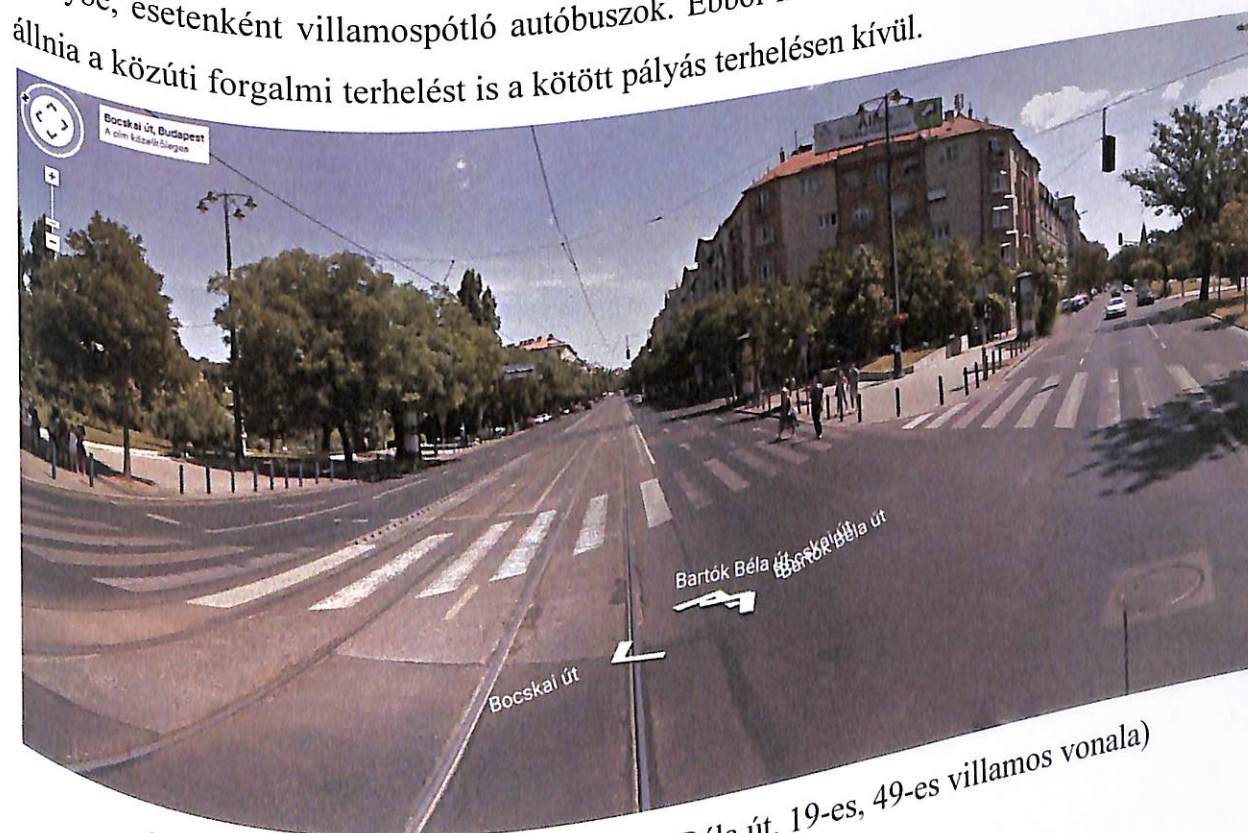
43. kép (Budapest XI. kerület Bartók Béla út, 19-es, 49-es villamos vonala)

A záróvonallal védett pályák burkolattal ellátottak, de a forgalom csak különleges esetekben hajthat rá, például baleset esetén, illetve a megkülönböztető jelzést használó járművek vehetik igénybe, esetenként villamospótló autóbuszok. Ebből kifolyólag a pályaszerkezetnek ki kell állnia a közúti forgalmi terhelést is a kötött pályás terhelésen kívül.

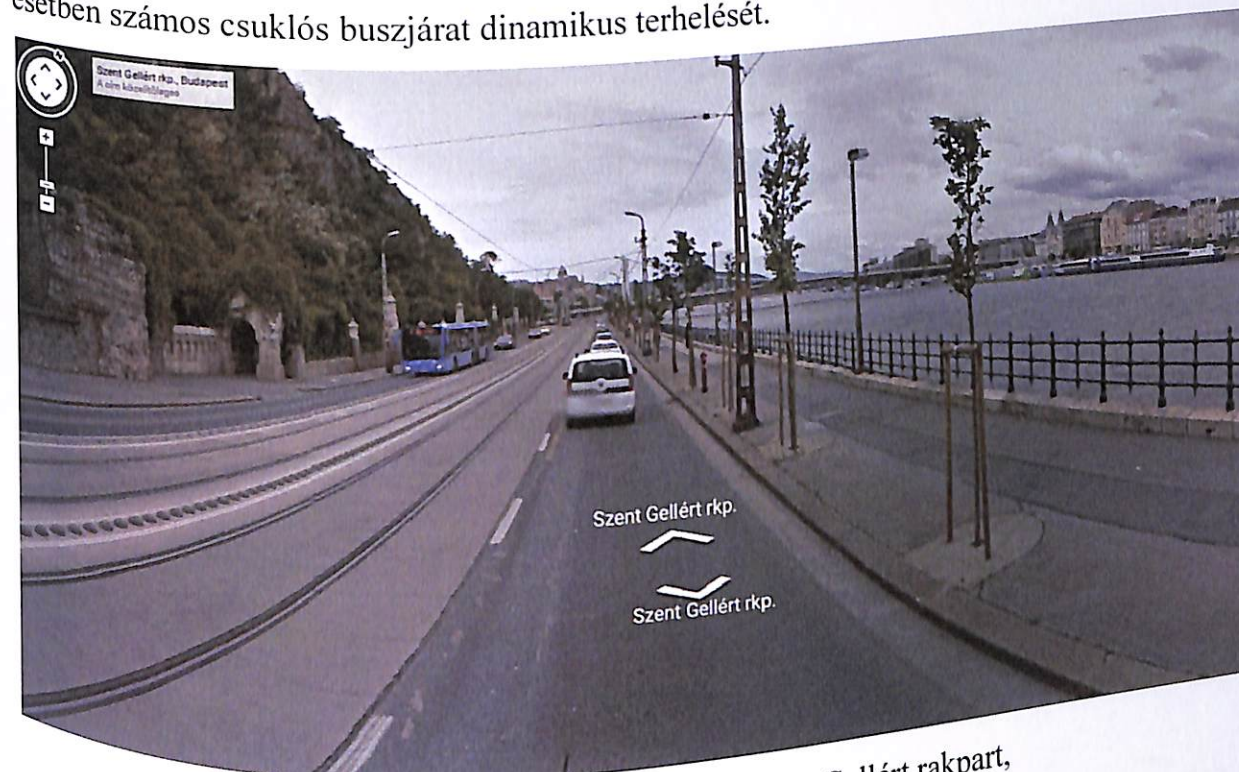
44. kép (Budapest XI. kerület, Szent Gellért rakpart,  
 villamosjáratok: 18, 41, 48, 49,  
 buszjáratok: 7, 107, 86, 133, 233)  
 /forrás: Google street-view/

- 3. A közúti forgalom által is használt pályák (44. kép):

Ezen pályák viselik a legnagyobb forgalmi terhelést, mivel a kötött pályás közlekedés terhelésein kívül, a rendszeres közúti forgalmi terhelést is el kell viselnie, valamint ebben az esetben számos csuklós buszjárat dinamikus terhelését.

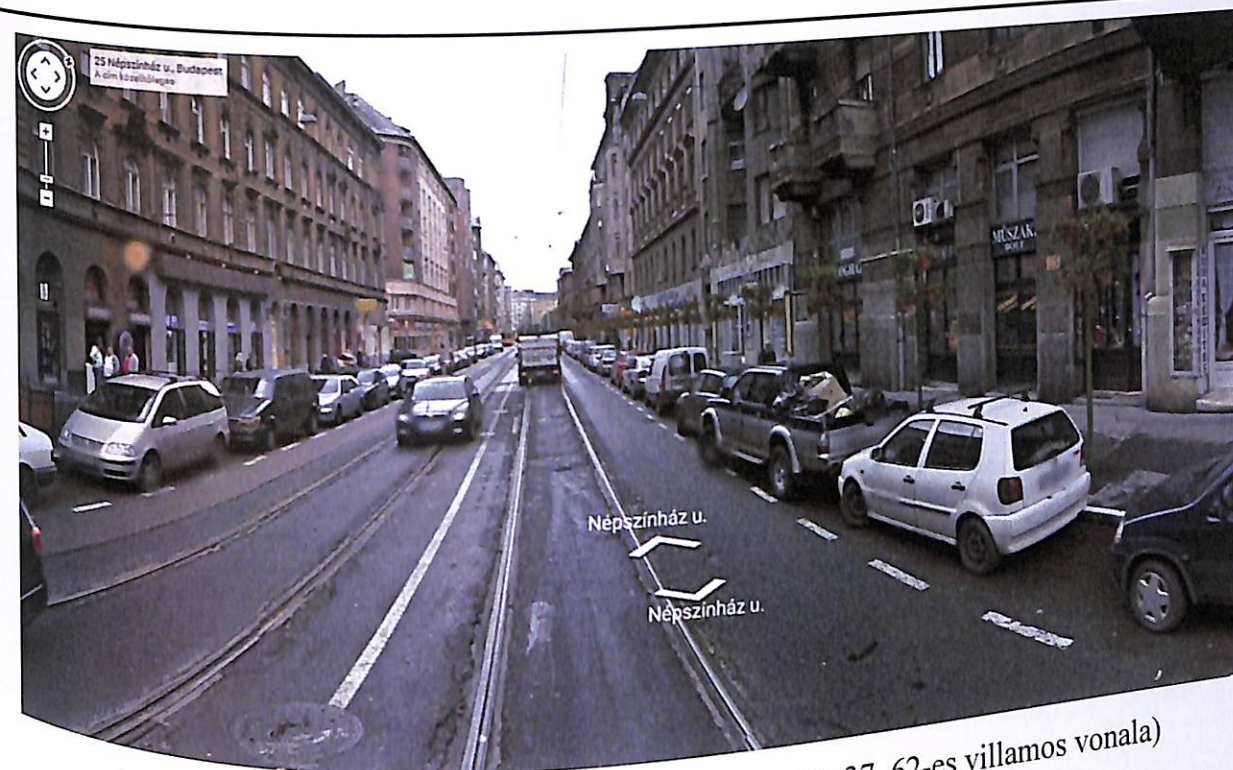
45. kép (Budapest VIII. került Népszínház utca, 28, 37, 62-es villamos vonala)  
 /forrás: Google street-view/

- 4. Szűk utcákban fekvő pályák (45. kép):

A kötött pályás közlekedés számára a legkedvezőtlenebb kialakítás, fokozottan balesetveszélyes, a kis helyek és a nagy forgalom miatt. A pályaszerkezet nagy terhelést kap, valamint a környező épületeket is kellemetlenül érinti az állandó dinamikus hatás. Lassú és körülményes a haladás, fokozott óvatosságot igényel az ehhez hasonló pályán való közlekedés.

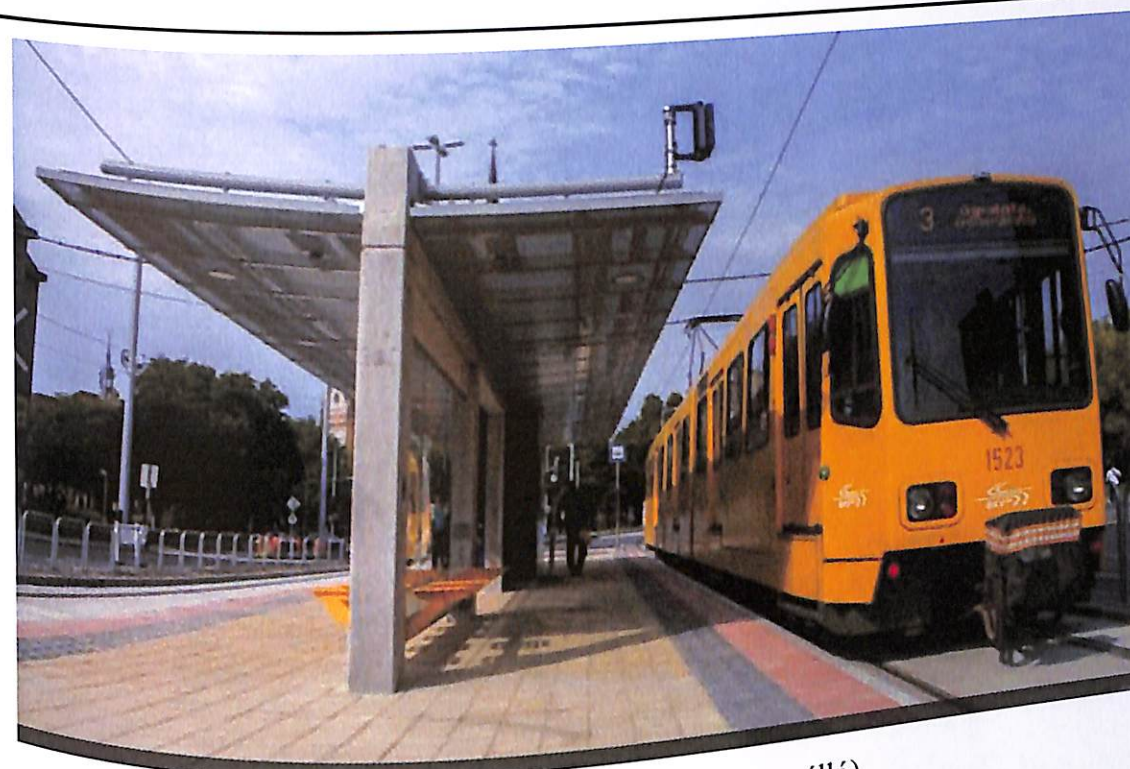
46. kép (budapesti villamos megálló)

- A különböző színű burkolatok kialakítása, ezzel jelezve a gyalogosnak az adott biztonsági távolságot (46. kép). A képen jól látható a piros színnel kiemelt biztonsági sáv, amelyet taktilis kövekből kirakott sáv követ, amely a látássérült gyalogosok közlekedését segíti.

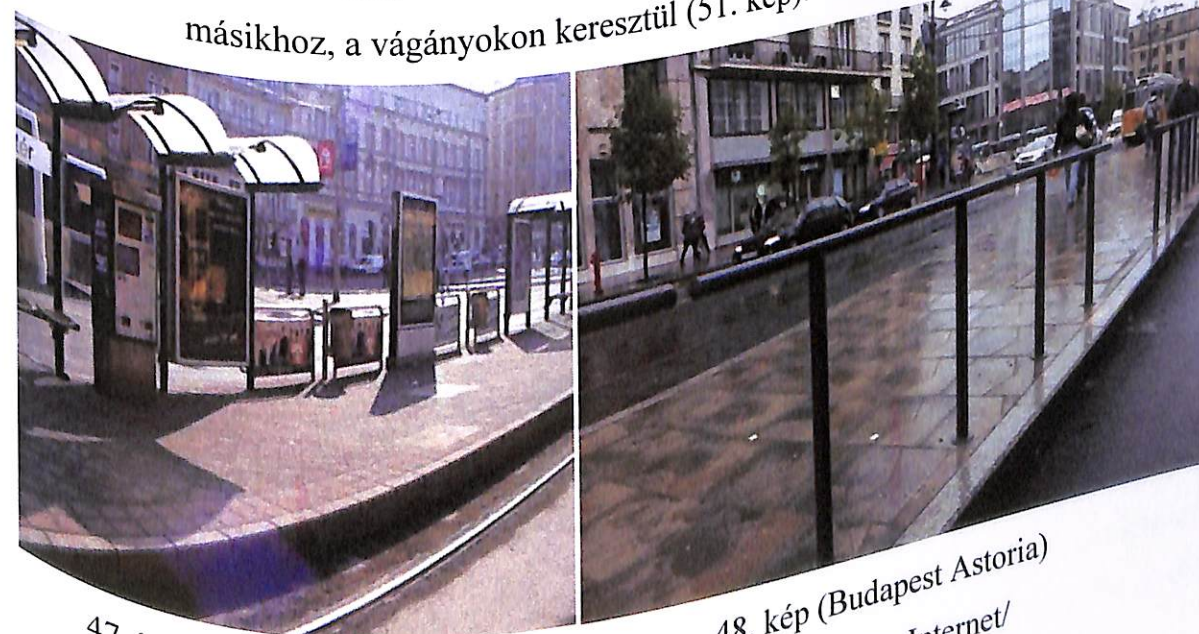
47. kép (Budapest Nagykörút)

- A megállót az útpályától elhatároló korlátsor. Ezzel megakadályozva a gyalogosokat, hogy szabálytalan viselkedésükkel esetleg balesetveszélyes helyzetet idézzenek elő (47, 48, 49. kép). Ezt a fizikai akadály azonban nem mindig veszik figyelembe a gyalogosok, gyakran megkerülik, átbújnak alatta, így kockáztatják egy esetleges balesetnek a bekövetkezését (50.kép). Gyakran alkalmazzák a korláttal való elválasztást buszmegálló és villamospálya elválasztására, ezzel megelőzve az utasok átrohanását egyik járműtől a másikhoz, a vágányokon keresztül (51. kép).

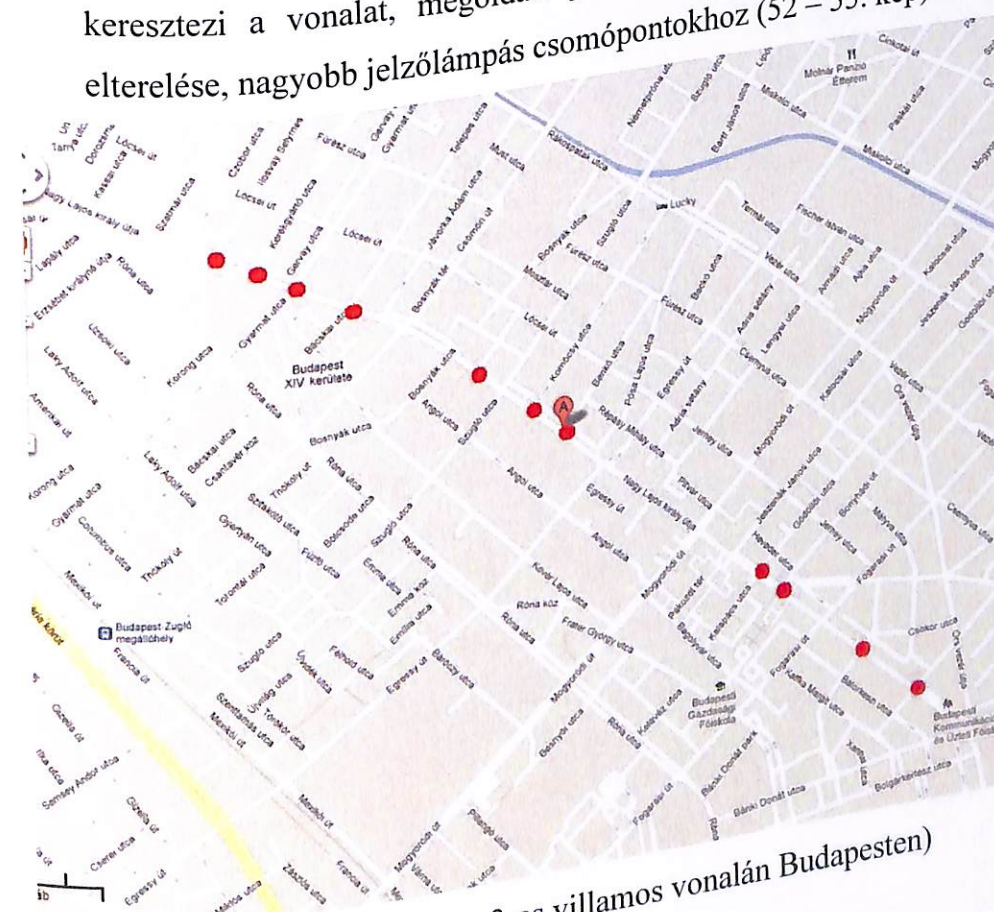
52. kép (Kritikus pontok a 3-as villamos vonalán Budapesten)  
/forrás: BKV Zrt./

- Ilyen kritikus pontból számos darab található a fővárosban a 3-as villamos vonalán. ilyen esetekben, amikor meglehetősen sok azonban kis forgalmú utca keresztezi a vonalat, megoldást jelenthet néhány utca lezárása, forgalom elterelése, nagyobb jelzőlámpás csomópontokhoz (52 – 55. kép).

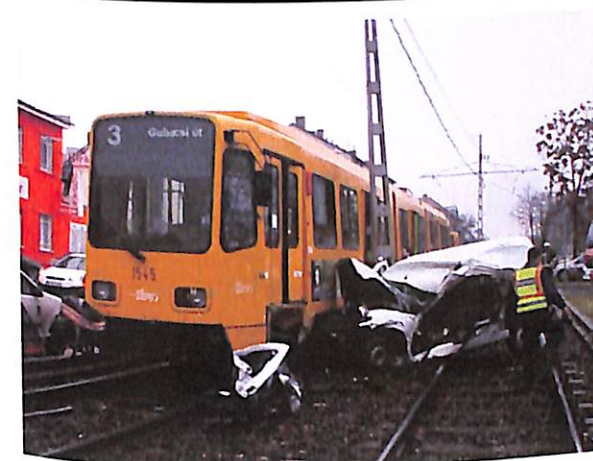
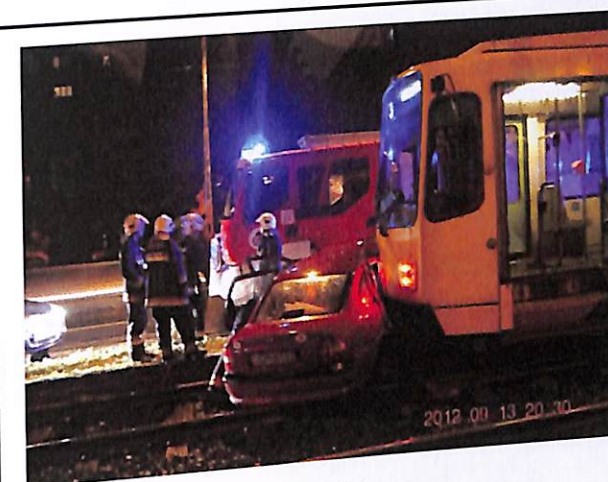
53, 54, 55. kép (Balesetek a 3-as villamos vonalán)  
 /forrás: BKV Zrt./

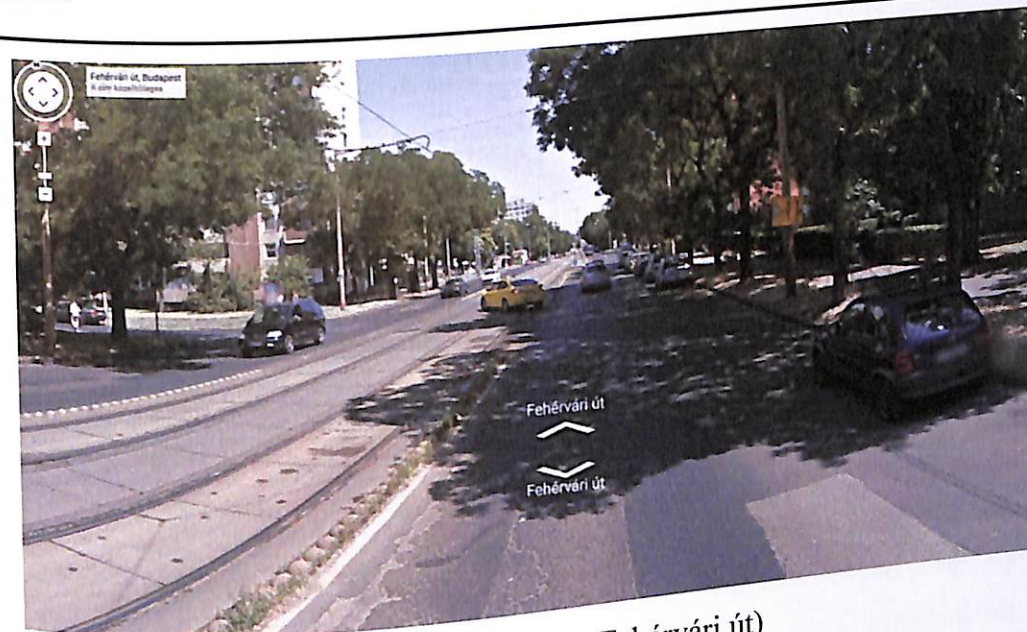
56. kép (Budapest Fehérvári út)

- A fővárosban a Fehérvári úton is gyakoriak az elé kanyarodásos balesetek, itt a problémát a megfordulni, vagy a mellékutcákba bekanyarodni kívánó gépjárművek vezetőinek a figyelmetlensége jelenti. Ebben az esetben rendszeresen a villamossal párhuzamosan közlekedő gépjárművek kanyarodnak be a villamos elé, anélkül hogy megbizonyosodnának róla, hogy veszélyhelyzet kialakulása nélkül a sínekre hajthatnak (56. kép).

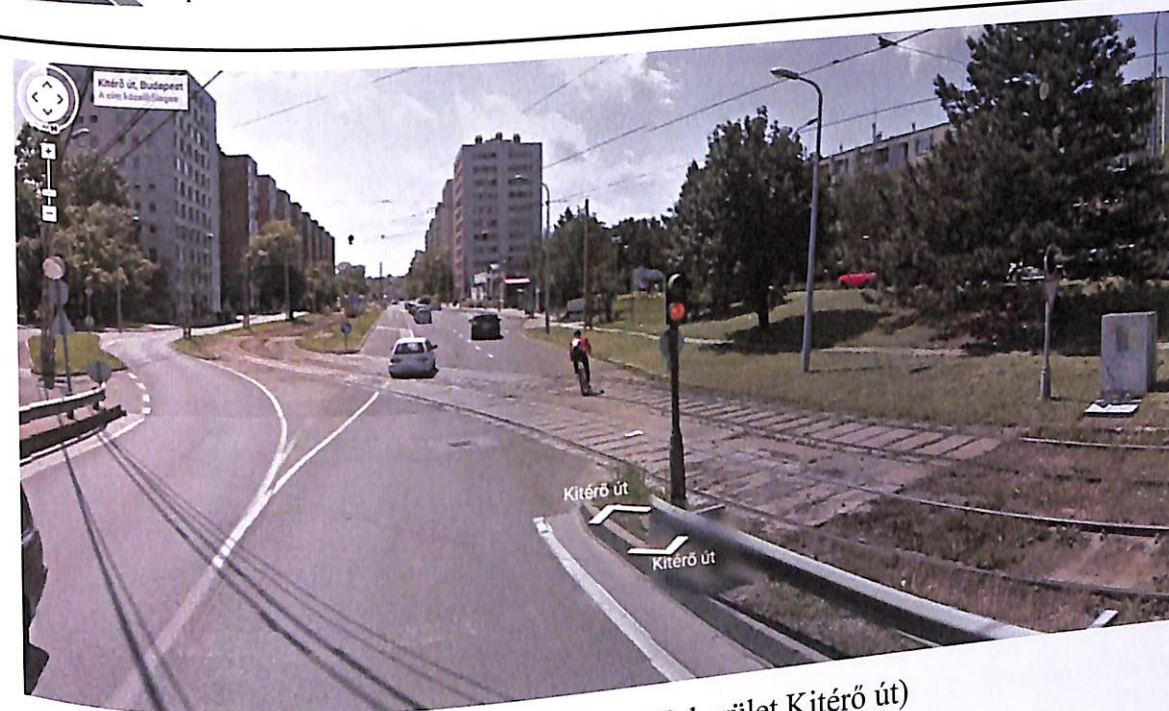
61. kép (Budapest XXII. kerület Kitérő út)  
/forrás: Google street-view/

Az ilyen balesetek elkerülése érdekében további figyelmeztető táblák, burkolati jelek felfestése, esetleg csak sárgán villogó, veszélyhelyzetre figyelmeztető, vagy sárgán villogó és pirosra átváltó, érkező villamos esetén, lámpák felszerelése javíthatna a helyzeten. Ez utóbbi megoldás található a fővárosban a 47-es villamos vonalán a XXII. kerületben (61, 62. kép).

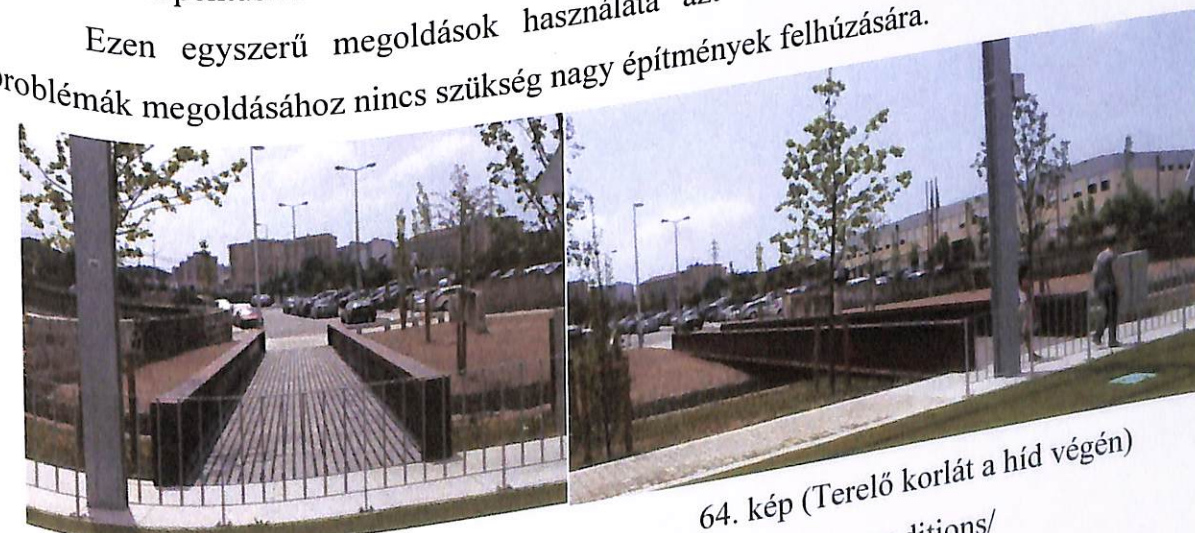
Ezen egyszerű megoldások használata azt bizonyítja, hogy az ilyen egyszerű problémák megoldásához nincs szükség nagy építmények felhúzására.

63. kép (Terelő korlát a híd végén)

64. kép (Terelő korlát a híd végén)

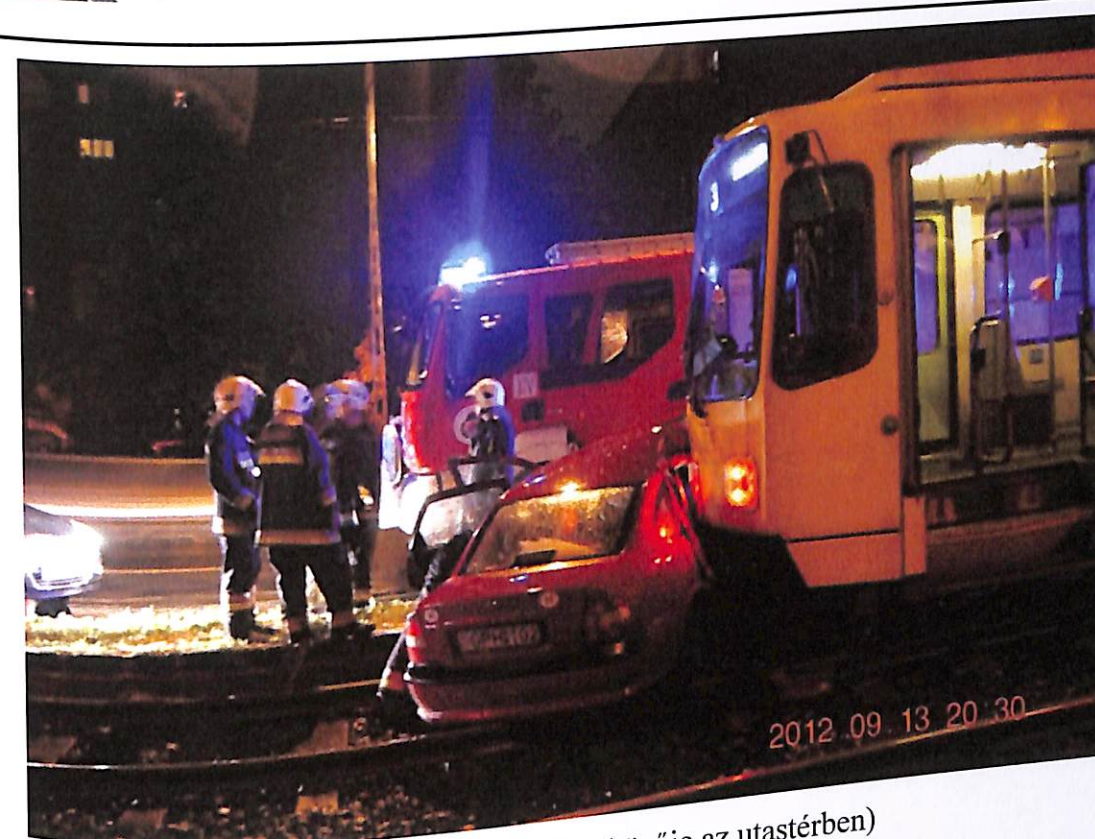
69. kép (A villamos ütközője az utastérben)  
 /forrás: BKV Zrt./

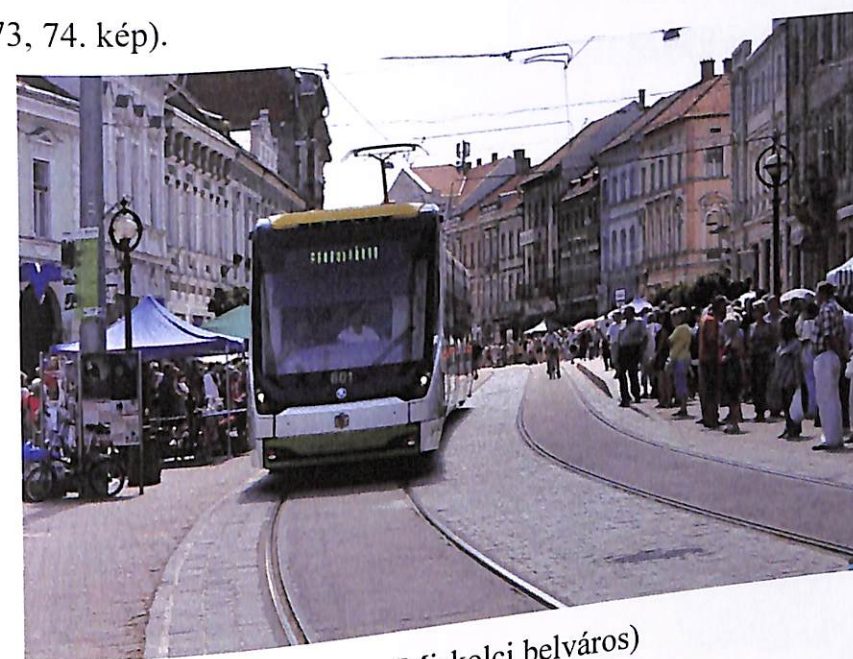
73. kép (Miskolci belváros)  
/forrás: Internet/

74. kép (Miskolci belváros)  
/forrás: Internet/

Miskolcon a belvárosban is közlekedik villamos közös szinten a gyalogosokkal, itt azonban a burkolat típusbeli eltérése emeli ki a villamospályát az utcaképből. Míg a gyalogos felület díszburkolattal van burkolva, addig a villamospálya két széle és a közte lévő rész kockakövel (73, 74. kép).

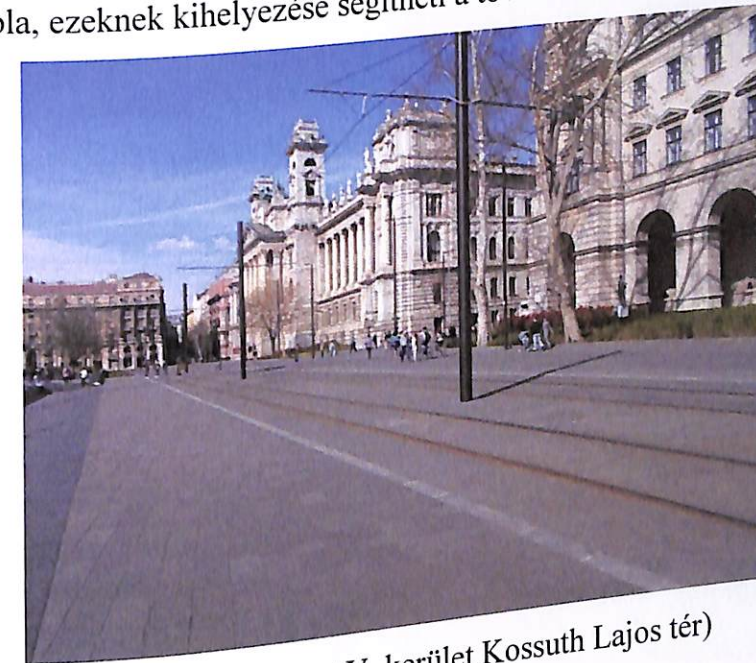
75. kép (Budapest V. kerület Kossuth Lajos tér)

Idén a fővárosban is átadták az első ilyen megoldású közterületet. Az V. kerületben lévő Kossuth Lajos teret, melyet sétáló utcává alakítottak és a 2-es villamos átvezetését a gyalogosokkal együtt, közös szinten való vezetéssel oldották meg. Átadása óta a téren baleset még nem történt. A villamos pálya kiemelése más típusú elemes burkolat alkalmazásával, illetve a burkolat elforgatásával történt (75. kép). A téren nem található semmilyen veszélyre figyelmeztető tábla, ezeknek kihelyezése segítheti a további baleset megelőzést (76. kép).
