# GYORSFORGALMI UTAK KÖZÉPSŐ ELVÁLASZTÓ ELEMINEK FORGALOMBIZTONSÁGRA GYAKOROLT HATÁSA

(Effects of middle separating solutions at dual carriageways on traffic safety)

## Szakdolgozat

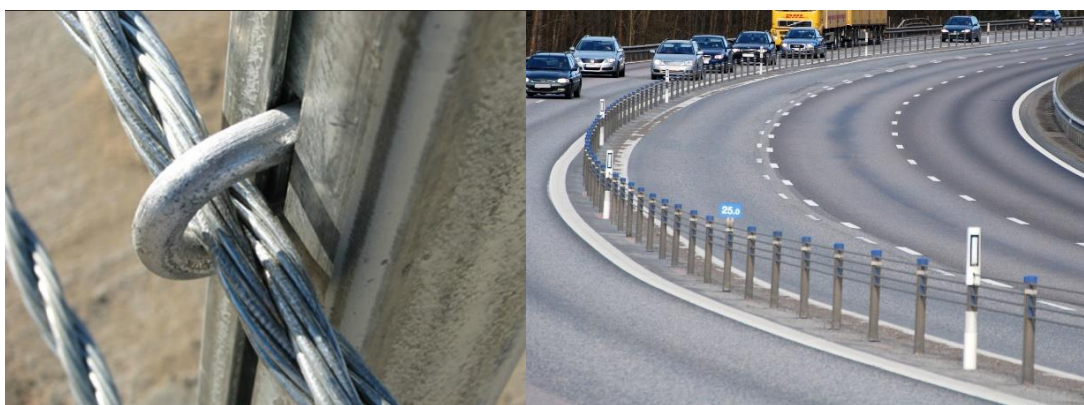
1. ábra Acélkábel korlát Svédországban (forrás: baloldal: gibraltartx.com, jobb oldal: baltris.eu)

Az **acélkábel korlát** (*cable barrier*) Magyarországon még nem terjedt el. Szerkezete acél oszlopokból, és a rajtuk rögzített többsoros acélkábelekből áll, melynek jelenleg ismert formáját, a 3 vagy 4 sornyi acélkábelt tartó acéloszlopok rendszerét, a '60-as évek óta alkalmazzák az USA több államában. Ez a megoldás „megbocsátóbb” visszatartó rendszert tesz lehetővé, mint az acél vezetőkorlát és a Jersey-elem. Személyautók esetén általában kisebb az anyagi kár mértéke, mivel az érkező gépjármű lendületét a rendszer rugalmas módon képes elnyelni. Leggyakrabban középső elválasztásként alkalmazzák, ahol széles osztósáv áll rendelkezésre. Ugyanakkor Svédországban, mint az 1. ábrán is látható, keskeny osztósávban is telepítették ezt a megoldást, és a rézsűkre is telepítik.

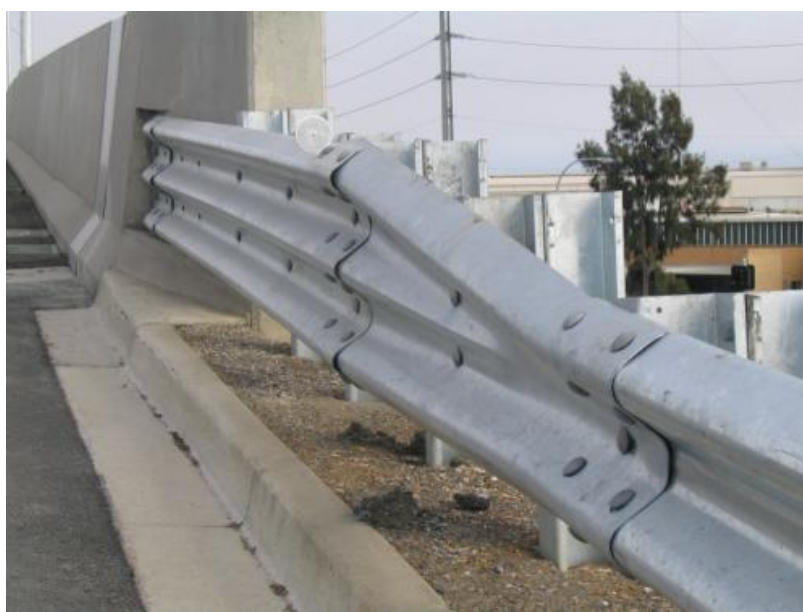
3. ábra W alakú korlát és a módosított Thrie-beam átkötése (projectlink.com.au)

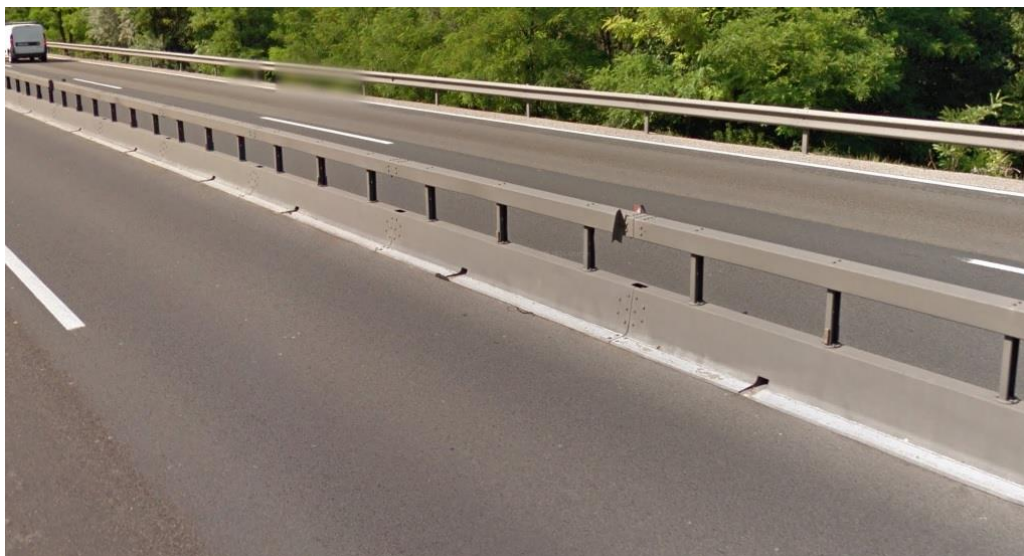
5. ábra VARIO-GUARD acél korlárendszer az M0-án 2014-ben (forrás: [maps.google.com](https://maps.google.com))

A Szigetszentmiklósi Autópálya Mérnökségnél pozitív üzemeltetési tapasztalatokkal rendelkeznek az M0 autót 3 km-es útszakaszán, ahol 2015. nyárig alkalmazták, mivel halálos baleset egyáltalán nem, és súlyos is csak nagyon ritkán történt (Azonban annak oka sem az elválasztó rendszer volt). (Juhács Cs., 2015)

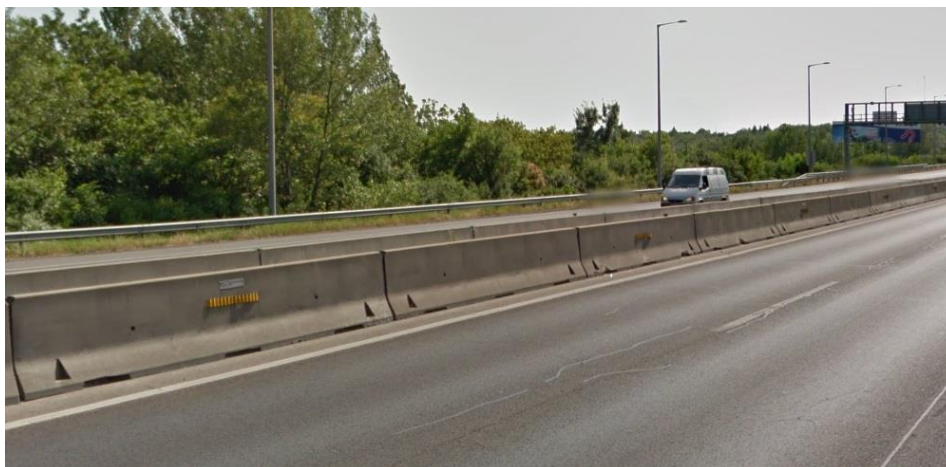
6. ábra Beton elválasztó elemek dupla sorban, M1-M7 közös szakasz (forrás: maps.google.com)

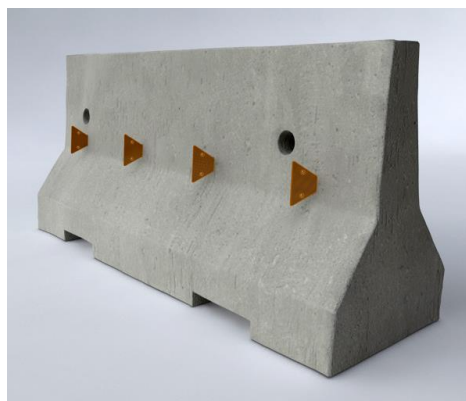
7. ábra Jersey elem fényvisszaverő prizmákkal (forrás: turbosquid.com)

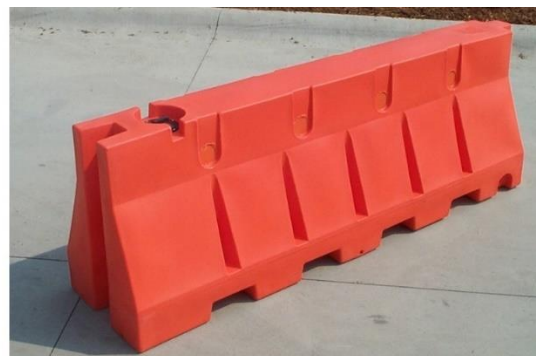
8. ábra Bal: Ontario Tall Wall metszetrajz; Jobb: műanyag Jersey-elem: (wikipedia.org; corymorgan.com)

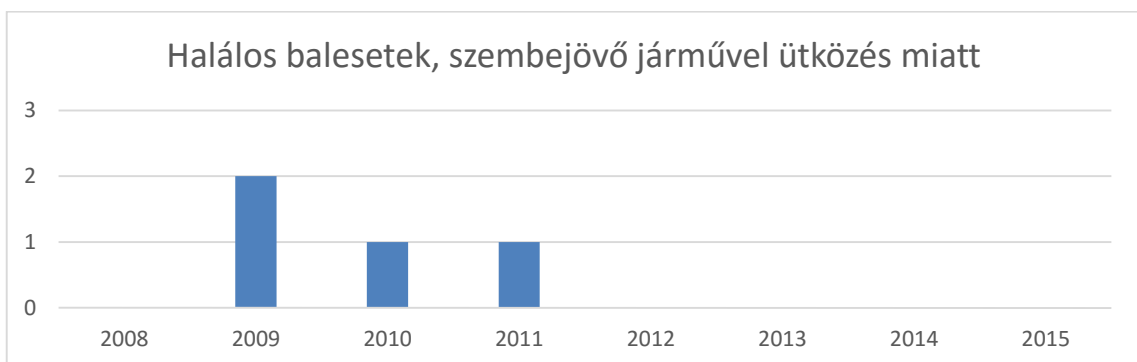
22. ábra Szembejövő járművel ütközéses balesetek száma a 22+000 és 26+000 kmsz. közti szakaszokon (forrás: KKK)

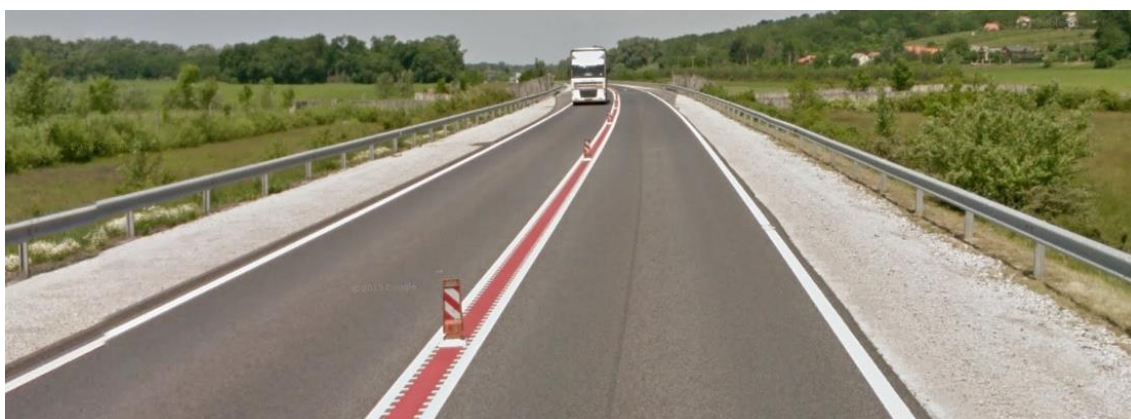
25. ábra Elválasztó festés és jelzőfülek az M70-esen (forrás: google.com)

a 2x1 sávós szakaszokon dupla záróvonalat és közte vörös elválasztó festést, továbbá akusztikus sávelválasztó jelzőfüleket helyezett el az ÁAK Zrt. (ma a Magyar Közút része). Ezek optikai hatásukkal tartják vissza a járművezetőket, hogy áttérjenek a másik sávba, illetve akusztikai hangkeltés révén a volánnál elalvót is figyelmeztetni tudják. Az autópályán történt balesetek és súlyosságuk miatt 2011. július 5-én a NFM eseti munkacsoportot hozott létre a 2x1 sávós autópályák felülvizsgálatára. A munkacsoport véleménye szerint a jövőben 2x1 sávós autópályát nem szabad építeni fizikai elválasztó rendszer nélkül. (Strbik L., 2011, p34-36)

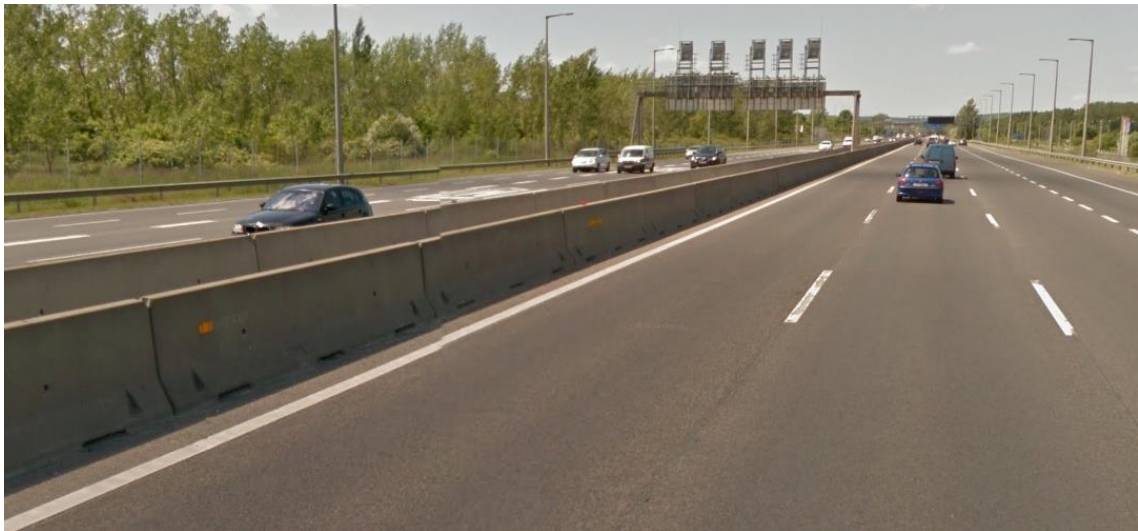
31. ábra M1-M7 közös szakasza dupla Jersey-elem elválasztással (forrás: google.com)

Az M1-M7 közös szakaszát 1964-ben adták át a forgalomnak. Az M1-es Hegyeshalom, míg az M7-es a Balaton irányába folytatódik az elváási pont után. Ez a rész ma Magyarország kulcsfontosságú autópálya szakaszai közé tartozik, mely gyorsforgalmi úton nyújt összekötést Ausztriával és Horvátországgal, és a IV. Helsinki folyosó része is egyben. A két autópálya közös szakasza jelenlegi kapacitását 1978-ban érte el, amikor is 2-2 sávval bővítették ki az akkori útszakaszt, így jelenleg a vizsgált keresztmetszetben 2x3, részben pedig 2x4 sávós az autópálya, melyet dupla sorú, H4 visszatartási fokozatú, beton Jersey-elem oszt ketté az osztósávban (31. ábra). Ezek a betonelemek 2003-2004-ben váltották fel az addig acél szalagkorlát megoldást.

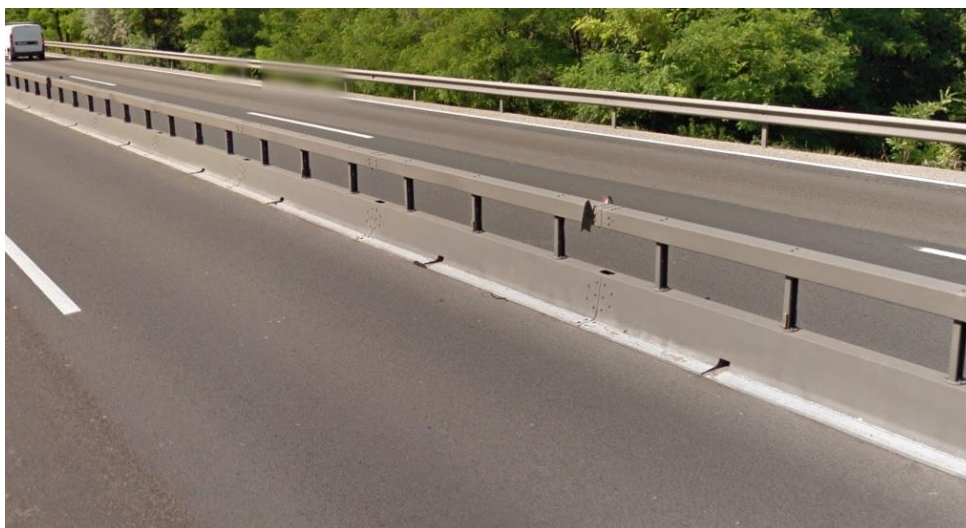
33. ábra VARIO-GUARD korlátrendszer az M0-áson 2014-ben (forrás: maps.google.com)

Az M0 e szakaszát 1990-ben adták át a forgalomnak, azonban csak a jobb pálya készült el, így 2x2 sávon, leállósáv nélkül, kezdetben elválasztás nélkül haladt a forgalom. Azonban a sok baleset miatt német gyártmányú VARIO-GUARD (33. ábra) acél terelőkorlát elemsort telepítettek (részletesebb ismertetést lásd 2.4.2. fejezetben). Kiemelendő, hogy ebben az esetben nem állt rendelkezésre 2,5-3,6 méter széles elválasztósáv. Újonnan építendő gyorsforgalmi úton a fizikai visszatartó rendszerek alkalmazásának tervezésekor figyelembe kell venni a rendszer hatástartományát is, mely nem nyúlhat bele a forgalmi sávokba. Újabb változás 2014 nyarán következett, ekkor kezdték meg a bal pálya megépítését is, mely 2015 nyaráig tartott, amikor is a forgalmat a frissen megépült bal pályára áttérve, megkezdték a jobb pálya felújítását. A teljes 2x3 sáv + leállósávós keresztmetszetet 2015 novemberében vehették birtokba az autósok, fizikai elválasztásként pedig Ferrobeton KT1 (lásd Mellékletekben) elemeket alkalmaztak.

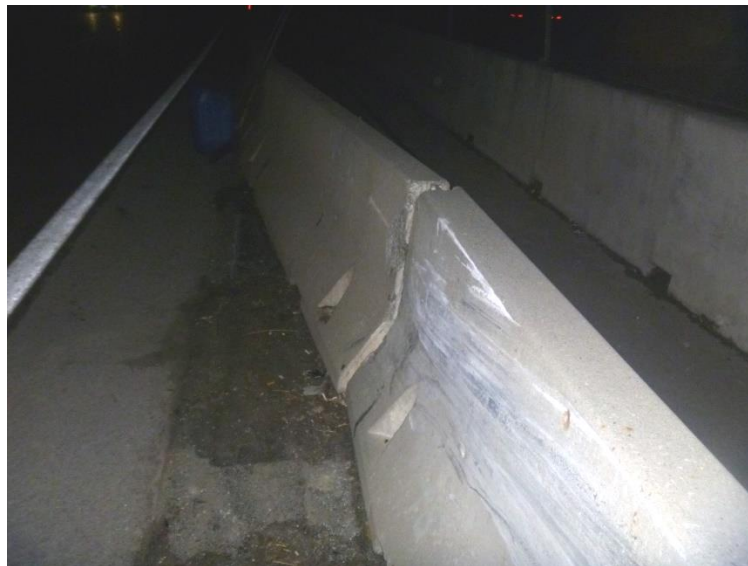
44. ábra Javítható sérülés a betonelemen (forrás: Magyar Közút)

Legtöbb esetben nem keletkezik kár a betonelemekben, néha azonban előfordul, hogy egy-egy nehézgépjármű az elem károsodását okozza, vagy tönkre is teszi az elemet. Közepes, még javítható sérülésre látható példa a 44. ábrán.

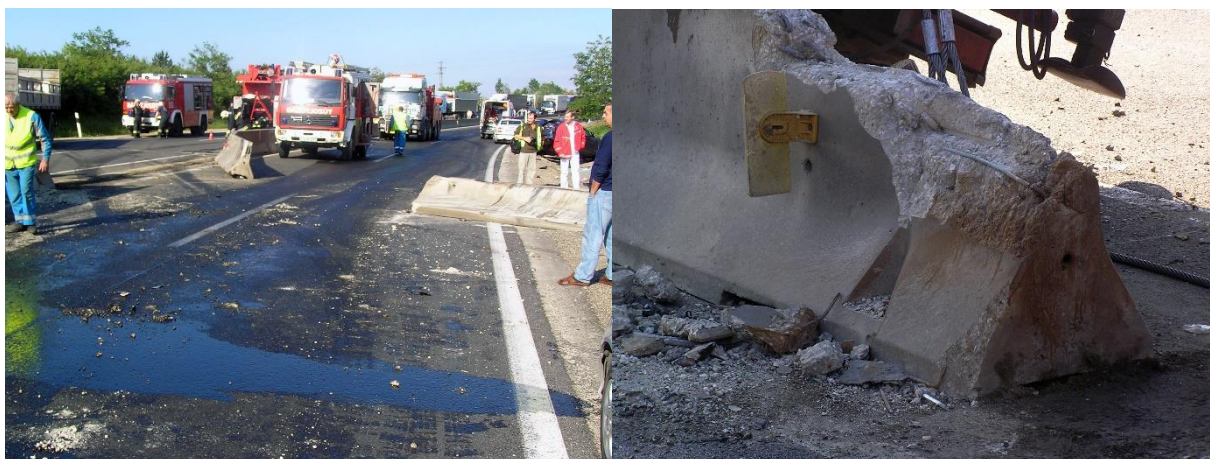
45. ábra Deltabloc elemek baleset után 2007-ben (forrás: Magyar Közút)

Az M0 6+900 km szelvényénél 2007 májusában Deltabloc elemek voltak, melyek közül, minden 4. le volt fúrva a pályaszerkezetbe. Ezt szakította át egy nehézgépjármű, és roncsolta szét az elemeket (45. és 46. ábra).

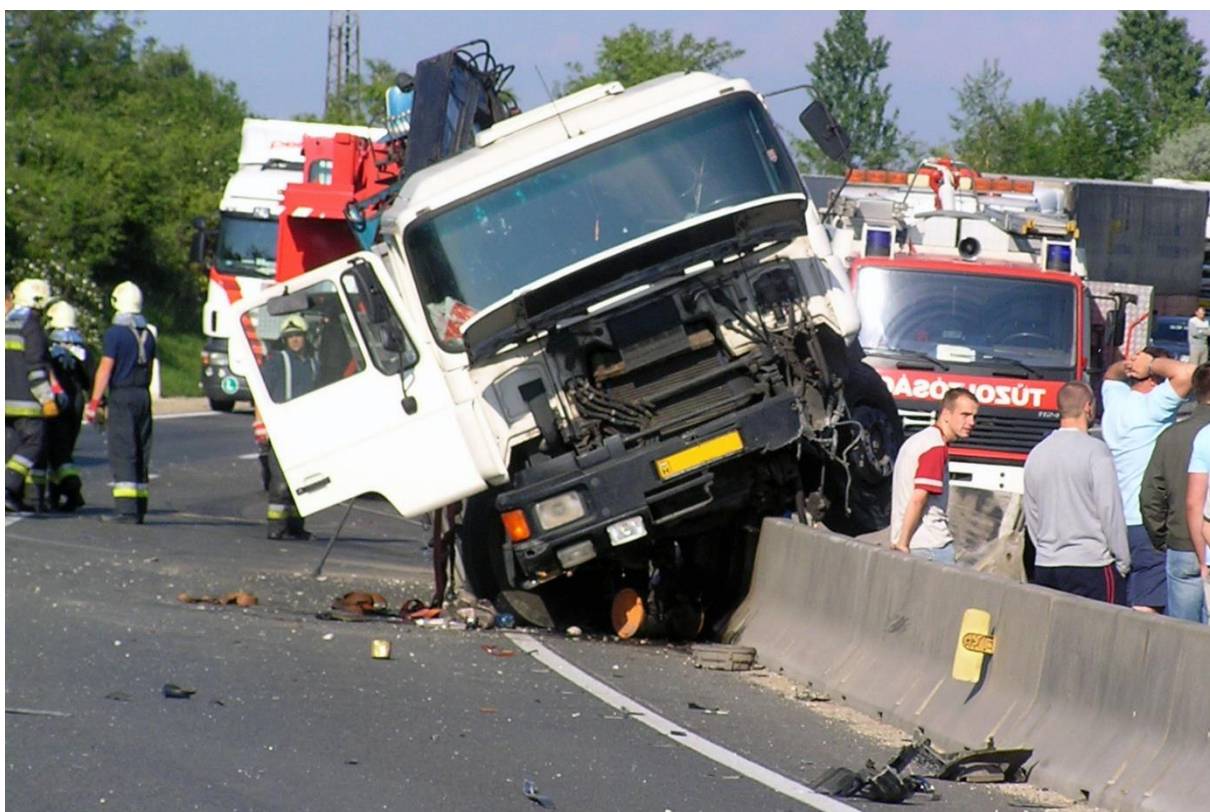
46. ábra Tehergépjármű Deltabloc betonfallal ütközés után 2007-ben (forrás: Magyar Közút)

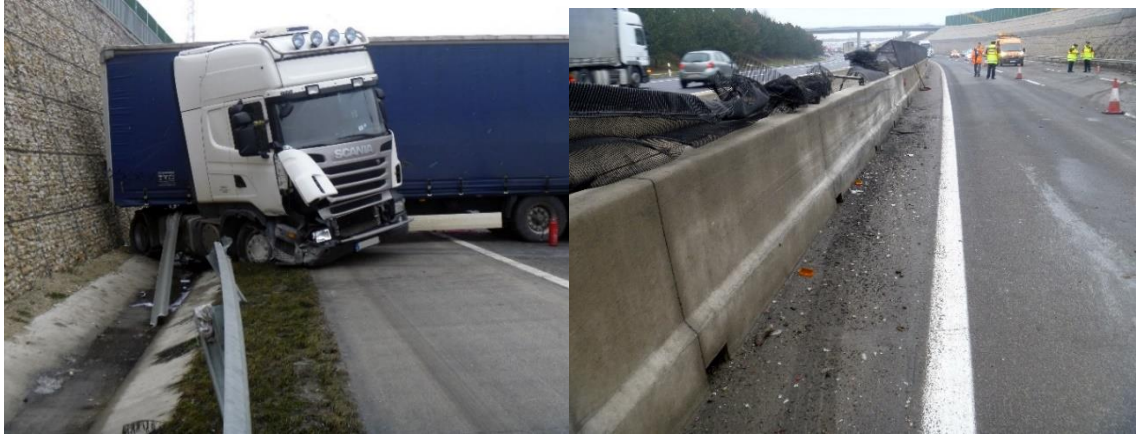
47. ábra Tehergépjármű baleset helyszínén készült betonfallal az M0-áson 2013-ban (forrás: Magyar Közút)

E fejezetben, a korábban említett monolit vasbetonfal esetén, az M0 7+400 km-nél történt ütközés 2013 januárjában, melynél a nehézgépjármű tömege ellenére sem keletkezett kár a falban (47. és 48. ábra). A 4 éves története során pedig nem járt fenntartási költséggel az üzemeltetése a mai napig ennek az elválasztási megoldásnak.

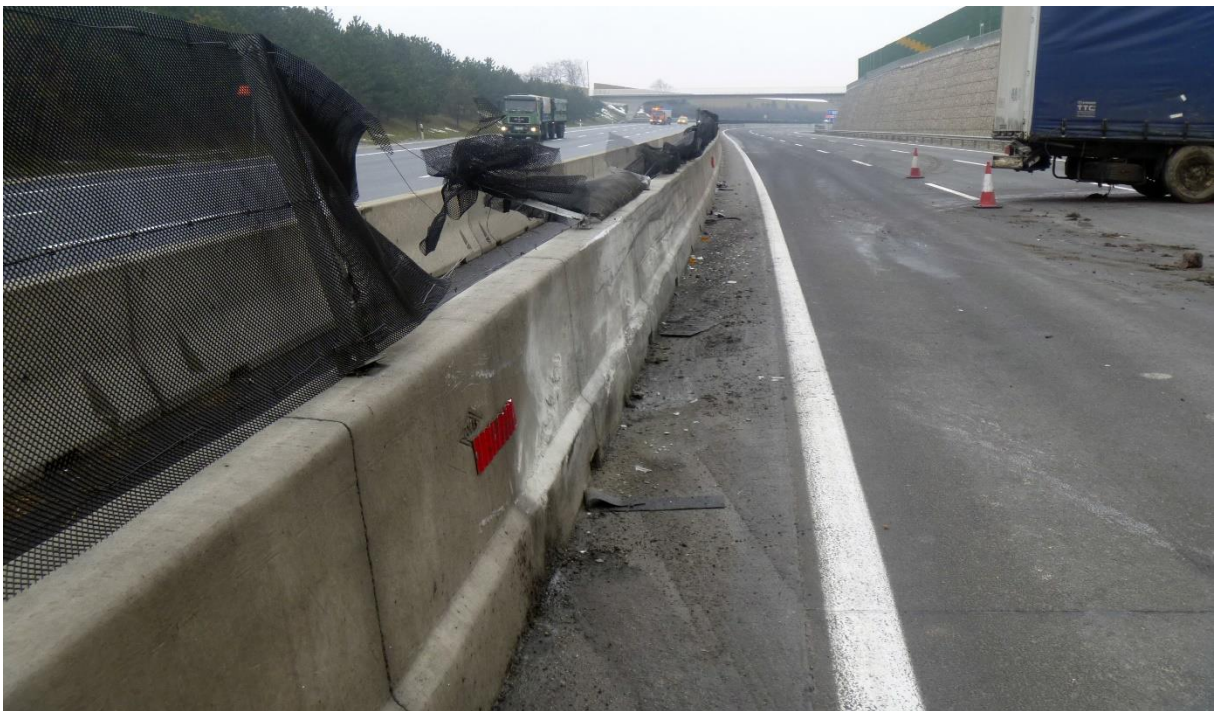
48. ábra Monolit betonfal, tehergépjármű baleset után az M0-áson 2013-ban (forrás: Magyar Közút)

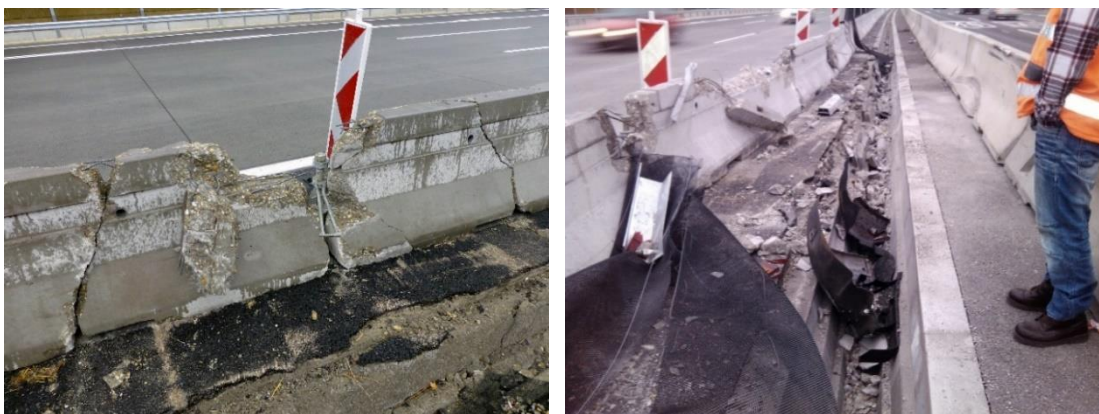
49. ábra Ferrobeton KT1 elemek tehergépjármű baleset után az M0-áson 2013-ban (forrás: Magyar Közút)

Az M0 12+700 km szelvényénél 2013 októberében nehézgépjármű ütközött neki a duplasoros betonfalnak, ahol először feldöntötte a Ferrobeton KT1 elemeket, majd a túloldali Deltabloc elemeket betolta az ellenkező irányú forgalmi sávba. Szerencsére, mivel éjjel történt az eset, frontális ütközés nem történt (49. és 50. ábra).
