# Az ún. “második vészhelyzet” biztonságos megoldhatóságának kérdése katonai légijárművek ejtőernyős vész-gépelhagyási folyamata során

**Szaniszló Zsolt**

*Kulcsszavak: az ún. “második vészhelyzet”; katapultálás; ejtőernyős vész-gépelhagyás*

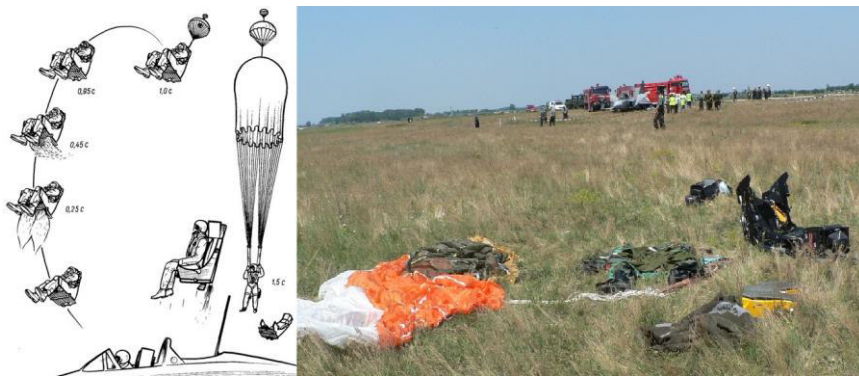
8. és 9. ábra

A katapultálás folyamata MK10 típusú katapultüléssel, földön álló repülőgépből, valamint az eset helyszínén készült felvétel a repülőgéppel és a pilóta személyi mentőfelszerelésének elemeivel

Közvetlenül a felszállást követően a repülőgép fedélzetén erős ütést lehetett érezni, majd az – futómű-meghibásodás miatt – lassulni kezdett. A pilóta – a helyzetet értékelve – a katapultálás helyett a hasraszállás mellett döntött, amelyet – az üzemanyag kifogyasztását követően – 10 óra 52 perckor, a repülőtér munkaterületén sikeresen végrehajtott, majd – a kb. 120 csomós (220 km/h) sebességgel földön csúszó repülőgépből [8] – katapultálást hajtott végre (8. és 9. ábra).

Az MK10 katapultülés a vész-gépelhagyási folyamat során csak részlegesen vált le a pilótáról, aki – ennek következtében – a pilóta mentőejtőernyővel történő földet érésnél olyan súlyos gerincsérülést szenvedett, hogy – egészségügyi szempontból – a katonai repülésre alkalmatlanná vált, miközben hősiessé tette, nagyvértékű repülőtechnikát mentett meg a pusztulástól.
