# A magyar légierő Héja vadászpilótái a doni fronton

## Héja Fighter Planes of the Hungarian Air Force on the Don Front

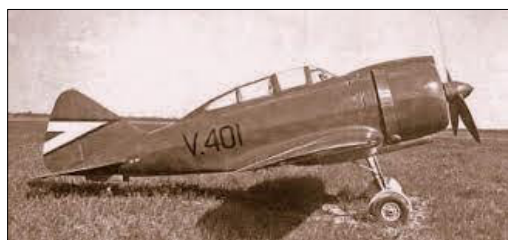
1. ábra Az 1940 májusában érkezett első Héja (V.401)

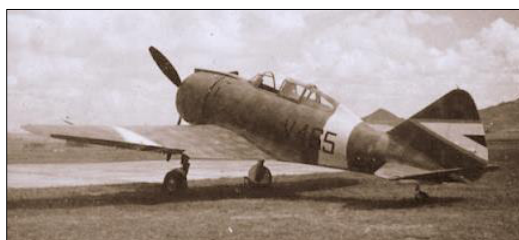
2. ábra Egy 1941 májusában leszállított Héja (V.465)

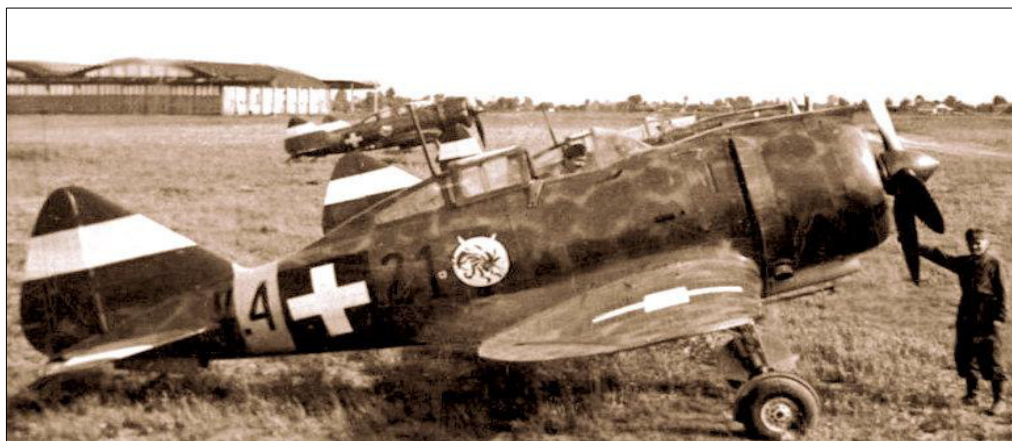
4. ábra Horthy István Héja gépe (V.421) a „Dongó” századjelvénnel az oldalán

Horthy István t. főhadnagy a mátyásföldi 5/I. vadászosztály állományába tartozott. Amikor azonban megtudta, hogy a szolnoki 1. vadászosztályt küldik ki a Donhoz, kérte az átvézellését, mert nem akarta kivonni magát a frontszolgálat alól. Május 1-jén vonult be Szolnokra Héja átképzésre. Az általa repült V.421-es gép páncélozása igen későn, csak június 25-re készült el, így nem tudott vele sokat gyakorolni. Az osztály első részlegével, július 2-án érkezett a frontra. Július 10-én a szlaszovajai áttelepüléskor a landolásnál a gépe átvágódott. Horthy nem sérült meg, a gép azonban hosszabb javításra szorult, csak július 18-án került ismét bevetésre. Augusztus 6-án kora reggel Horthy és kísérője, Nemeslaki Zoltán őrmester egy közelfelderítő gépet biztosított, majd szabad vadászatot folytatott. Anoskino–Davidovka térségében észrevettek egy 36 db Il-2 csatarepülőből és Lagg-3 vadászgépből álló szovjet köteléket. Horthy megtámadta az alakzat végén repülő vadászgépet, amely füstölve zuhanni kezdett. A két magyar gépre több szovjet vadász is tüzet nyitott, alig tudtak elmenekülni. Mindkét Héját 3-3 találat érte. Nemeslaki életét csak az üléspáncél mentette meg. Bár a Horthy által támadott gép földbe csapódását a magyar pilóták nem látták, az 1. repülőcsoport vezetése igazoltnak tekintette Horthy légigyőzelmét és kitüntetésre terjesztette fel. A repülőcsoport jelentése nyomán a hadseregparancsnokság augusztus 18-án megküldte a HM részére a kitüntetési javaslatot (Magyar Érdemrend lovagkeresztje hadiszalagon a kardokkal) [8, 18].

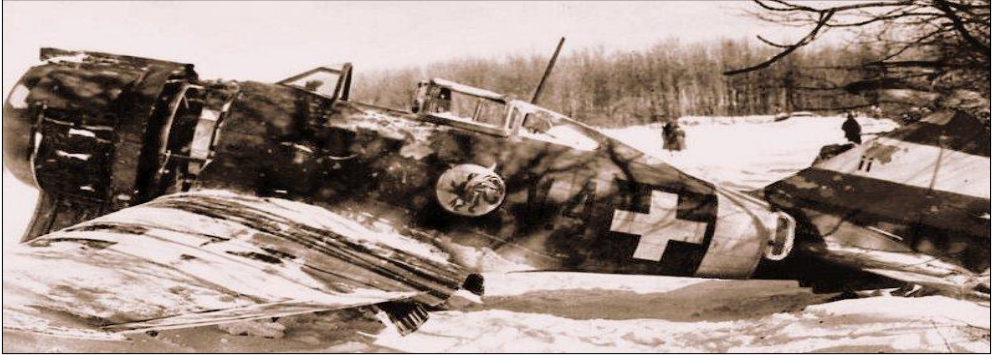
6. ábra Ilovoszkojén hátrahagyott üzemképtelen Héja (V.470)

Január 16-án, mivel a szovjet csapatok már megközelítették az ilovszkojei repteret, az üzemképes 4 Héját átrepülték Urazovora. A leszállásnál 1 gép összetört. Az Ilovszkojén maradt 6 Héja közül néhány javíthatatlan gépet felrobbantottak, a többi üzembe helyezésével még próbálkoztak. Január 17-én az Urazovon lévő 3 Héja légtérbiztosítást végzett a két repülőtér térségében. Ez volt a típus utolsó harci tevékenysége a keleti fronton. Január 18-án Ilovszkojén a még meglévő gépeket is megsemmisítették, vagy sorsukra hagyták. Mivel ekkorra a szovjet erők már Urazovot is közvetlenül veszélyeztették, és nem állt rendelkezésre kellő üzemanyag az utolsó 3 Héja átrepüléshez, ezeket a gépeket is felrobbantották. Ezzel a javítóműhelyekben lévő gépek kivételével a frontra kivitt Héják mind megsemmisültek [26, 27].
