**A dolgozat címe:** Hibakeresés és javítás nyomtatott áramkörökben

**A dolgozat címe angolul:** Detecting and correcting failures in printed circuit boards

# Videokártya javítás alkatrész szinten kezdőknek

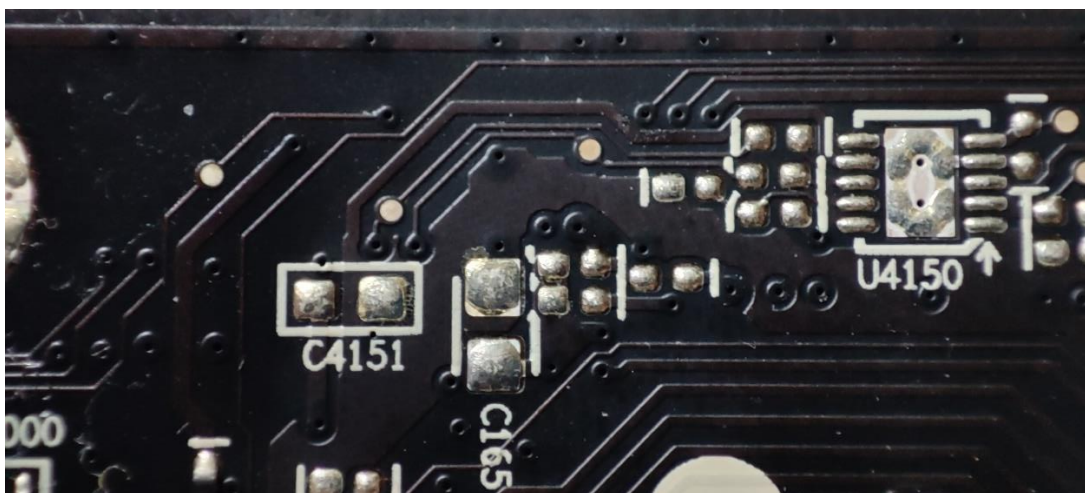
3. ábra gyárilag nem beültetett alkatrészek padjai

A képen lévő nyilak gyakori eseteket jelölnek, a padokból sok információ kiolvasható, ami kapcsolási rajz hiányában hasznos lehet.

- Az egyes alkatrész hiányzó és a tisztán kiszakadt, fémes lábak alapján ellenállás vagy tekercs.
- A kettes alkatrész hiányzó és kiszakadt, azonban sárgás törmelék van az SMPS padokon, így MLC kondenzátor volt ott eredetileg. A hármass alkatrész ugyanígy MLC kondenzátor volt.
- A négyes számú alkatrész gyárilag nem beültetett, mivel csak az egyik padon látható némi sérülés, a másikon a forrasztóon úgy van elterülve, mint a többi nem beültetett alkatrésznél.

A be nem ültetett alkatrészek padjain az ón mindig a közepén a legmagasabb, a pad körül minden irányban minimális folyasztószer maradvány található, illetve a nagyobb padoknál jól kivehető az eredeti stencil mintája, mivel a kellő mennyiségű forrasztóóhoz nem a pad teljes területén van kivágás a stencilben, ez a 3. ábrán U4150-nél is jól látható. A soha be nem forrasztott alkatrészek beazonosítása hasznos lehet más által végzett korábbi javítási kísérletek esetén is, mivel az eltávolított IC-ket így könnyebb észrevenni.

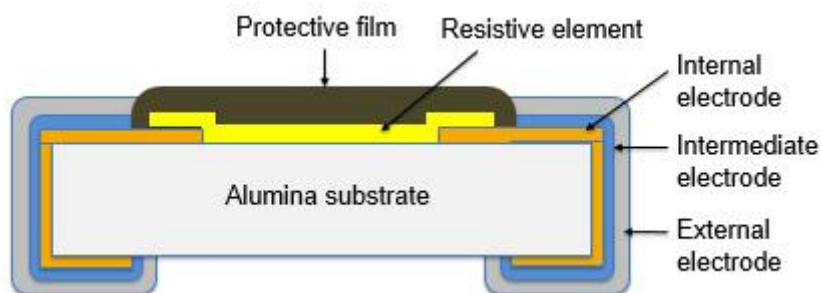
15. ábra Panasonic chip ellenállás metszete [4]

A 15. ábrán látható a vékonyréteg ellenállás felépítése, az ellenállás a hordozó tetején helyezkedik el és a lábai a hordozó alá hajlanak be. Fizikai hatástól leginkább az alsó élénél szokott megszakadni és ekkor lehetőség van az ellenállás kimérésére is, korróziónál a kivezetéstől válik el az ellenállás és sokszor nem lehetséges megmérni.

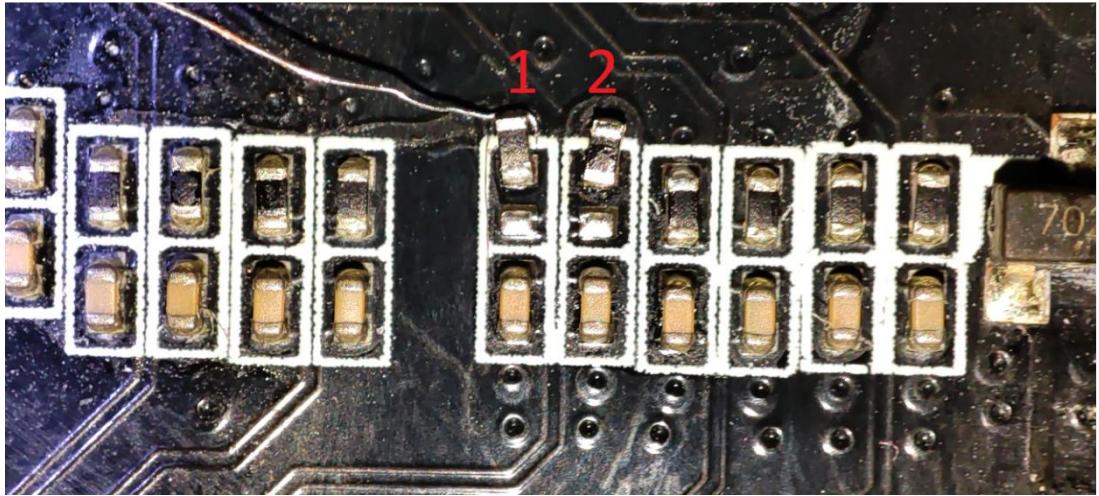
16. ábra SMD ellenállások mérése

3. Gyakori hiba az is, hogy áramkörben könnyen mérhető ellenállásokat a szervizések „elfordítanak”, azaz úgy kiforrasztják őket, hogy csak az egyik lábuk érintkezzen, mivel így könnyű megmérni őket hagyományos mérőtűvel az alkatrész elugrása nélkül. Ez egy rossz szokás, mivel a csak az egyik végén rögzített ellenállás mérése során a mérőtűvel nagyon könnyű meglökní az alkatrészt és a kivezetése ettől letörik.

A helyes megoldás az ellenállás kifordítása, majd a nem csatlakozó lábára vékony rézdrót forrasztása, amit meg tudunk érinteni a mérőtűvel vagy mikrocsipesszel az alkatrész károsodása nélkül. A 16. ábrán az 1-es szemlélteti a helyes megoldást, míg a 2-es a nem ajánlott megoldást. Az ellenállás eltörése különösen problémás lehet, ha azért mérjük meg, mert nincs kapcsolási rajz az áramkörhöz és vissza akarjuk

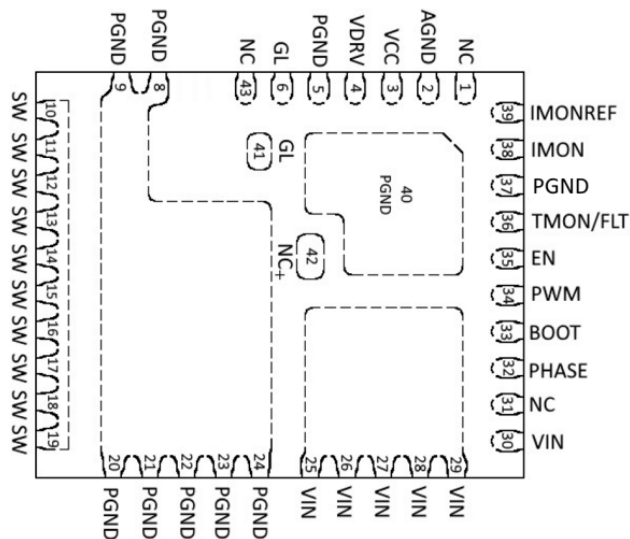
21. ábra TDA21570 felülnézeti képe [6]

A 21. ábrán látható az IC felülnézeti képe azonos állásban, mint a hőkamerás képen, így rögtön észrevehető, hogy nem a teljesítmény FET-ek, hanem a beépített FET meghajtó melegszik a hibás alkatrészt mutató ábrán, mivel a tok bal és alsó oldalán helyezkedik el a két FET és a meghajtó a jobb felső sarokban, a kis GND padon a PWM, EN, BOOT és VDRV lábak közelében található.

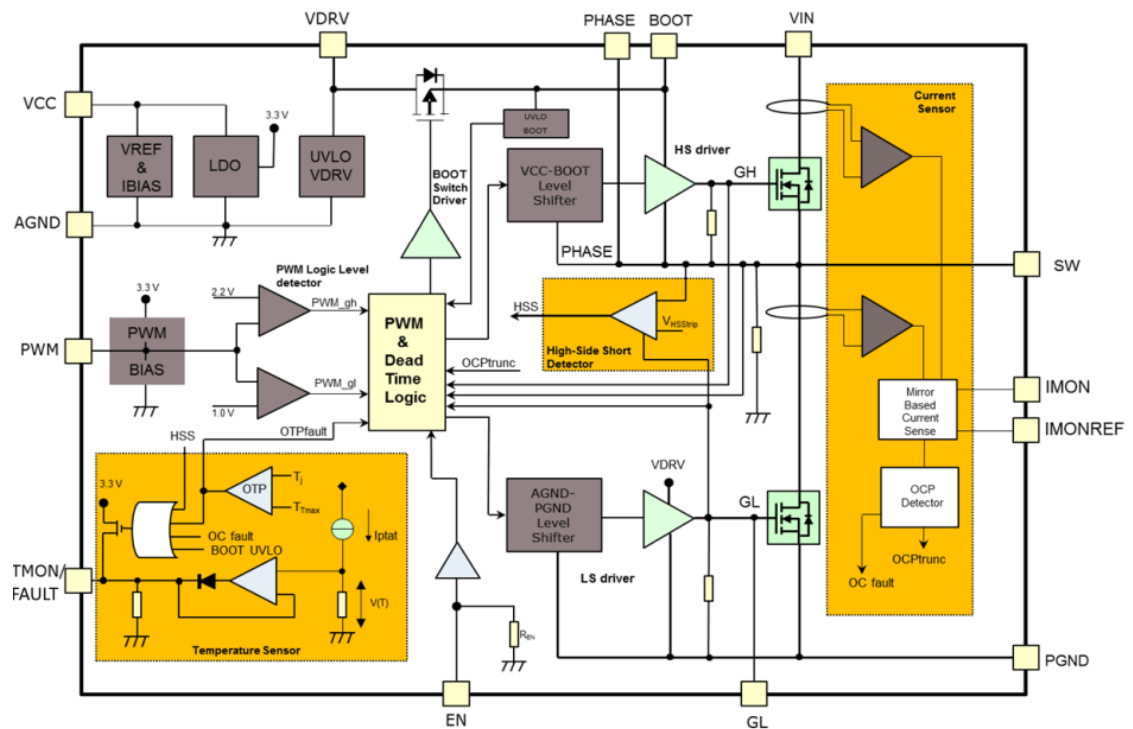
22. ábra TDA21570 blokkvázlat [6]

A 22. ábrán az IC blokkvázlata látható, egyértelműen látszik róla, hogy a Vdrv lábon mért alacsonyabb ellenállás oka az IC belsejében található FET meghajtó meghibásodása.

Ami ennél fontosabb, az a bal felső sarokban található LDO feliratú szürke négyzet, amelyen egy 3.3 V kimenet van. AZ LDO jelentése low-dropout (regulator), vagyis ugyan az, amit háromlábú kivitelben „stábkočka” néven ismerünk, csak ez kisebb és az IC belsejébe van integrálva. Ez azt jelenti, hogy a DrMOS-ok készletben is melegednek egy picit, mint ahogy a 20. ábrán is látható, nem csak a hibás alkatrész langyos. Illetve az ilyen alkatrészeknél a hagyományos alkohol párolgásos melegedés keresési módszer nem alkalmazható egyszerűen, mivel mindegyik melegedni fog, csak a hibás picit jobban.

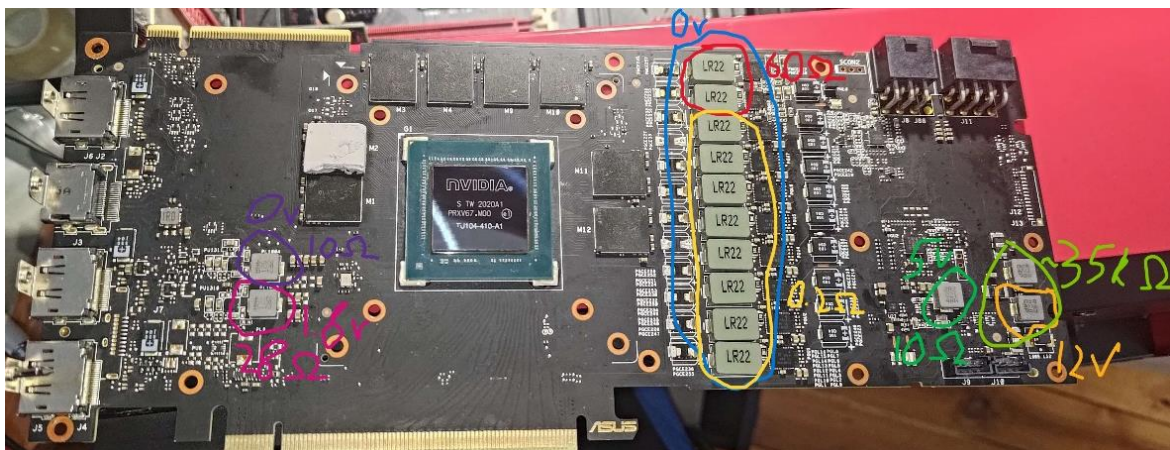
27. ábra 2070S NYÁK Br Adams (Wollongong, ERS discord)

Első ránézésre nincsen zárlat rajta, mivel tudjuk, hogy a VCORE ellenállása közel  $0\ \Omega$ .

Azonban látszik, hogy csak az 1.8 V-os tápegység indul el, a többi nem, illetve az 5 V is jelen van. Ekkor lehetne elindulni a következő hiányzó táp alapján, azonban kis gyakorlattal feltűnhet, hogy ezeknél a kártyáknál 1.8 V-on jóval magasabb ellenállást várnánk,  $2\ \text{k}\Omega$  körül, illetve az 5 V ellenállása is meglehetősen alacsony. Mivel tudjuk, hogy az 5 V-os táp hajtja meg az összes DrMOS-t, a PMIC-et és a *step down* IC-et, így feltételezhetjük, hogy az 1.8 V-os táp hiába van jelen, azzal van valami probléma és emiatt nem is ad kiment aktív/pgood jelet és emiatt nem indul a többi táp. Ezután az 1.8 V-os tápegység IC pgood kimérése majd az 1.8 V-os táp javítása a következő lépés, amelyet a tulajdonos később fog elvégezni.

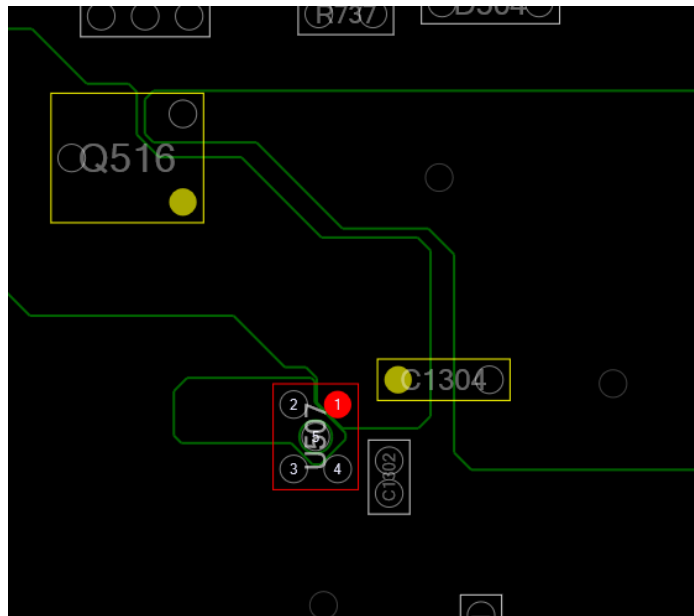
28. ábra NV3V3 LDO-ja az MSI V375\_21 Boardviewn [11]

A 28. ábrán látható ennek az LDO-nak a mérete, mellette egy SOT23 tokozású alkatrészszel, láthatóan semmi nem indokolja a pici, 300 mA-es és sérülékeny változat használatát, ez szerintem egy tervezési hiba. Az IC adatlapja szerint létezik TSOP-5 tokban is, azt lenne érdemes mindenhol használni. Jellemzően az Asus Strix kártyák a nagyobb verzióját alkalmazzák illetve egy másik nagyobb, SOT23-5 tokozású LDO-t, illetve néhány NYÁK-on mindkét alkatrész beültetésére van lehetőség.

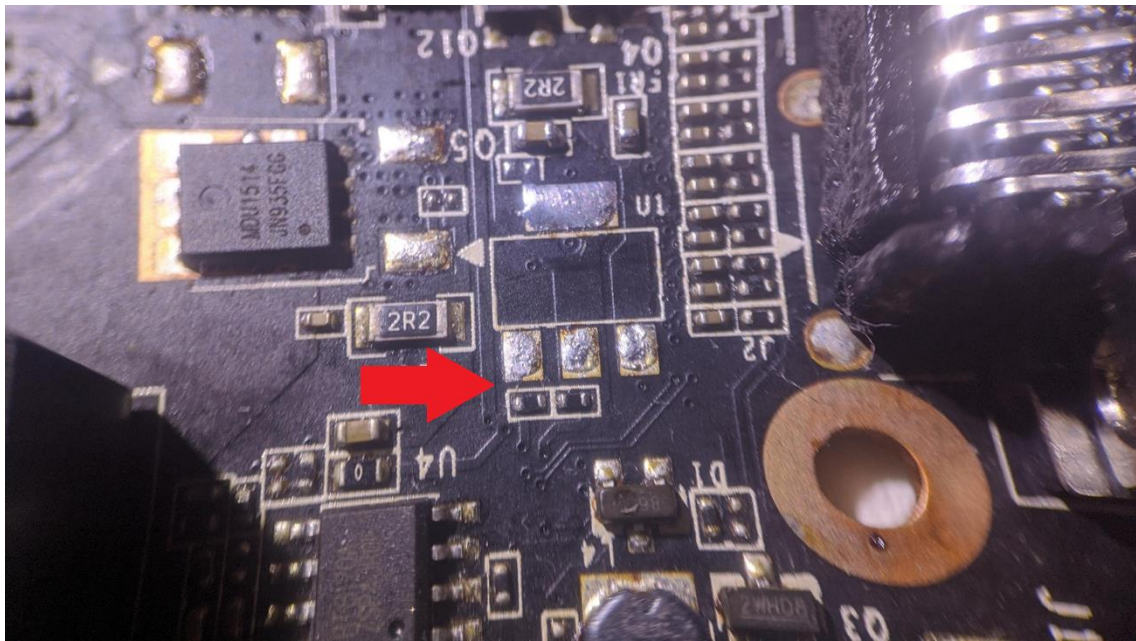
34. ábra A képen látható, hogy az 1-es lábhoz feszültségosztó megy

ADJ IC hiányzik és tévesen került beültetésre a másik, 7805-ös LDO. A donorról bontott 1117SA LDO-val már megszűnt a riser túlterhelése és a kimeneten 5.1 V mérhető, ami elfogadható.

A képen nem egy BCDsemi gyártású IC, azt az adatlapot azért hoztam példának, mivel a 1117SA még sokak számára értelmezhető, azonban a GH15B GH15E és hasonló jelöléseket senki nem ismeri fel ránézésre és sok gyártó alkalmaz másolatokat, amelyeknek a jelölése eltér a megszokottól.

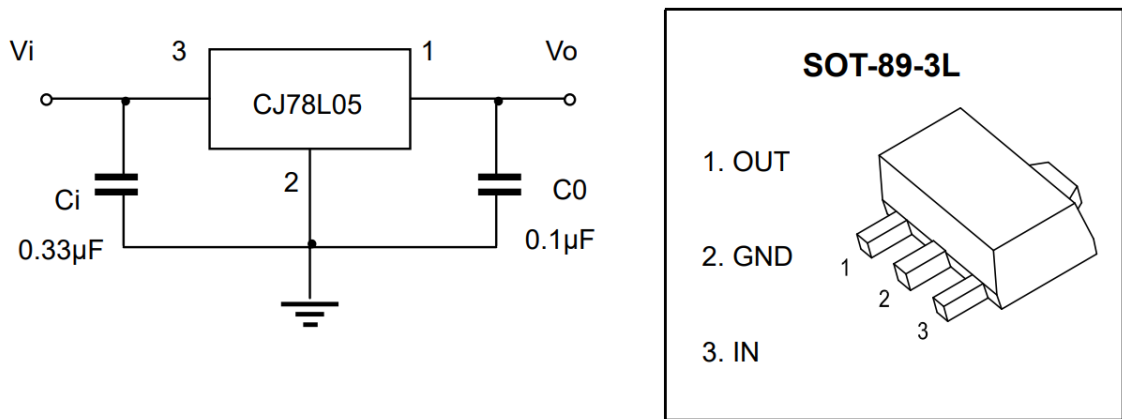
35. ábra 78L05 lábkiosztása [15]

Ezeknek az LDO-knak a felcserélése kezdők körében elég gyakori, ennél gyakoribb azért, hogy nem ADJ, mint adjustable, hanem fix 3.3 V vagy fix 5 V feszültségre tervezett 1117 LDO-t ültetnek be, amely ettől nagyon melegedni fog és a szükségesnél sokkal nagyobb feszültséget ad ki, ezzel károsítva a többi IC-t az 5 V-os ágon.

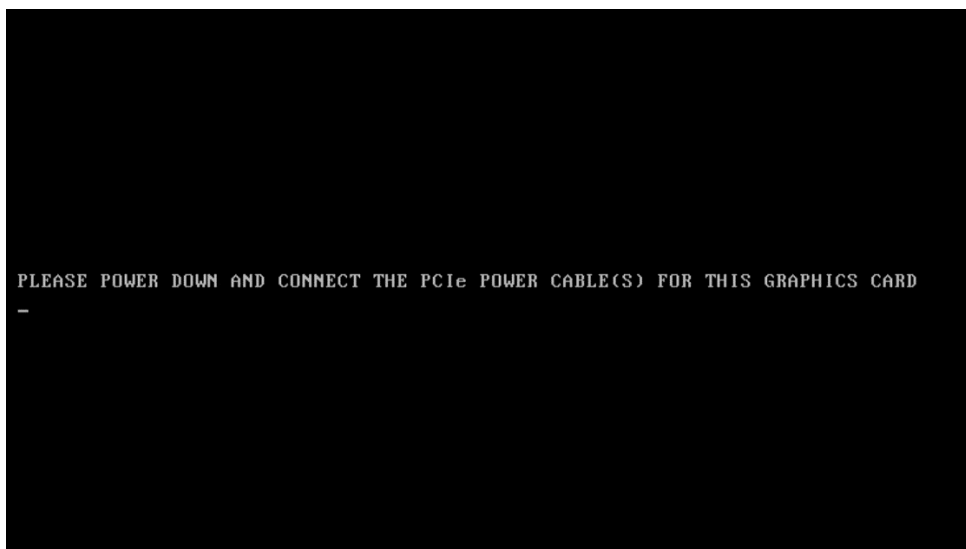
39. ábra POST után megjelenő hibaüzenet

A hibaüzenet a 39. ábrán látható, a hardveres oka pedig a tápkábel sense lábait érzékelő áramkör hibája. Pontosabban a sense pin csak egy sima GND pin, a 6 pinesnél 1db, a 8 pinesnél 2 db található minden csatlakozóban és a kártya úgy detektálja a csatlakozót, hogy ezekre a pinekre egy-egy FET vagy NPN tranzisztor van kötve, amelyeknek a bázisa magasra van húzva és a bázisukat a csatlakozó testre húzza. A hiba jellemzően mindig a pinhez közvetlenül csatlakozó, vagy azutáni FET meghibásodása. Az áramkör a legtöbb kártyán nagyon hasonlóan van kialakítva és néha a leggyorsabb módszer a 4-5 lehetséges alkatrész végigcserélése, mivel párhuzamos Drain és Source-ú FET-eknél nehéz megmondani, melyik szivárog.

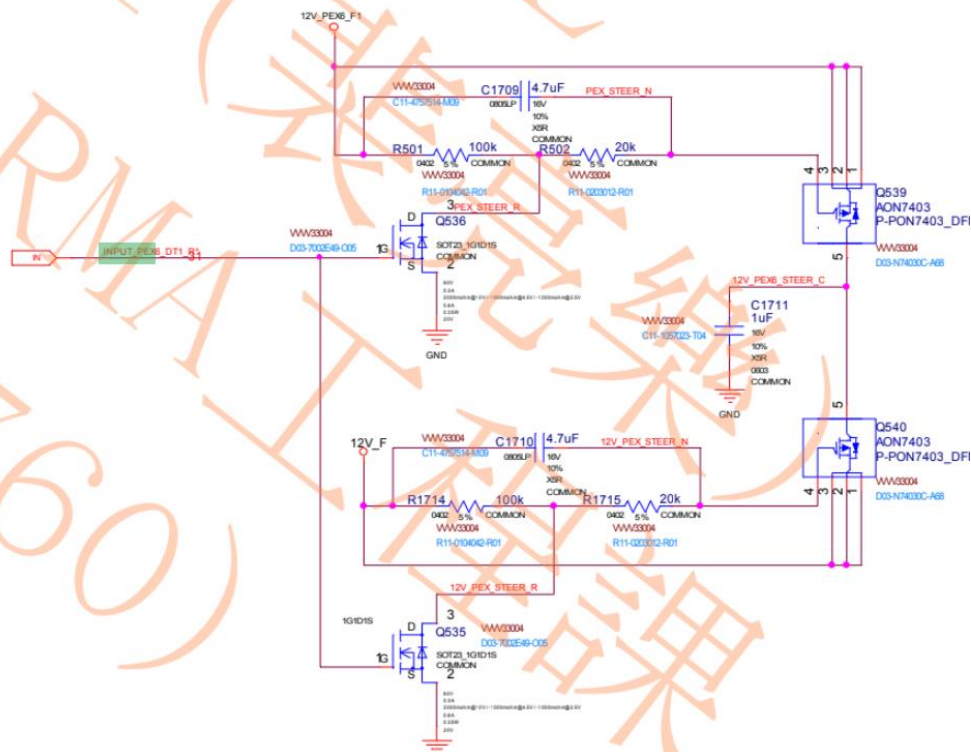
40. ábra V330\_21 MSI 1070 current steering

Például az MSI V330\_21 NYÁK-os GTX 1070-jén a INPUT\_PEX6\_DT1\* közvetlenül a csatlakozóról érkező jel, a rajzrészleten kívül fel van húzva 3.3 V-ra, majd egy-egy meghajtó FET-en át a két current steering FET-et nyitja ki, ha a jel nincs testre húzva, azaz a csatlakozó bedugva. Így a 12V\_F és a 12V\_PEX8\_F1 fő 12 V-os buszok összekötésre kerülnek, vagyis a külső tápcsatlakozó helyett a pci-e élcsatlakozó táplál minden áramkört. Emellé természetesen az INA chip felé behúzza a low power mode jelet és a megfelelő GPIO lábon át a GPU-t is tájékoztatja, hogy a kártya csökkentett módban indul.

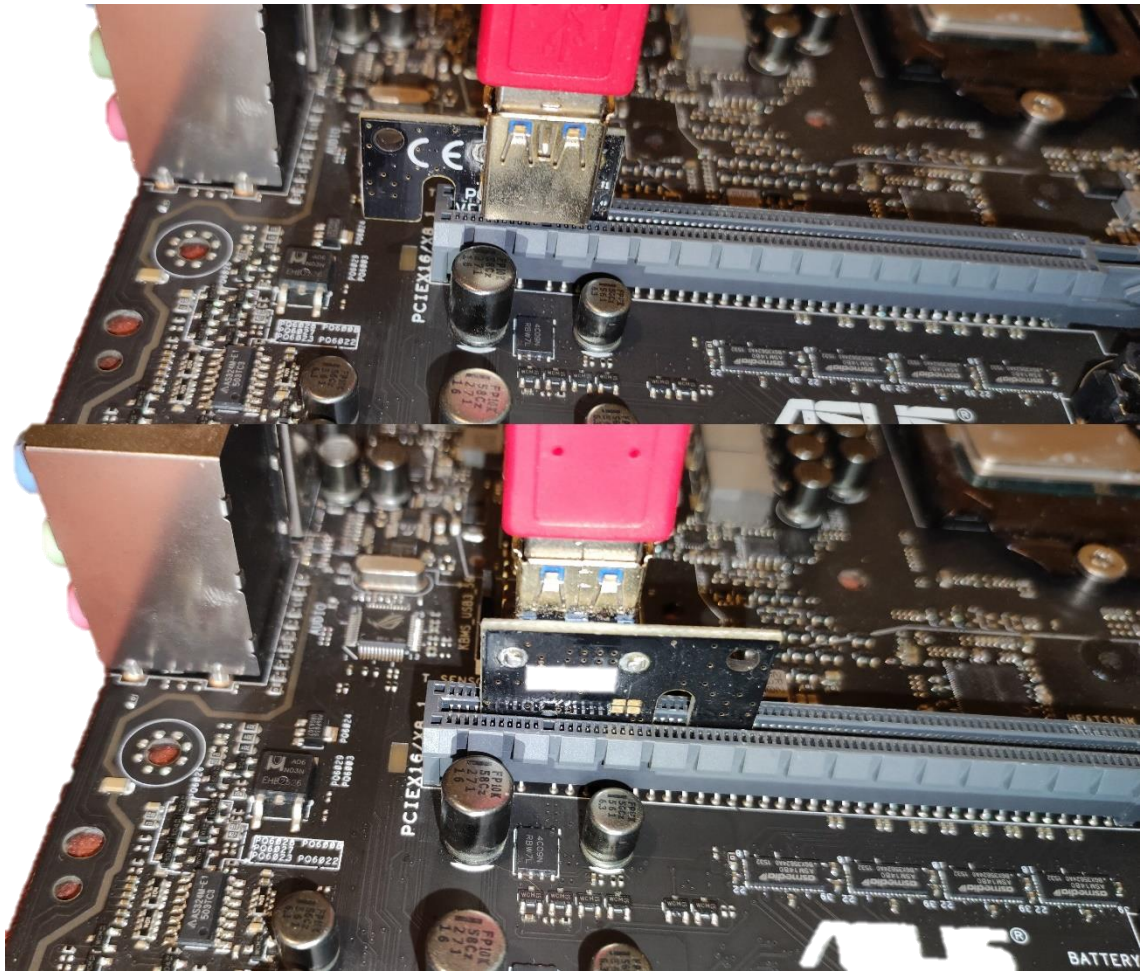
42. ábra Helyes és fordított riser csatlakozó

A 41. ábrán látható a megoldás, amely segítségével az USB kábel PCI-e slotba csatlakoztatható NYÁK élcsatlakozóvá alakul. Ezen látható egy vágás, amely a csatlakozóaljzatban lévő műanyag laphoz illeszkedik. Amennyiben X1 csatlakozót használnak az alaplapon, csak egy módon lehetséges bedugni a kábelt, azonban X4 X8 vagy X16 aljzat esetén sajnos lehetséges a csatlakozót 180 fokkal elforgatva csatlakoztatni, mint ahogy az a 42. ábra alsó felén is látható.

Véleményem szerint ez kettős tervezési hiba:

Minden más kártyán a NYÁK kinyúló része a csatlakozó vége felé néz és rögzítésre szolgál. Ezen a NYÁK-on a pöcök elől van.

Mivel ezen csatlakozók igen nagy részét gépházon belül vagy összevissza kábelek között dugják be, szükség lenne egy olyan kialakításra, ami meggátolja a helytelen csatlakoztatást, mivel minden egyes fordított csatlakozó párszázezer és 1 millió forint közötti kárt tud okozni.

A megoldás egy pontosan ugyanolyan nyúlvány lenne, mint ami a panelen most is van, csak a másik oldalon. Helyes bedugás esetén a vágat illeszkedne a csatlakozó széleihez, fordított bedugás kísérlete esetén az aszimmetrikus csatlakozó peremén fennakadna a nyúlvány alja.

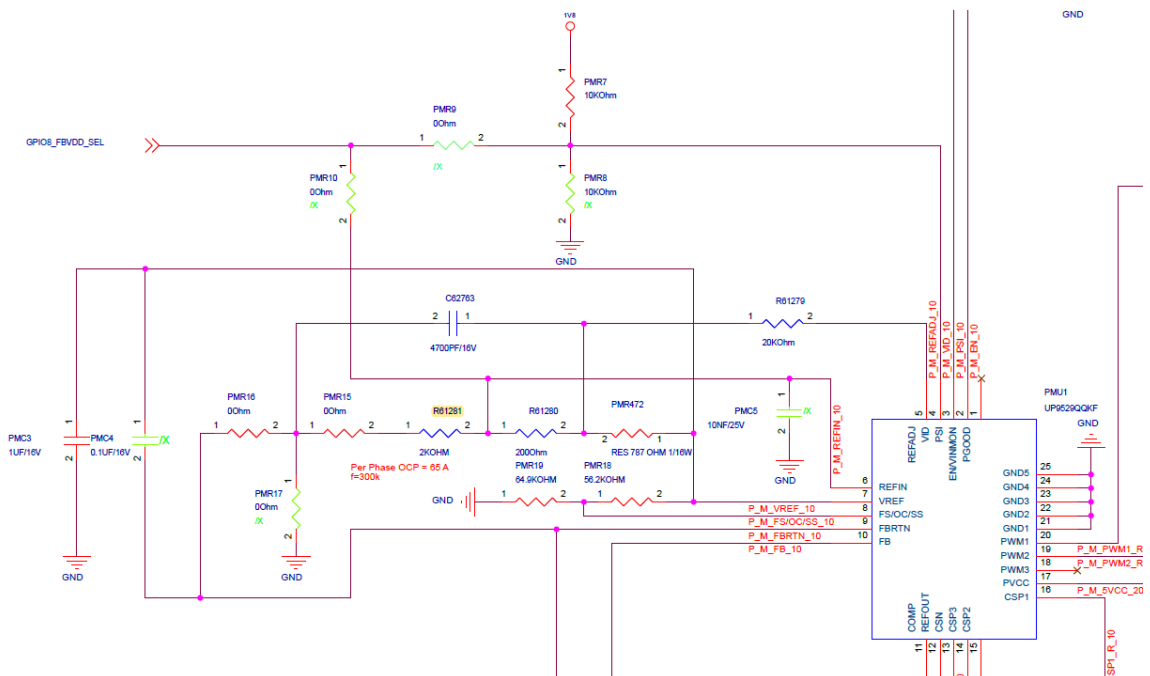
Fontos cserekor a VRAM tápegység feszültségét csökkenteni, mivel későbbi gyártású kártyákon már a gyártók is módosították ezt, mivel a szokásostól eltérően ezek a chippek 1.35 V helyett 1.25 V-os tápfeszültségről üzemelnek. Ez az információ nem található meg az elérhető adatlapokban, de több gyártó kártyáján is kimérhető a csökkentett memória feszültség. A módosítás a táp kimenetét visszacsatoló feszültségosztó módosításával valósíthat meg a legegyszerűbben, illetve Asus kártyákon a memória táp REFIN lábán lévő ellenállással:

1.58 k $\Omega$  1.25 V-ot ad Hynixhoz és 2 k $\Omega$  1.35 V-ot ad Samsung és Micron RAM-okhoz. A kapcsolási rajzon is az eredeti, 2 k $\Omega$ -os érték szerepel, ez a sárgán kiemelt R61281 ellenállás.

47. ábra Asus TUF RTX3060TI VMEM táp REFIN osztója, a sárgán kiemelt tagot kell változtatni [17]

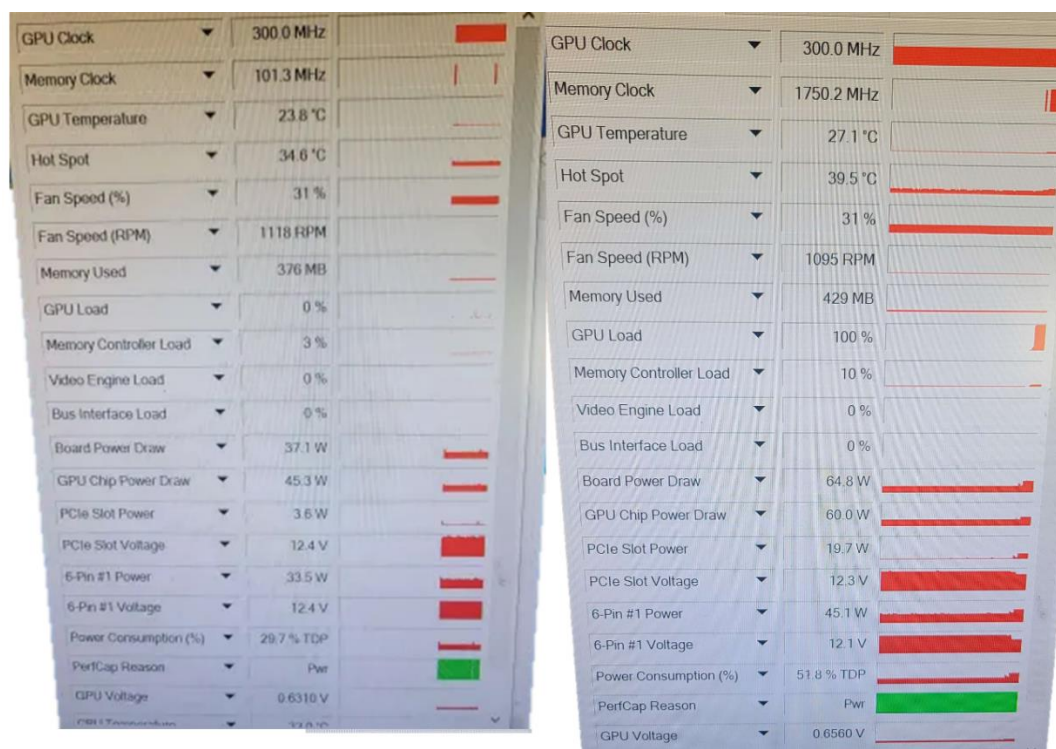
48. ábra 300 MHz órajel, terhelés alatt is

A javítás nem igényel túl sok magyarázatot, az esetek nagy részében a monitor IC meghibásodása, esetleg a környékén levert alkatrészek okozzák. INA chipnél sokkal gyakoribb, az NCP45491 vagy uS IC-k meghibásodásuk esetén szeretik nem kiadni a BUS\_OK jelet, ami az összes táp engedélyezéséhez kell.

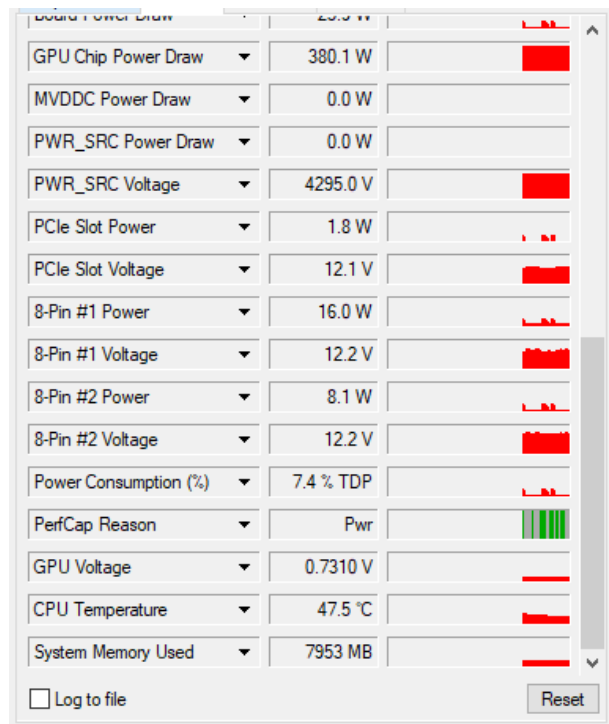
50. ábra 4kV-os mért feszültség egy RTX kártyán

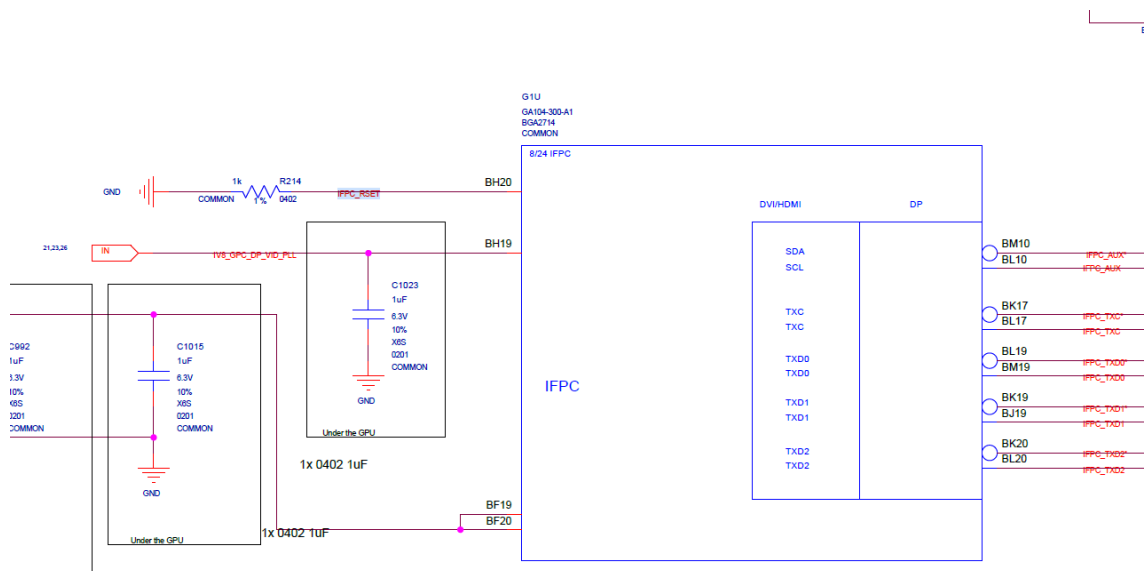
55. ábra IFPC modul az RTX 3060ti-on [17]

Egy speciális eset, amikor Nvidian jellemzően kettő, de néha egy kimenet nem működik és semmi logikusnak tűnő magyarázat nincs rá. Ekkor általában a magban lévő Nvidia IFPC modul nem üzemel valamiért, ezek az *Interactive Flat Panel Controller* részek a GPU-ban maximum két kimenet meghajtására képesek. Egy ritka hiba, amikor a kártyát fizikai ütődés éri, vagy BGA forrasztás volt végezve rajta és utána nem működik egy IFPC-n az összes kimenet, amelynek oka egy IFPCD\_RSET nevű ellenállás nem csatlakozása a mag megfelelő lábához (itt a CD a megfelelő kimenetekkel helyettesítendő, lehet AB, EF vagy csak egy betű is). Az alábbi ábrán például bal fent látható az IFPC\_RSET 1 k $\Omega$ -os ellenállás. Kimérése dióda módban lehetséges, amennyiben a mag fele a csatlakozás szakadt, 1 mA-es mérőáramon 1 V-ot fog a műszer mutatni, a mag helyes csatlakozása esetén pedig 350-400 mV-ot.
