# **SZAKDOLGOZAT**

## **Kovács-patak Pilisszentkereszt belterületi szakaszának állapotfelvétele és rendezésének engedélyezési tervdokumentációja**

**Szent István Egyetem  
Ybl Miklós Építéstudományi Kar**

Dátum 2015. június 01.

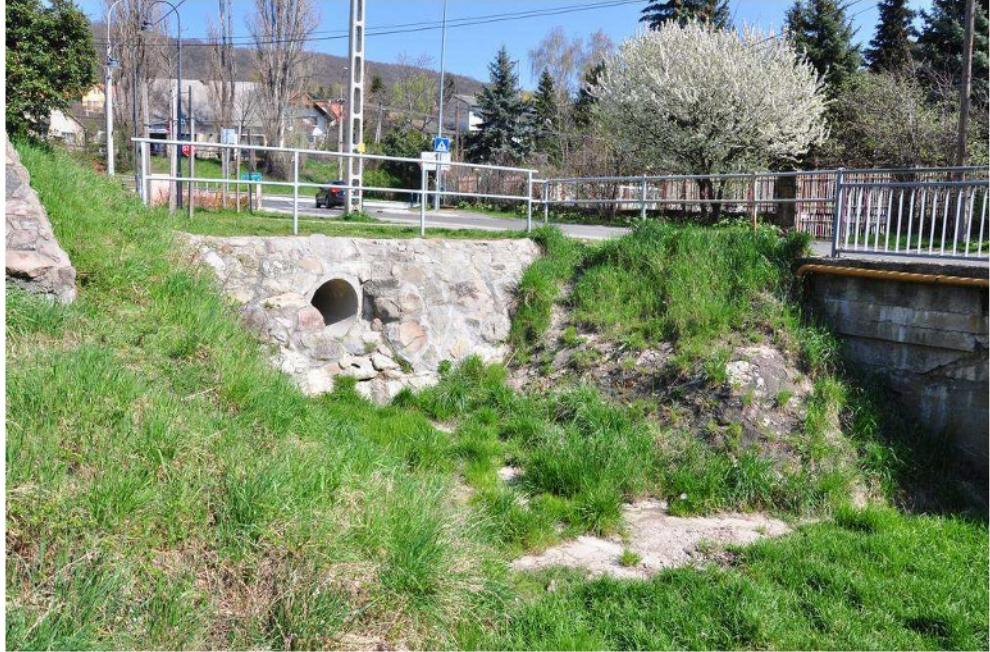
DN 800 csapadékvíz bekötés a 0+302,92 fm szelvényben

A helyszíni bejárás során, több helyen tapasztalható változó anyagú és átmérőjű vezetékek ingatlanokról patakmederbe történő bevezetése. A bevezetések környezetének állapota alapján (szagok, üledékek) vélhetően kommunális szennyvíz kerül a vízfolyásba helyenként.

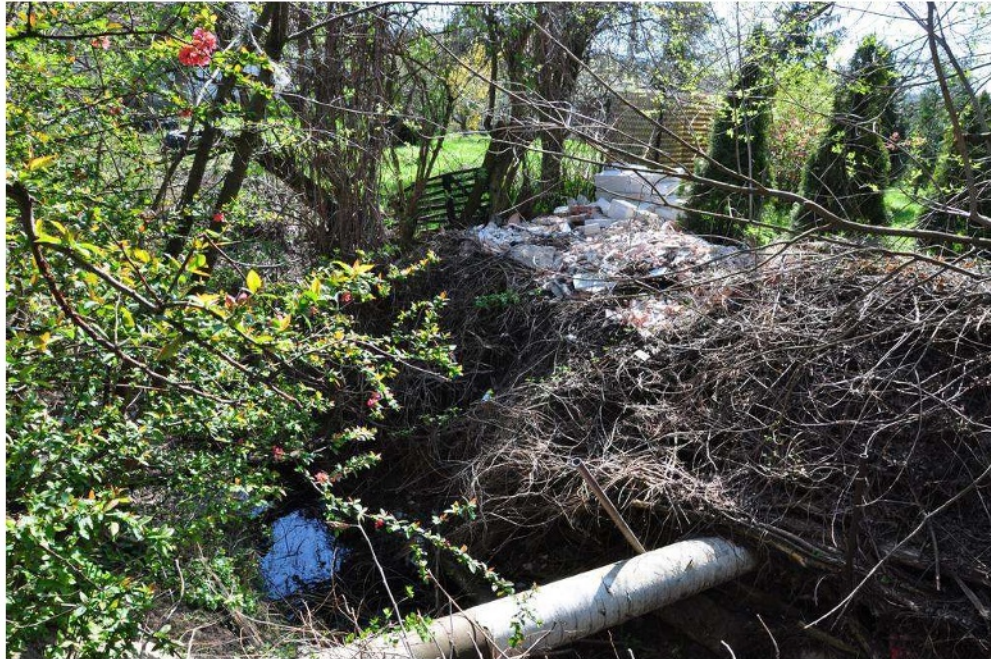
28. kép 0+125,00 fm szelvény

A helyszíni bejárás során, több helyen tapasztalható volt változó összetételű kommunális szemétkerakása a mederszelvényben és a partoldalon is, melyet az alábbi képek mutatnak folyásiránnyal szemben haladva.
