# **SZAKDOLGOZAT**

Szak: Tűzvédelmi szakmérnök

A dolgozat címe: Műemlék épületek tűzvédelme

A dolgozat címe angolul: Fire protection of listed buildings

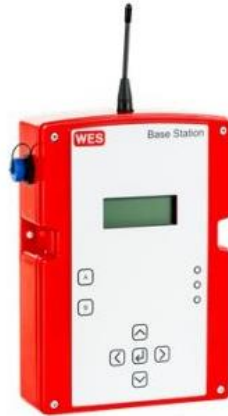
8. kép Központi egység

A központi egység a rendszer beállítására, információk megjelenítésére szolgál, így azt is mutatja, hogy melyik eszköz jelzett be, illetve naplózza is azt. A központhoz szinte korlátlan számú eszköz csatlakoztatható, a számozás egészen 999-ig megy. A központi egység

szaboázsvédett, rendelkezik külső-belső tamper switch-el, ami az egység felnyitása, vagy eltávolítása esetén hibajelzést ad. Rendelkezik a szükséges EN54 minősítéssel. [WESFIRE, 2024e]

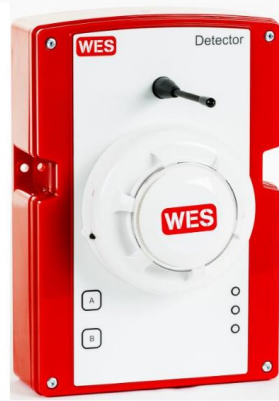
9. kép Füstérzékelő

Az optikai szórófény érzékelés elvét alkalmazza, így tudja érzékelni a keletkezett füstöt. Jól alkalmazható a poros építési területeken is, mivel a téves jelzések csökkentése érdekében két egymástól eltérő hullámhosszú füstérzékelő található benne. A füstérzékelők ugyanúgy el lettek látva szabotázs védelemmel, ami az ilyen környezetben szinte elengedhetetlen. Rendelkezik a szükséges EN54 minősítéssel. [WESFIRE, 2024e]

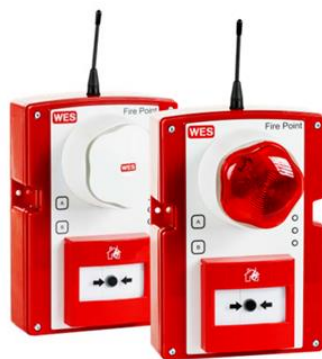
11. kép Kézi jelzésadó hangjelzővel

A kézi jelzésadó egység hangjelzővel vagy hang-fényjelzővel kapható. A hangjelző hangereje eléri a 101 dBA-t, ami megfelel az OTSZ 158 § (4) [2014b] bekezdésében foglaltaknak. A kézi jelzésadó használat után egy kulccsal könnyen visszaállítható a nyugalmi állapotába, nem kell üveget betörni, és nem kell új eszközt vásárolni. Úgyszintén rendelkezik szabotázs védelemmel és rendelkezik a szükséges EN54 minősítéssel. [WESFIRE, 2024e]

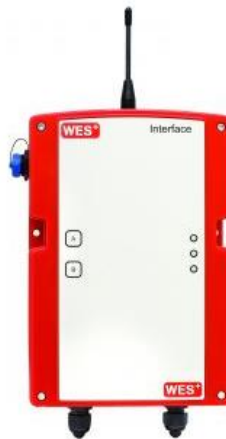
12. kép Interface egység

Az interface egység a WES+ rendszer vezérlő modulja, működése megegyezik egy IOM modullal. Rendelkezik egy relés kimenettel, így képes eszközönként egy vezérlés végrehajtására, ilyen a lift vezérlése, az átjelzés biztosítása vagy a beléptető rendszer vezérlése. Része még továbbá egy nem felügyelt feszültségmentes jelzés fogadására, ami lehet egy meglévő tűzjelző vagy gázérzékelő rendszerről érkező jelzés. Mint minden WES+ eszköz, az interface is rendelkezik szabotázs védelemmel, és a szükséges EN54 minősítéssel. [WESFIRE, 2024e]

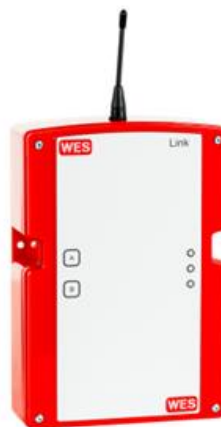
13. kép Rádióerősítő egység [WESFIRE, 2024e]

A nagyobb alapterületű, vagy árnyékolt (pincében folyó munkálatok) építkezések esetén szükséges lehet rádió erősítő egység alkalmazása. Műemlék épület esetén a gyakran vastag falak miatt alkalmazása szükségeszerű. Növeli a hatótávolságot és ezáltal növeli a védhető terület méretét is. [WESFIRE, 2024e]

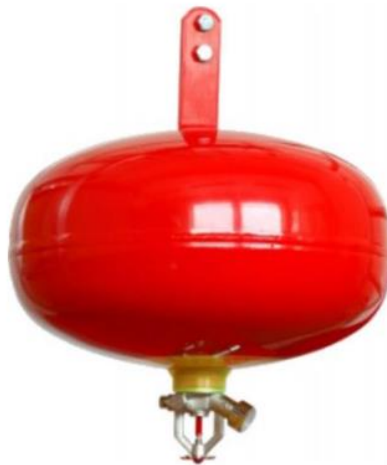
14. kép Automata tűzoltó készülék

A mennyezetre akasztható tűzoltó készülékekből több fajta is létezik, különböző oltásmechanizmussal, lehet valamilyen oltófolyadék, vagy por benne. Működése hasonló a sprinkler berendezéséhez, hő hatására az ampulla kiold és megkezdzi az oltást. A tárolt oltóanyag mennyisége limitált, 2-12 liter között van, így egy kisebb tűz oltására alkalmas, viszont egy kifejtett tűz oltására, gátlására már kevésbé. Előnye, hogy nincs szükség csőhálózat kiépítésére, csak a mennyezetre kell felfűzni, nincs szükség kábelezésre sem, ez egy önálló rendszer. Hátránya, hogy a mennyezetre kell felfűzni, így ha ott műemlék jellegű értékek találhatók, úgy nem használható, illetve két méter magasságig javasolják, pedig a műemlék épületeink belmagassága jellemzően ennél magasabb. Egy eszköz kivitelétől függően 4-12 m<sup>2</sup> területet tud védeni, egy helyiségben több is elhelyezhető, de ez ellen szól az ára. Egy-egy ilyen eszköz ára elérheti a 240.000 Forintot is. Használható ugyanakkor tárolók, alacsonyabb belmagasságú területek védelmére, és létezik olyan környezetbarát kivitel is, ami nem tesz kárt a műértékekben. [TÜZVÉDELEM-SHOP, 2024d]

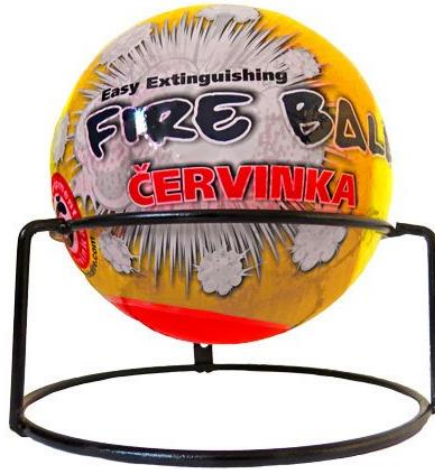
15. kép Fireball

A tűzgolyó egy padlóra helyezhető labda, ami tűz esetén felrobban és a benne található oltóanyagot a tűzre veti. Használata rendkívül egyszerű, amennyiben valaki tartózkodik a területen, úgy könnyen meg tudja fogni a tűzgolyót és a tűzbe vetni, ahol az kifejti a hatását. Ha nem tartózkodik senki sem a területen, akkor a tűzgolyó akkor fog aktiválódni, amikor már eléri a tűz, így ha el nem is tudja oltani, de legalább a terjedést gátolni tudja. A benne található oltóanyag nem káros a környezetre. [TŰZVÉDELEM-SHOP, 2024d]

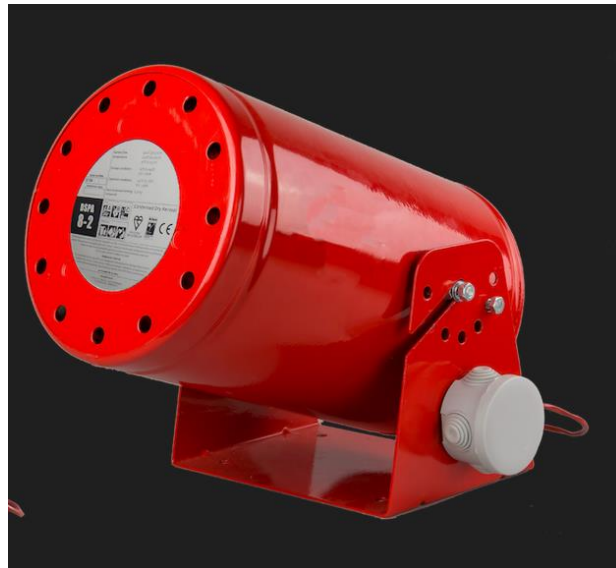
16. kép DSPA Aeroszol generátor

Az aeroszol generátor működhet önmagában is, vagy egy tűzjelző berendezés kiegészítésével is. Tűz esetén a generátor egy aeroszol felhőt generál, ami az emberi életre és a környezetre ártalmatlan, elteríti a területet és ezáltal eloltja a tüzet. Főként olyan zárt területek védelmére ajánlják ahol nem várható huzamosabb tartózkodás, de egy tűzjelzővel párosítva jó megoldás lehet az építési területekre is. [DSPA, 2024c]
