SZAKDOLGOZAT

A feladat címe : Iparterület rekultivációs munkái  
Belső konzulens : Keszeyné Say Emma  
főiskolai adjunktus  
Külső konzulens : Nagy Ferenc  
ügyvezető igazgató  
COOPERATOR KFT.

## IPARTERÜLET REKULTIVÁCIÓS MUNKÁI

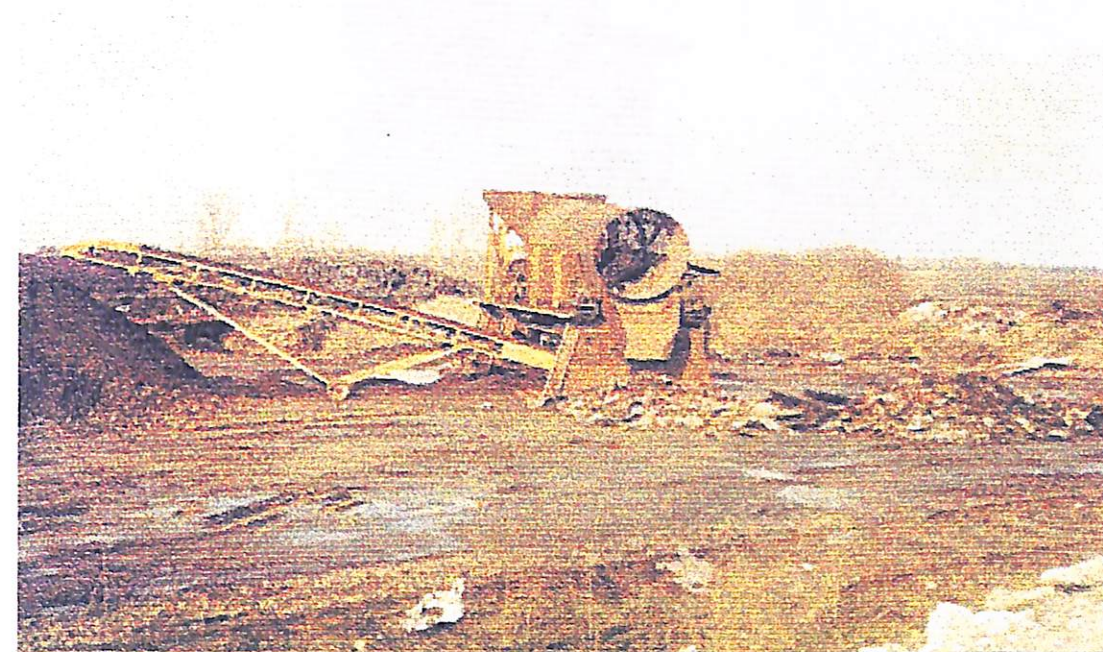
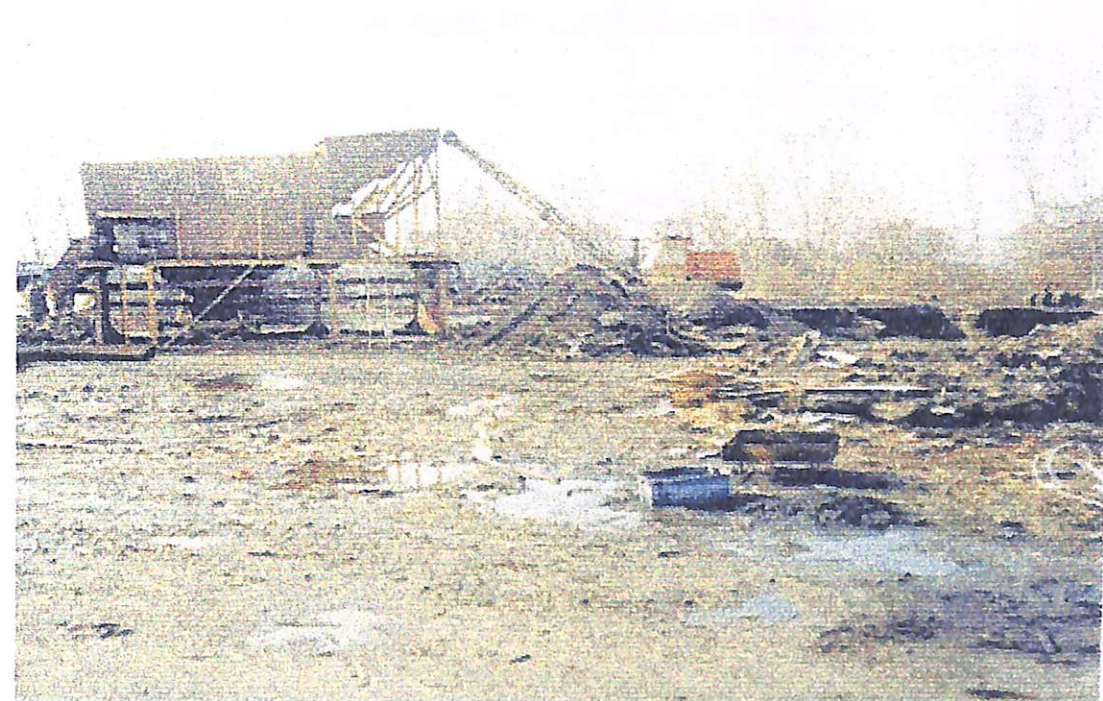
14.-15. sz. kép

Forgódobos rosta berendezés

- ⇒ 1 db JCB tolólappal, és árokásával ellátott markoló,
- ⇒ 2 db KAMAZ típusú tehergépkocsi,
- ⇒ 1 db D 141 N típusú mechanikus kotrógép (drótkötéllel tud ejteni),
- ⇒ 1 db 2300 mm átmérőjű forgódobos rosta berendezés (ld. Fotók 14.-15. sz. kép).

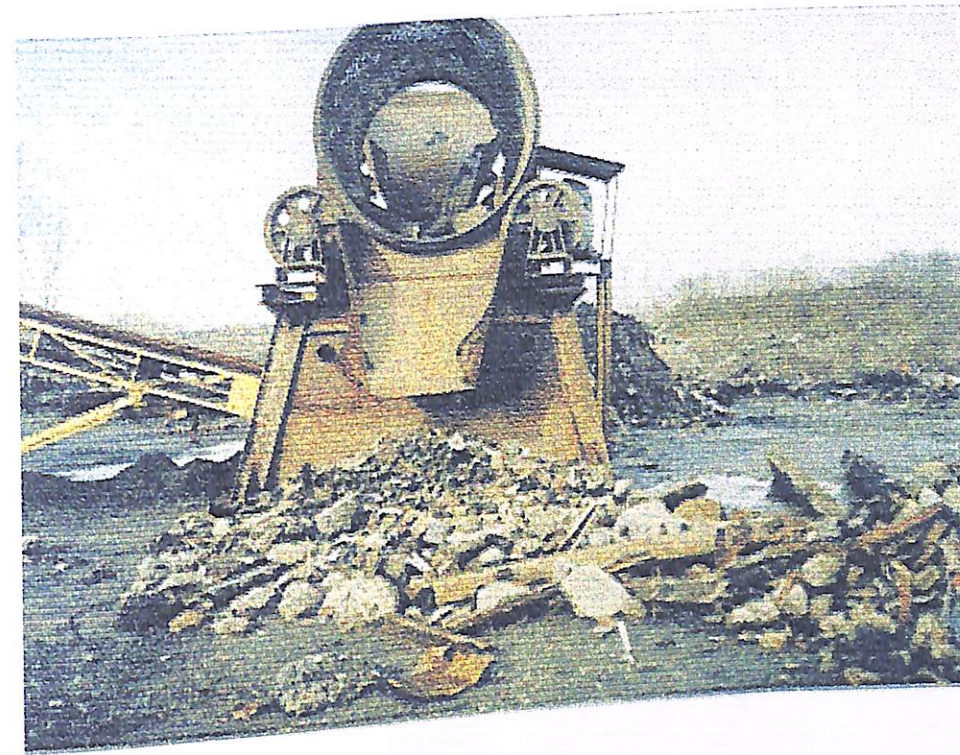
16. sz. kép

Rostából kikerülő durva anyag

- A rostálható anyaggal a kotrógép megrakja a rostát. A **rostálás** során történik a durva és a finom frakció kiválogatása, **elkülönítése** (ld. Fotók 16., 17. sz. képek). Az onnan kikerülő anyagot szintén a kotrógép felrakja a tehergépkocsira, és elszállítják az elektromágneshoz.

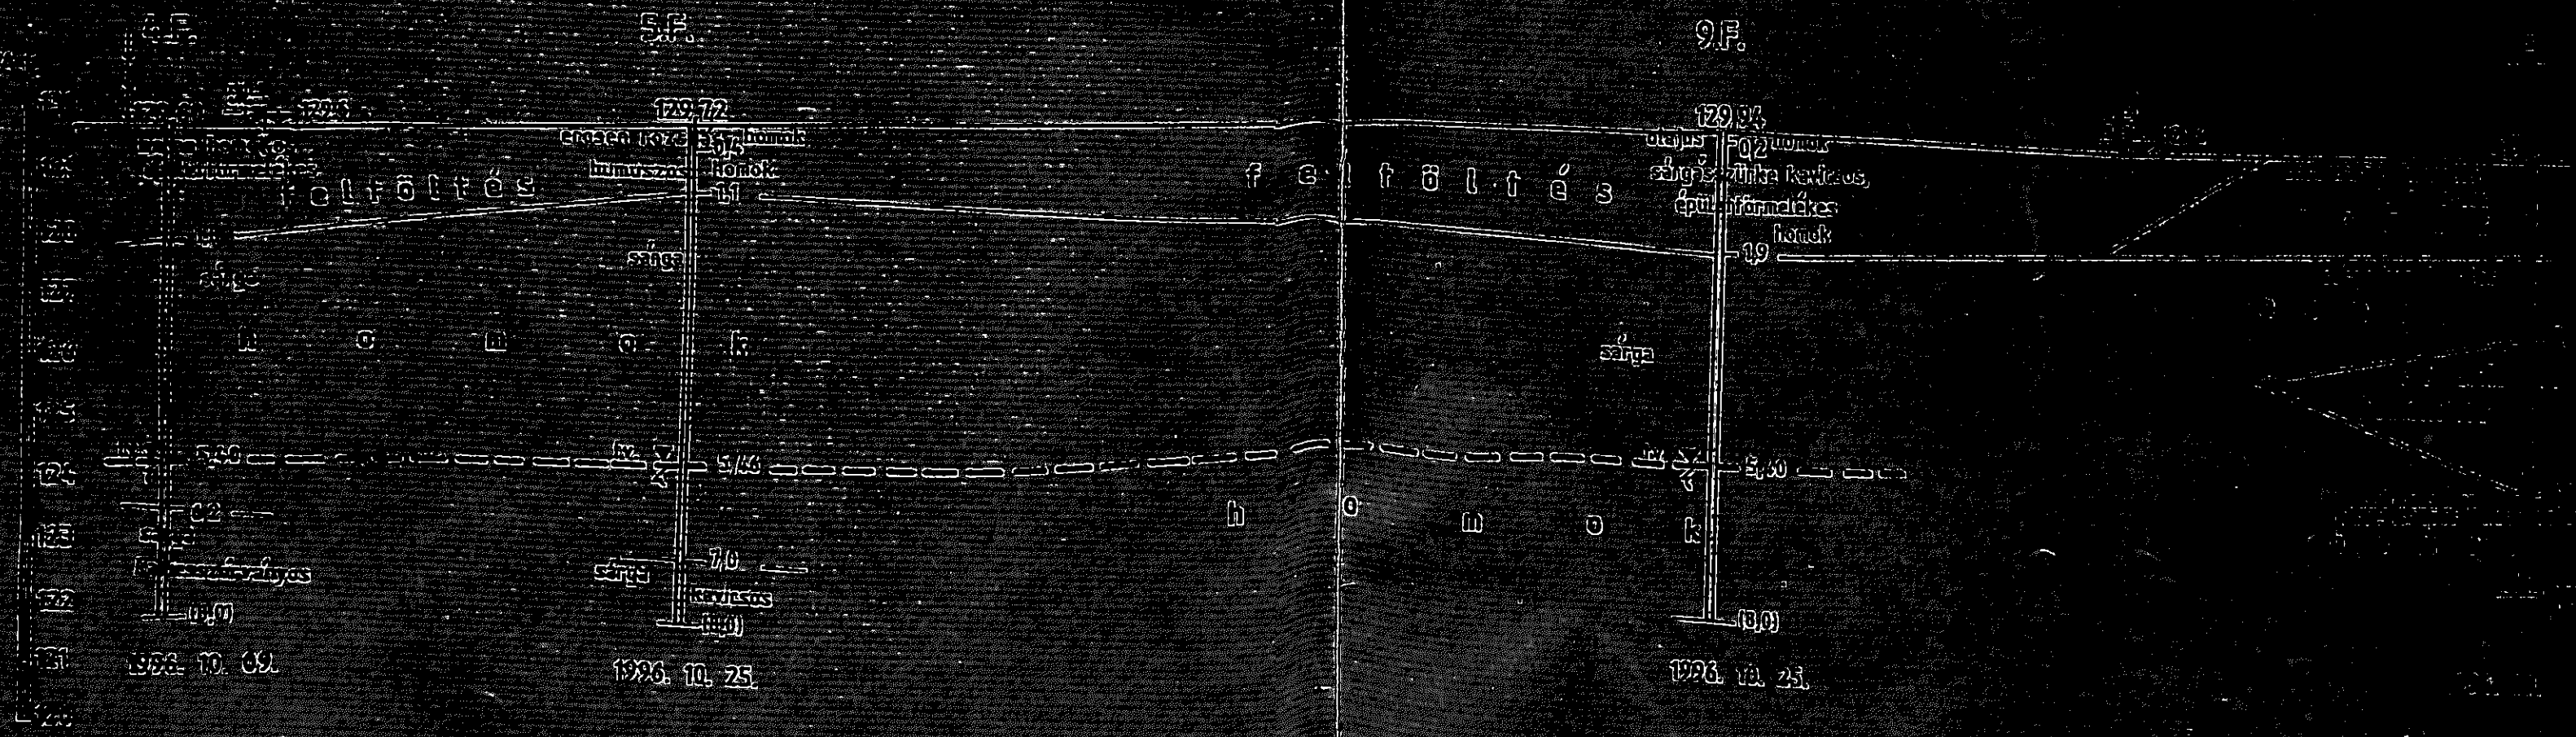
# C—C szelvény

M=1:500 H=1:1000

| 2.3. C-C és D-D szelvény | M = 1: 100 H = 1: 1000 |

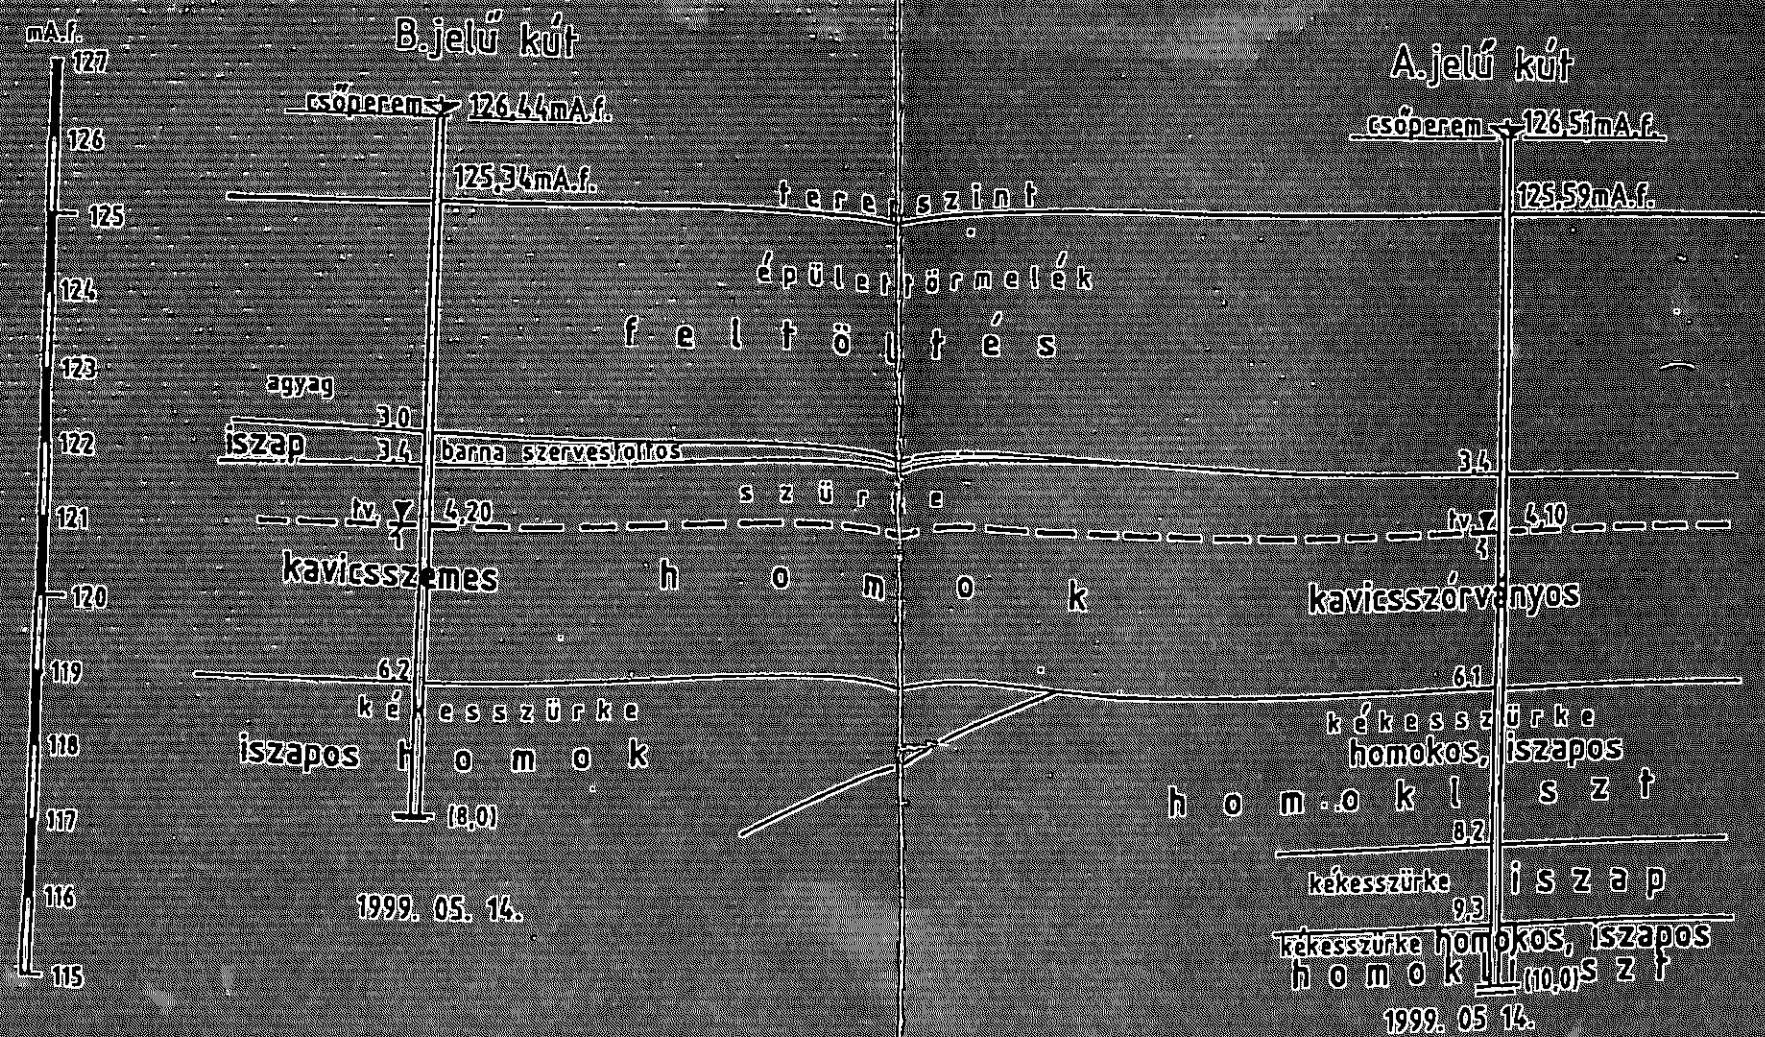
# H-H szelvény

Talajszelvény helye az 1.3 sz. helyszínrajzon található

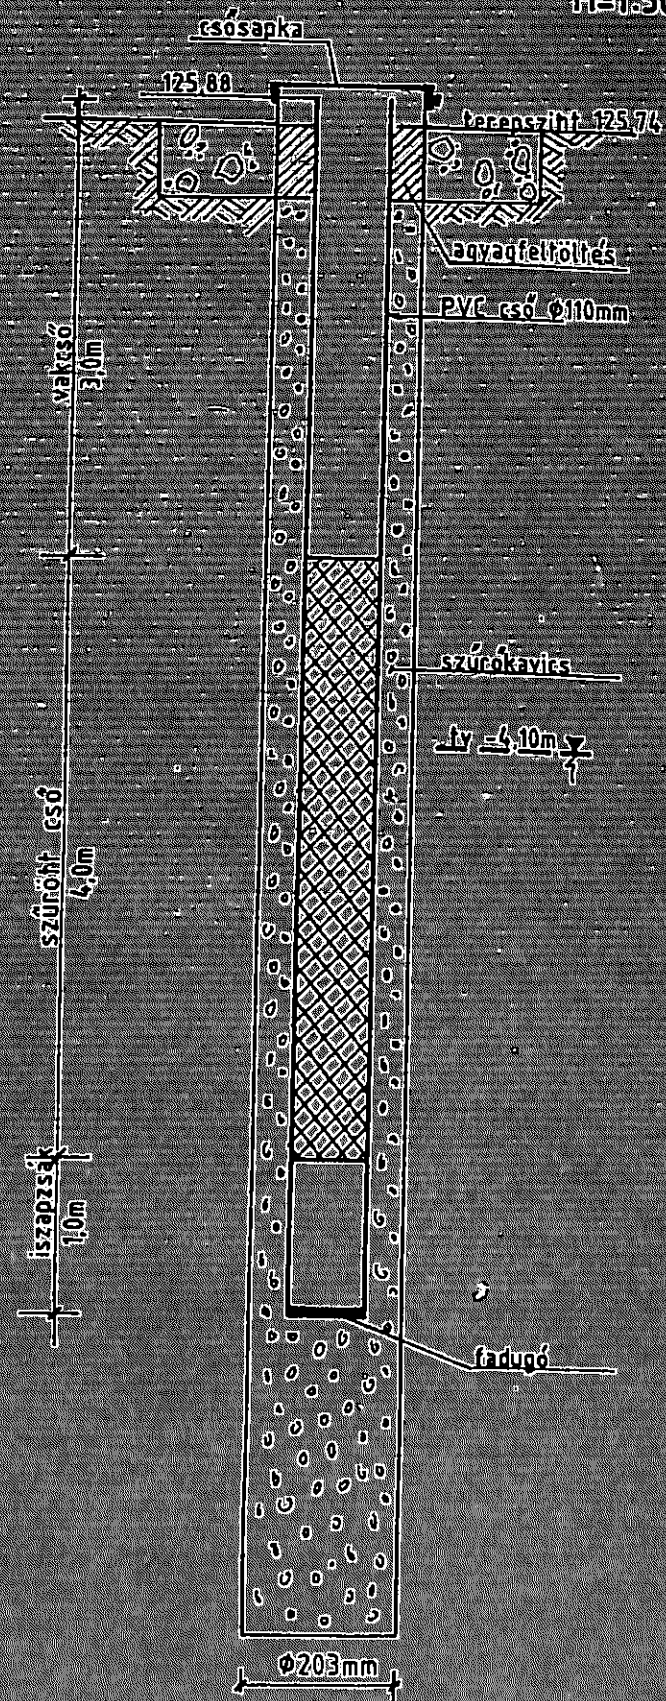
A jelű talajvíz megfigyelő kút  
M=1:50 H=1:10

Talajrétegződés
