# Korrózióállóság a hegesztési eljárások és a hegesztési sebesség függvényében

## Welding technologies and welding parameters effects on corrosion resistance

Kulcs szavak: 1.4404, korrózióállóság, lézersugaras hegesztés, TIG

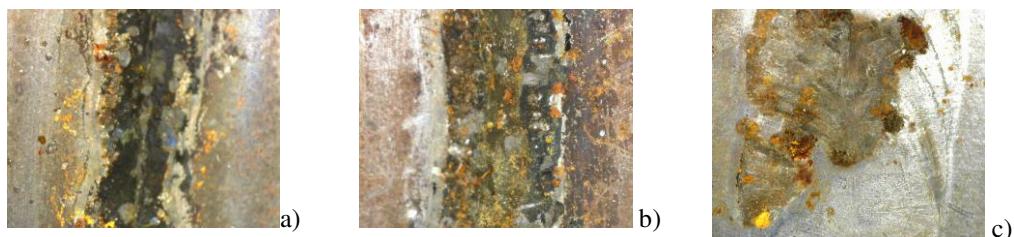
3.ábra - 1,5mm vastagú lemez varrat környezetének megjelenése 72 óra korróziós tesztelés után,

a) lézersugaras hegesztés 1000W és  $v=6\text{mm/s}$  pácolt, b) pácolás mentes minta lézersugaraons hegesztett 1000W és  $v=6\text{mm/s}$  c) pácolatlan TIG hegesztett minta

72 órás korróziós tesztelés után jelentős mennyiségű lyuk keletkezett a varratok

hőhatásövezetében (3. ábra), volt olyan minta, amelyik átlukadt a pácolatlan mintáknál (b felvétel) A TIG varratoknál az elszíneződéseknek megfelelően jellemzően a varraton és a hőhatásövezetben alakultak ki lyukak.
