Modern eszközökkel végzett épületrekonstrukciós rendszer kidolgozása

Developing a building reconstruction system using modern tools

¹ HOLCZBAUER András, ¹ KÓFALVI Tamás, ² Dr. MÁTHÉ László, ¹ Dr. HEGEDŰS Éva

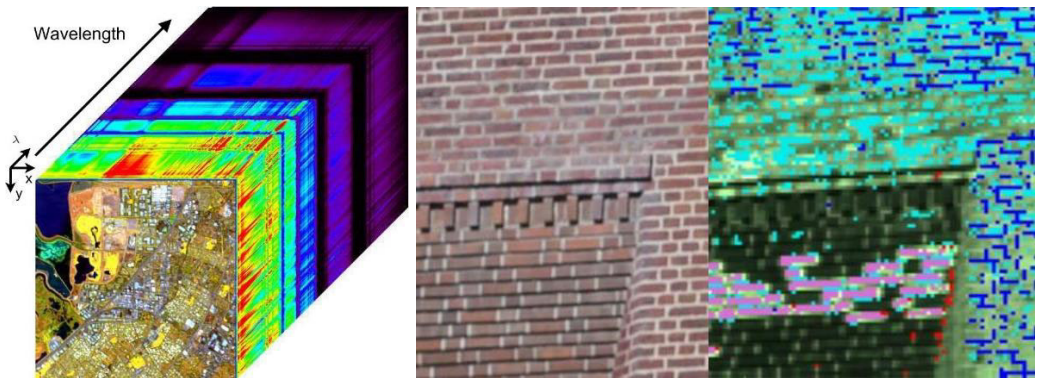
1. ábra Hiperspektrális képek párhuzamos osztályozása neurális hálózatok segítségével [1], balra; Új módszert felfedezése az épületek erősségei és gyengeségei elemzésére [2], jobbra

A hiperspektrális felvételek (1. ábra) segítségével az épületekről és épületelemekről rengeteg fontos információt nyerhető. A kutatás-fejlesztés során elsősorban a falüregek keresését, vízsedések detektálását gombásodott részek feltárását tűztük ki célul. A hiperspektrális mérőeszközök előnye, hogy mélységi feltárások is elvégezhetők az épületszerkezeteken.

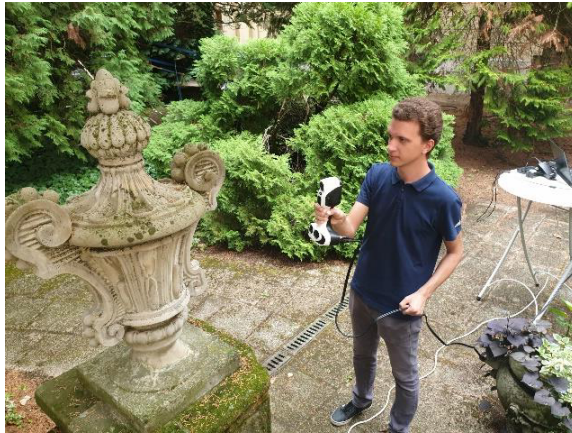
3. ábra. Sérült homlokzati elem szkennelése SCANTECH iReal 2E Color kézi 3D szkennerral

A 3D lidar szkennerek segítségével (3. ábra) a nagy pontosságú 3D pontfelhők készíthetők a sérült épülethomlokzatokról, amelyet követően a tapasztalt homlokzati hibák digitálisan rekonstruálhatók és javíthatók. A képkalkotás egy lidar mérőeszközzel felszerelt drón segítségével is elvégezhető. Így a drón levegőbe juttatásával, akár egy egész épületről készíthetők olyan 3D pontfelhők amelyek a rekonstrukció alapját képezik. Ezek a 3D pontfelhők különböző részletességűek lehetnek annak függvényében, hogy a cél az elemzés vagy a rekonstrukció.

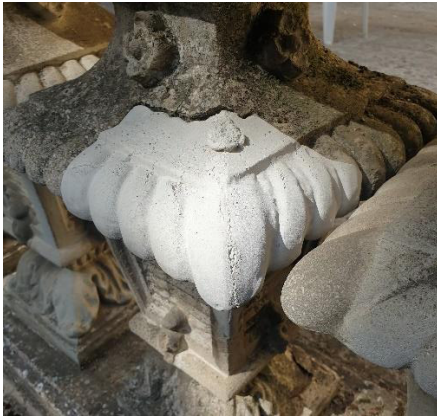
6. ábra Magyar Agrár- és Élettudományi Egyetem (MATE) főépületének megrongálódott korlátelemeinek rekonstrukciója
a.) Sarokelem kiegészítés; b.) Kovácsolt korlátdísz kiegészítés

Az EBKcc által elkészült, csak a hiányzó részt tartalmazó elemrészlet nyomtatása azonnal elkezdhető, mivel a szoftver képes a pontfelhőből nyomtatásra alkalmas fájlformátumokat generálni. A nyomtatások a nyomtatandó részlet geometriai bonyolultsága, anyagminősége és méretei szerint eltérőek lehetnek. Az alábbi képen látható sarokelem kiegészítés sablonmintája nagyfelbontású 3D nyomtatóval lett kinyomtatva. A nyomtatott minta 2 komponensű shore 40-es kenérségű szilikonnal lett körbeöntve. A szilikon formába az épületelemmel megegyező anyagú beton került. Az így kapott elem, amely tökéletesen illeszkedik a tört felülethez (6/a ábra), időjárásálló betonragasztóval került felrögzítésre.
